Analisi dello stato dell'arte sull'accessibilità

Relazione

WP3 - Improving of the accessibility of the Italian-Croatian UNESCO sites

Fondazione Aquileia

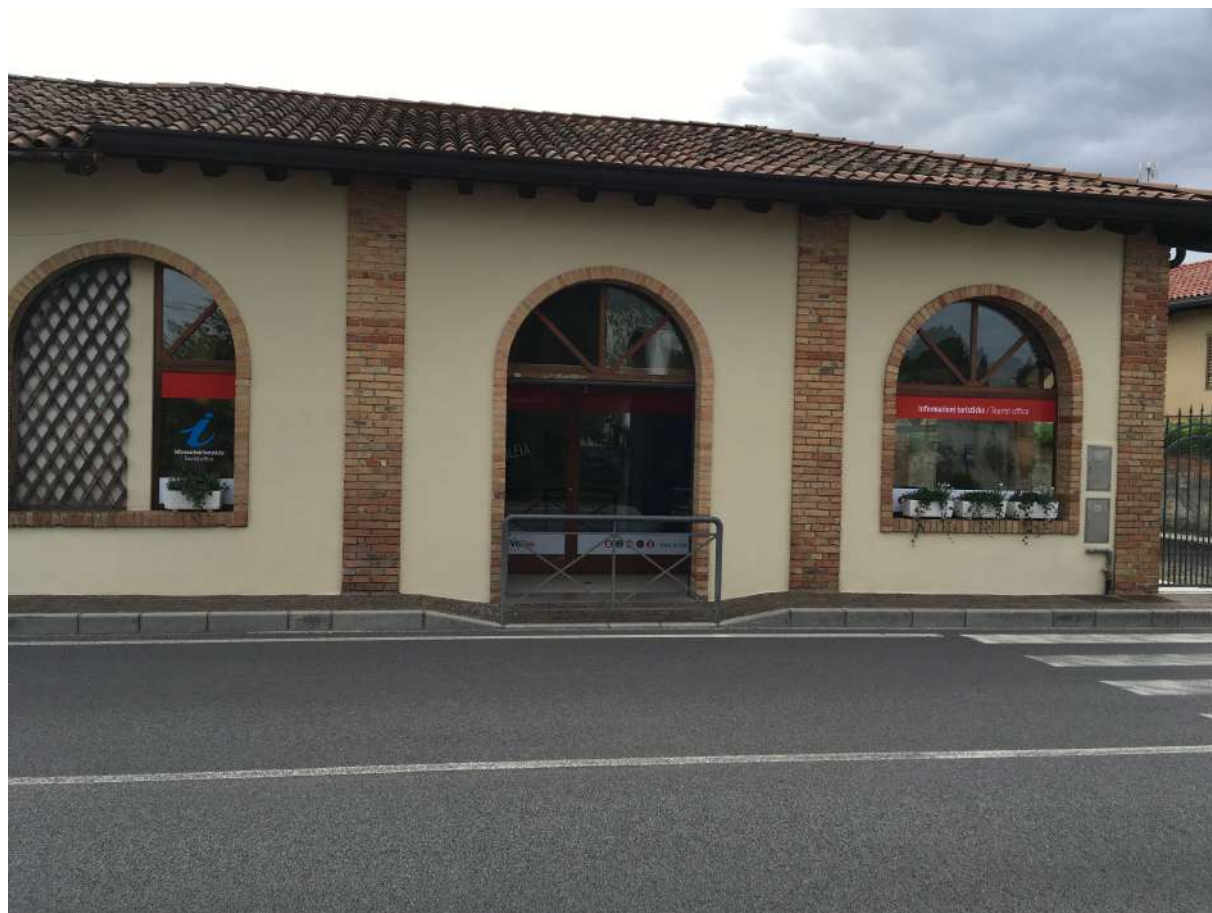
Fig.1 Sede dell'Infopoint di PromoTurismo FVG di Aquileia.

L'Infopoint di PromoTurismoFVG di Aquileia si trova in via Giulia Augusta n.11 all'interno di un edificio privato.

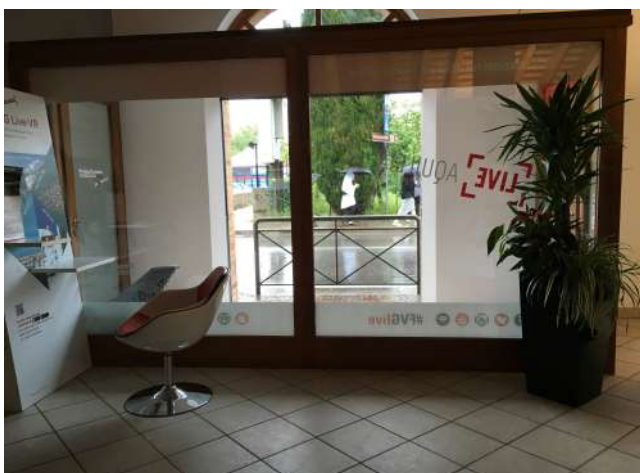
- ingresso principale, che consente un accesso diretto all'ufficio informazioni, si affaccia su via Giulia Augusta ed è separato dal marciapiede pubblico con un dislivello di 4 cm dato da una soglia in pietra. E' identificabile con un portale di larghezza pari a 200 cm e con un'area coperta arretrata, delimitata da vetrate, di dimensioni pari a 150x395 cm. Le porte, ad anta unica a battente e ad apertura manuale, sono collocate sui lati corti dell'area di ingresso, non presentano soglie o dislivelli e hanno luce netta di passaggio pari a 90 cm;

Fig.3 Ingresso principale con bussola arretrata.

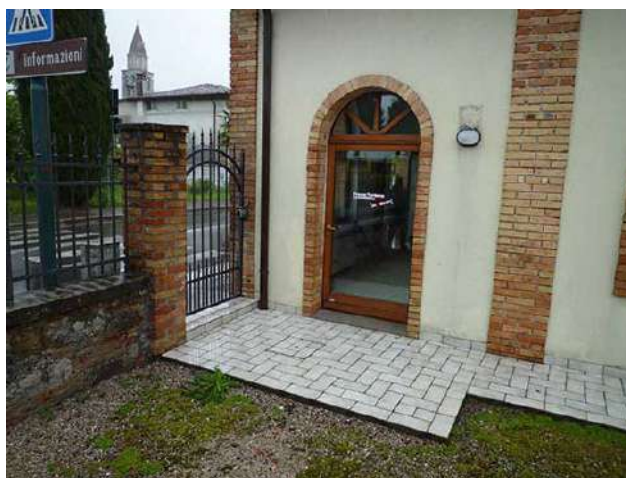
- ingresso secondario tramite cancello pedonale, che consente un accesso nella zona degli uffici, collegata da percorsi interni all'area aperta al pubblico dell'infopoint: lo spazio privato di accesso viene separato dal marciapiede pubblico tramite un cancello pedonale di larghezza pari a 135 cm e presenta uno scalino di altezza non costante compresa tra 9 e 12 cm. Di fronte alla porta di accesso, con luce netta pari a 118 cm con soglia in pietra alta 4 cm, è presente un allargamento del marciapiede che ha misure complessive di circa 175x205 cm;
- ingresso secondario tramite cancello carrabile (percorrendo un vialetto di altra proprietà su cui, da quanto dichiarato in fase di sopralluogo, PromoTurismoFVG ha una servitù di passaggio), per l'accesso al cortile privato dell'edificio. Dal cortile l'edificio risulta perimetrato da un marciapiede privato rialzato e con larghezza di 100 cm.

Fig.4 Ingresso secondario pedonale.

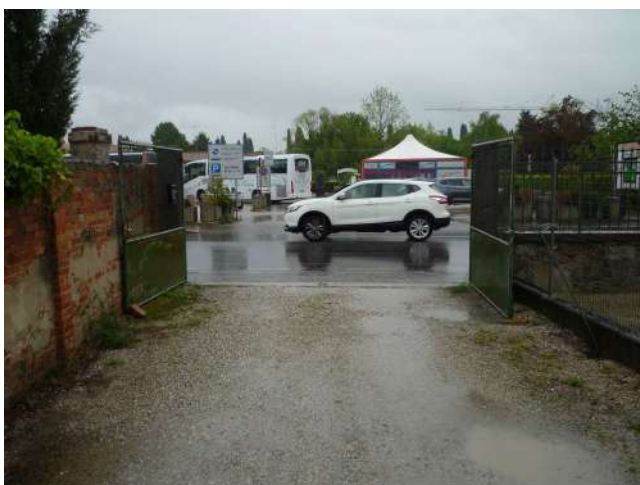
Fig.5 Ingresso secondario carrabile.

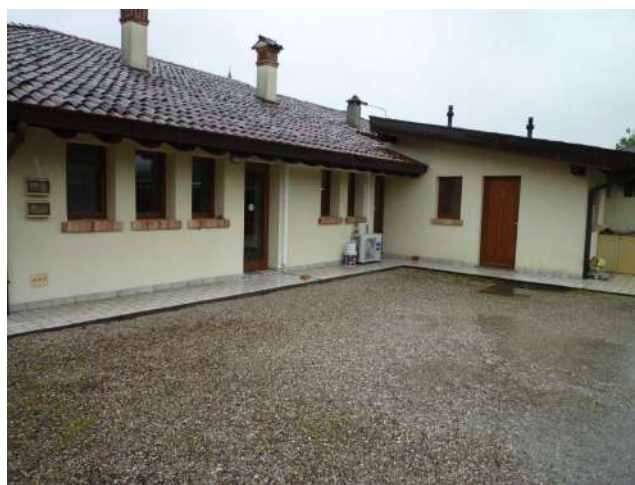
Fig.6 Corte interna ed accesso retrostante.

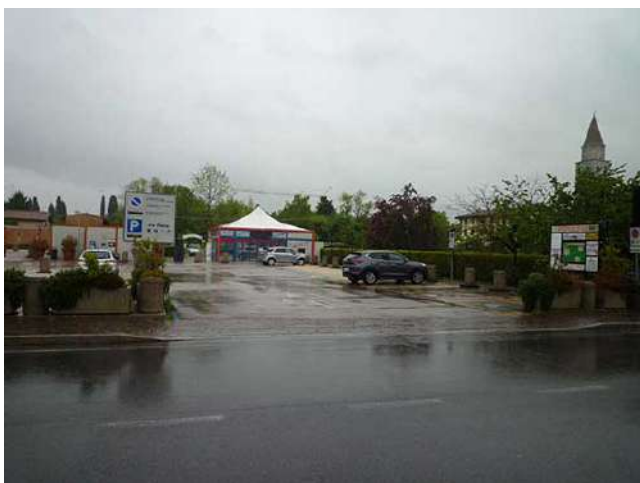
Nel parcheggio pubblico il visitatore può usufruire di stalli a pagamento con fondo in ghiaia o di stalli riservati per autovetture con contrassegno per persone con disabilità, non a pagamento, segnalati con indicazione verticale ed orizzontale, con fascia laterale di rispetto per la salita e la discesa. Questi ultimi sono realizzati con fondo asfaltato, in continuità con i percorsi carrabili dell'area e risultano raccordati con i percorsi pedonali perimetrali.

Fig.7 Area di parcheggio pubblico.

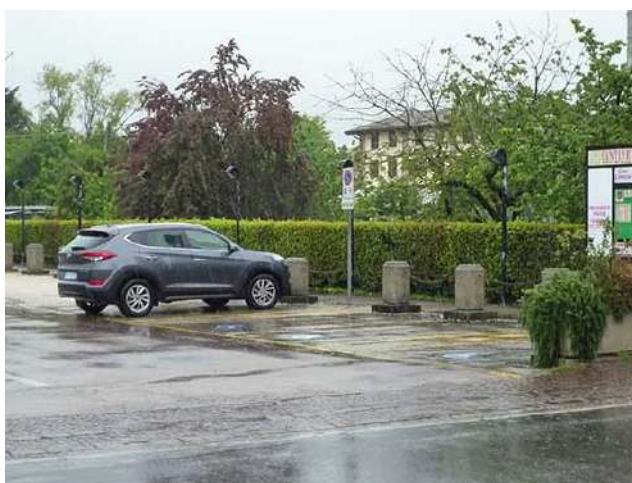
Fig.8 Stalli riservati con segnalazione.

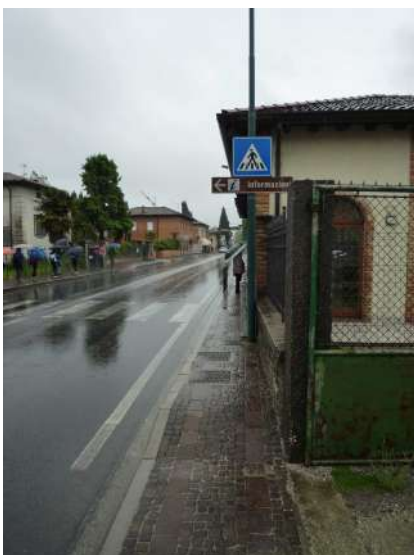
È presente un secondo attraversamento pedonale posto ad immediata prossimità dell'uscita dal parcheggio, dotato di scivoli di raccordo con la sede stradale ma sprovvisto di segnaletica tattilo-plantare per agevolare la mobilità di persone con disabilità visiva. Percorrendo questo attraversamento partendo dal lato del parcheggio si raggiunge il marciapiede in porfido, largo 112 cm e dotato di scivoli di raccordo posti in corrispondenza degli accessi carrai, che conduce all'ingresso dell'Infopoint. La larghezza del marciapiede è ridotta a 74 cm in prossimità del cancello pedonale di ingresso alla corte privata dell'Infopoint a causa della presenza di un palo dell'illuminazione e di una scatola contatore e, in seguito a questo punto, il marciapiede prosegue con larghezza pari a 86 cm fino alla zona antistante il portale d'ingresso principale dell'Infopoint che, come descritto precedentemente, è separato dal marciapiede da una soglia in pietra di 4 cm di altezza.

Fig.9 Marciapiede con scivoli.

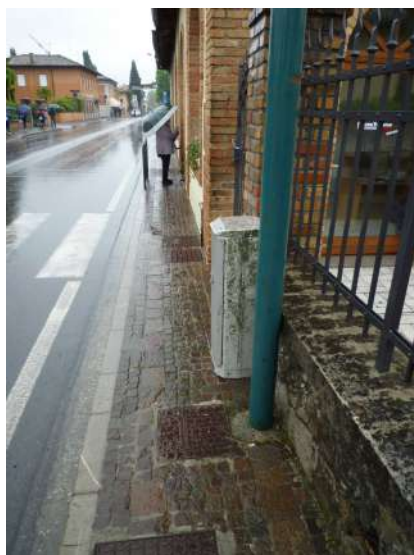
L'accesso all'ufficio informazioni impone l'attraversamento di via Giulia Augusta: le strisce pedonali risultano collocate nell'immediata prossimità dell'ingresso e dell'uscita dell'area di parcheggio dove si rilevano conformazioni differenti del marciapiede pedonale. L'attraversamento più prossimo all'ingresso dell'Infopoint, in corrispondenza dell'area di ingresso al parcheggio, non presenta scivoli di raccordo col livello stradale ma un gradino da ambo i lati della strada e pertanto non risulta ad oggi fruibile da parte di persone con disabilità motoria.

Fig.10 Marciapiede con restringimento per presenza contatore.

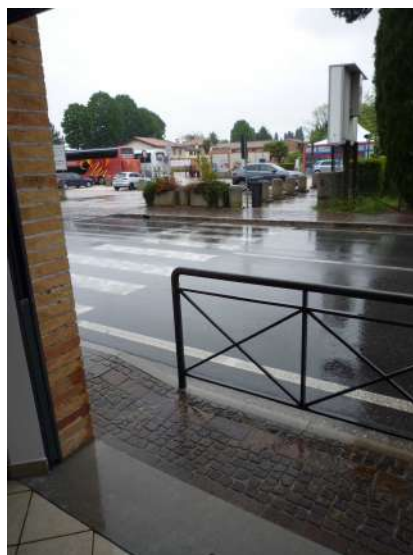
Fig.11 Marciapiede con restringimento per presenza parapetto.

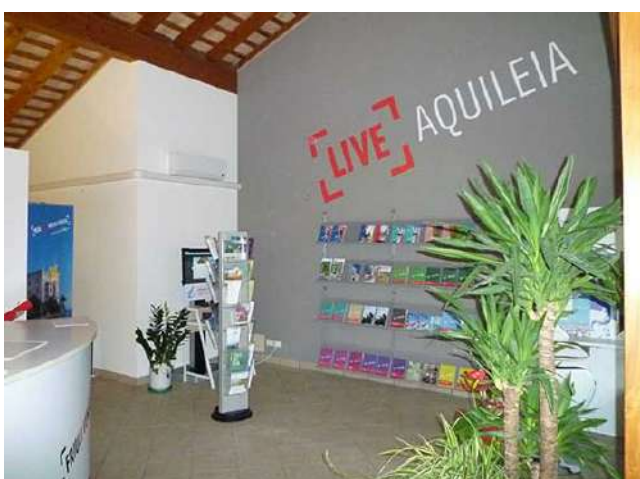
Lo spazio aperto al pubblico, di modeste dimensioni, permette un contatto diretto con gli operatori. Il banco informazioni presenta forma piena e curva ed un'altezza costante di 110 cm priva di elementi sporgenti o vuoti. La pavimentazione interna in piastrelle appare regolare, complanare e si rileva un buon contrasto cromatico tra pavimentazione e pareti/allestimenti.

Fig.12 Spazio interno con porta depliant.

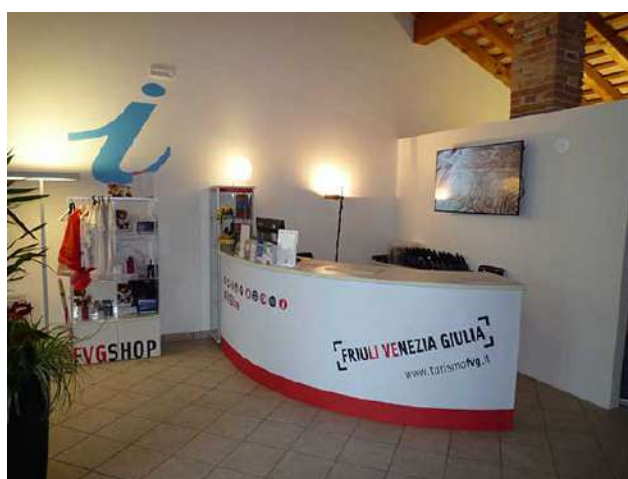
Fig.13 Spazio interno con banco informazioni.

L'utente accolto dal personale può ricevere informazioni ed accedere liberamente ai porta depliant che forniscono informazioni sulle offerte a livello locale e regionale oltre che usufruire di una piattaforma pc con collegamento internet per accesso ai siti web delle aree d'interesse. Inoltre il pubblico può richiedere materiale cartaceo ed audioguide multilingua per svolgere autonomamente la visita ai siti di Aquileia o prenotare una visita guidata.

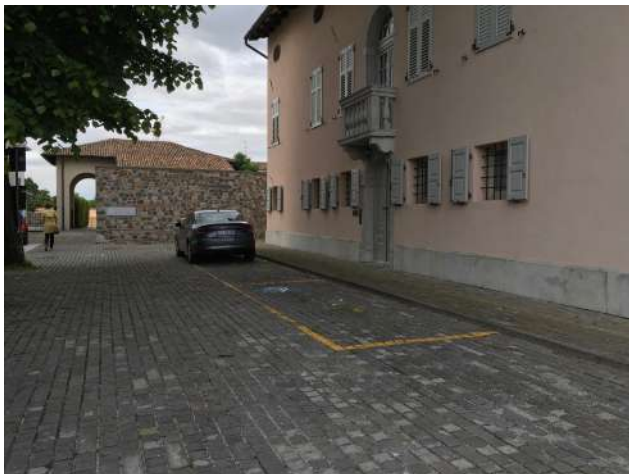
Il visitatore può usufruire, rispettivamente per ogni area di parcheggio, di uno stallo riservato ad autovetture con contrassegno per persone con disabilità, non a pagamento, segnalati con indicazione verticale ed orizzontale. Gli stalli dedicati mantengono costante la tipologia di pavimentazione dell'area prevedendo su di essa una segnalazione con tinteggiatura a terra. Non sono indicati spazi di rispetto per la salita e discesa dal veicolo e raccordi a scivolo, nelle immediate vicinanze, tra il piano carrabile ed eventuali marciapiedi adiacenti. Questo potrebbe determinare una puntuale promiscuità dei percorsi data dal necessario transito di pedoni su spazio carrabile, non sempre stabile, soprattutto nel caso di persone con disabilità motoria.

Fig.2 Stallo riservato in piazza Capitolo

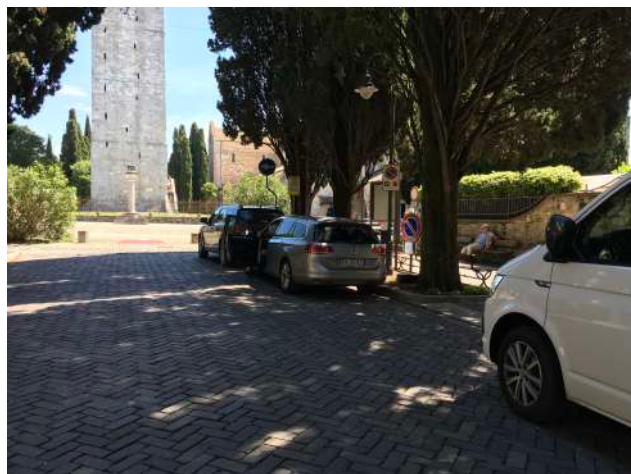
Fig.3 Stallo riservato in via Patriarca Popone.

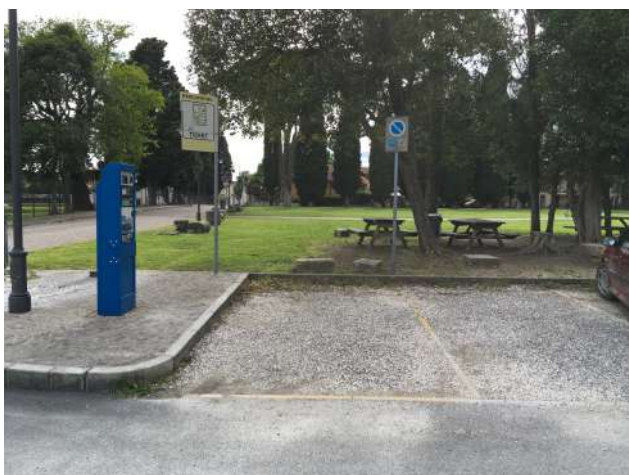
Fig.4 Stallo riservato nell'area di parcheggio pubblico in ghiaia a Sud-Est della Basilica.

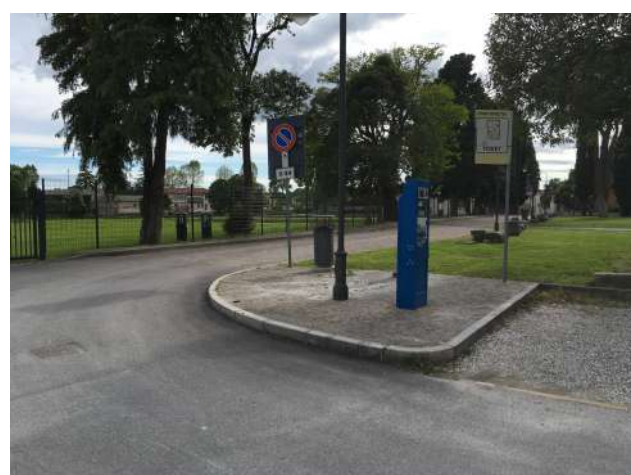
Fig.5 Assenza di percorsi pedonali e necessaria promiscuità dei percorsi.

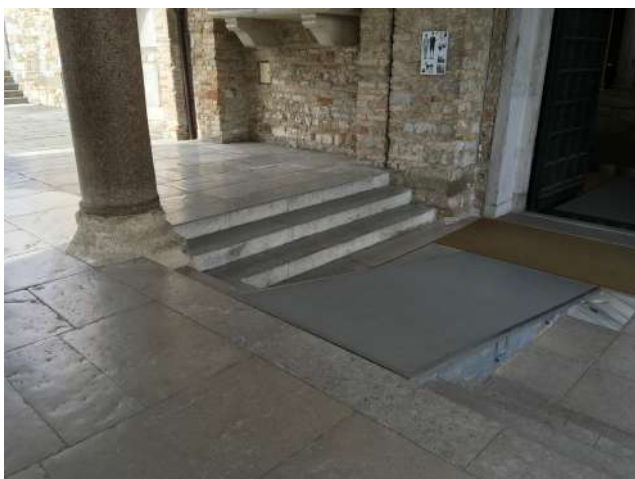
L'ingresso alla Basilica è unico, centrale e ribassato rispetto al piano della piazza di 48 cm. Tale dislivello è superato da tre gradini in pietra e da una rampa priva di cordoli di contenimento basso e di corrimano, con una pendenza superiore al 18%. Questa risulta potenzialmente pericolosa e di difficile superamento in autonomia anche data la mancanza di elementi di sostegno. L'ingresso è protetto da stuoie in cocco e tappeti, in appoggio sulla pavimentazione, posti sia nella parte esterna che in quella interna. In corrispondenza dell'ampio portone d'ingresso la soglia determina uno scalino di 3-4 cm.

Fig.8 Ingresso alla Basilica.

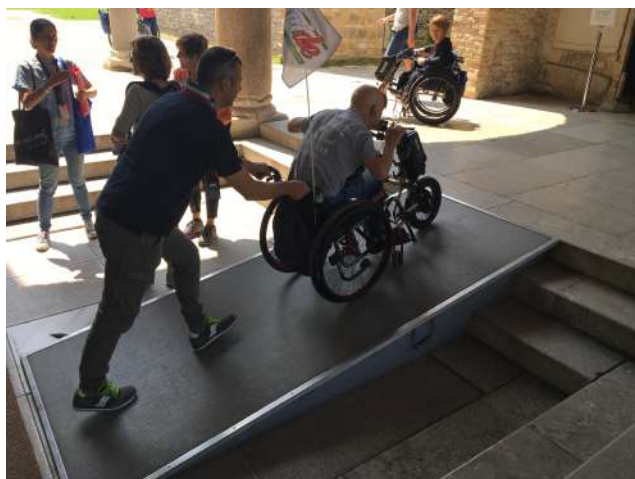
Fig.9 Uscita assistita di carrozzina con tride.

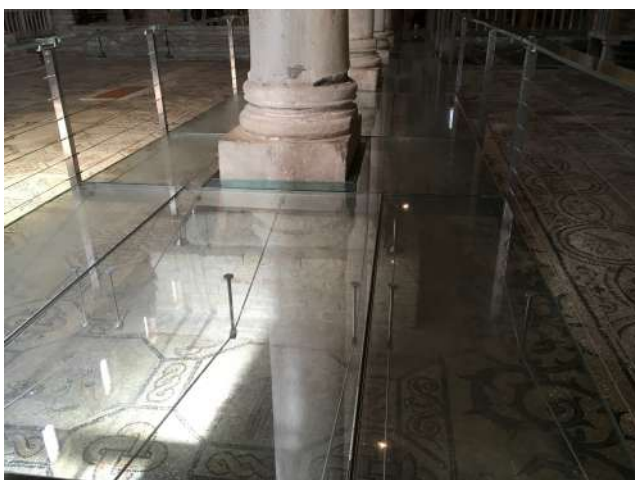
Il percorso all'interno dell'edificio è organizzato ed obbligato. Si snoda sulla destra usufruendo di una passerella in vetro con parapetti metallici di altezza pari a 100 cm, dotati di un piano superiore, anch'esso in vetro, e protezioni laterali con cavetti in acciaio. La sua larghezza di 310 cm, anche se interrotta nella parte centrale dalla presenza delle colonne, non ostacola la mobilità degli utenti, trovando come punti minimi di passaggio spazi di 95 cm di larghezza.

Fig.10 Passerella in vetro con parapetti.

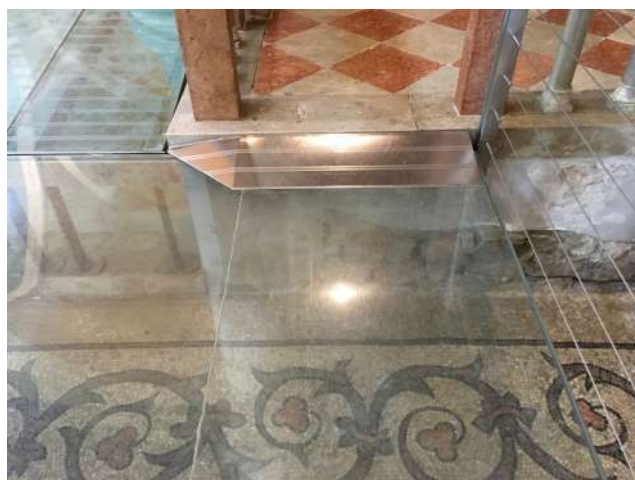
Fig.11 Scivolo metallico di raccordo tra i livelli.

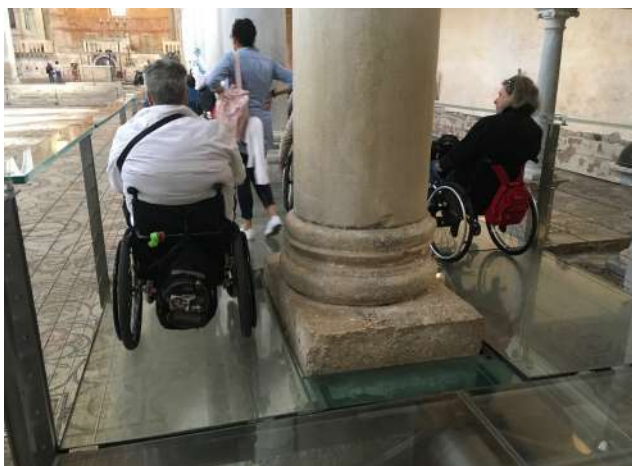
Fig.12 Passaggio di carrozzine su passerella in vetro.

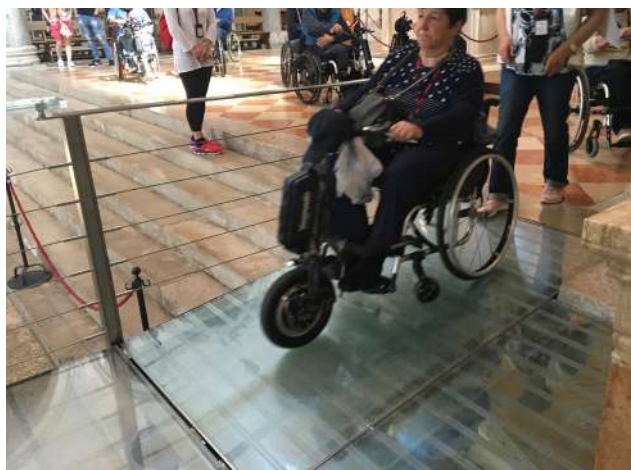
Fig.13 Discesa con frenata su rampa in vetro.

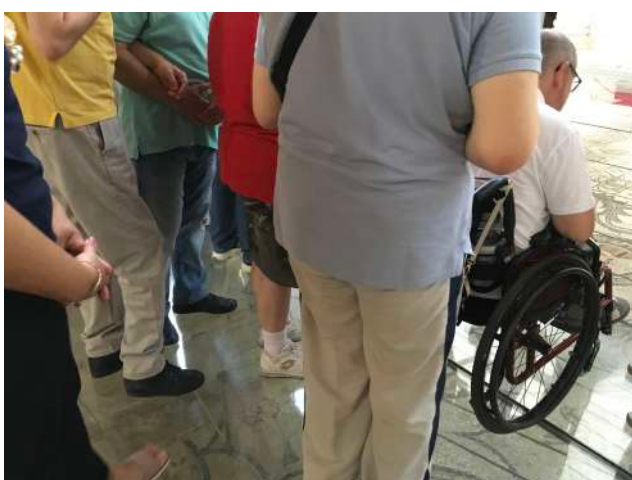
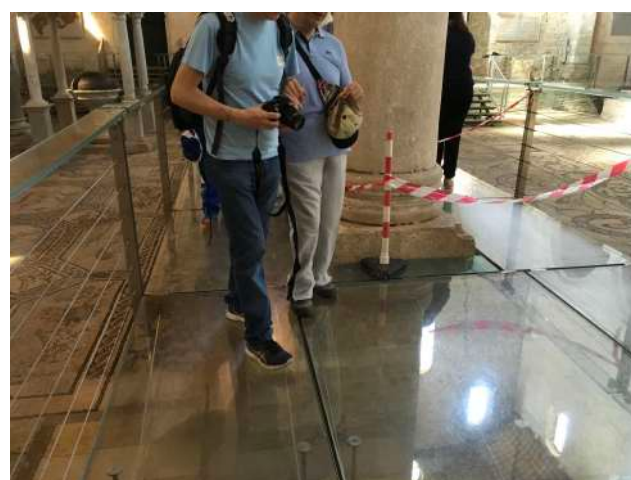
Fig.14 Visita accompagnata per persone con disabilità cognitiva.

Fig.15 Visita accompagnata per persone con disabilità cognitiva.

La superficie calpestabile trasparente permette la contemplazione della continuità dell'apparato musivo pavimentale, ma genera un senso di instabilità e insicurezza nelle persone con disabilità intellettiva che anche se preparate hanno bisogno di un accompagnamento costante.

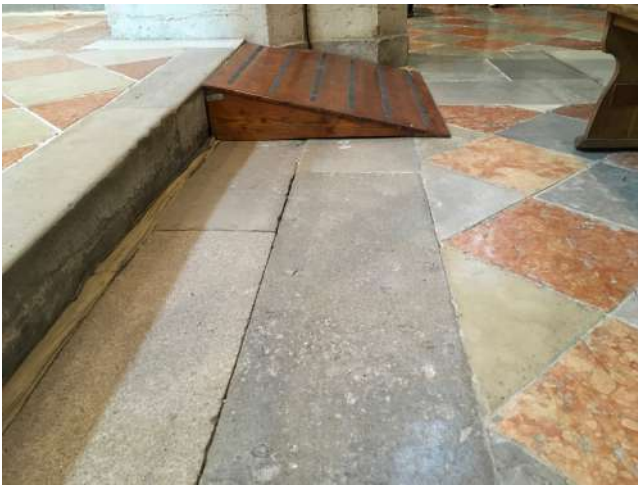
La passerella si raccorda alla pavimentazione in pietra della zona dell'altare da un lato attraverso uno scivolo metallico e dall'altro attraverso una rampa in vetro lavorati al fine di risultare antidrucciolevoli. Lungo il percorso, la necessità di superare dislivelli variabili tra i 12 e i 23 cm viene risolta impiegando scivoli in legno dotati di strisce antiscivolo ad incollaggio. La pendenza di questi risulta però piuttosto elevata e corrispondente anche al 19-24 %.

Fig.16 Scivolo in legno.

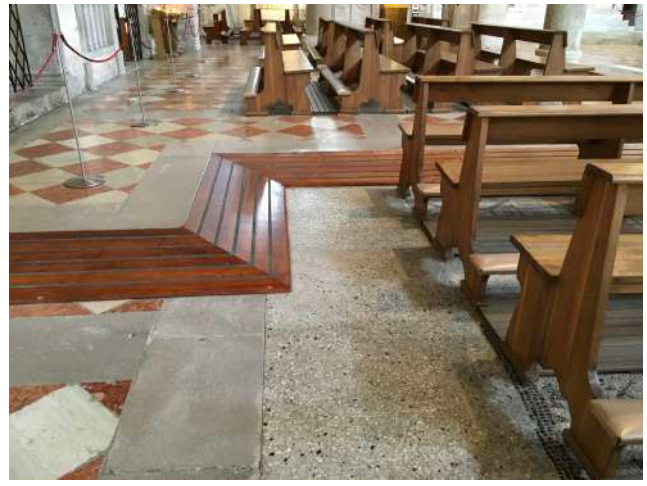
Fig.17 Scivoli di raccordo in legno.

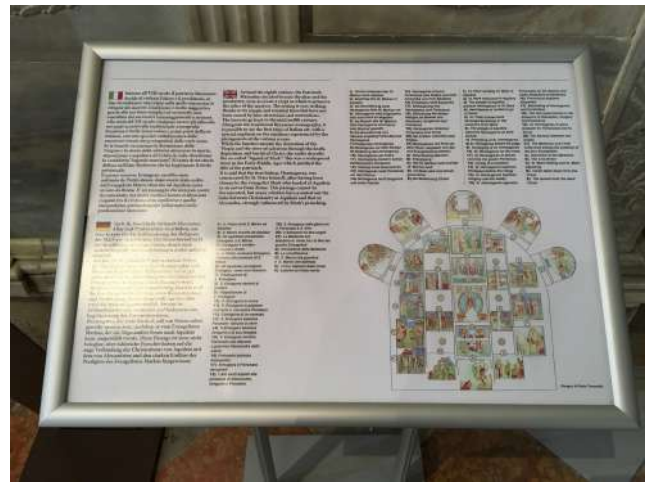
Fig.19 Pannello informativo della cripta.

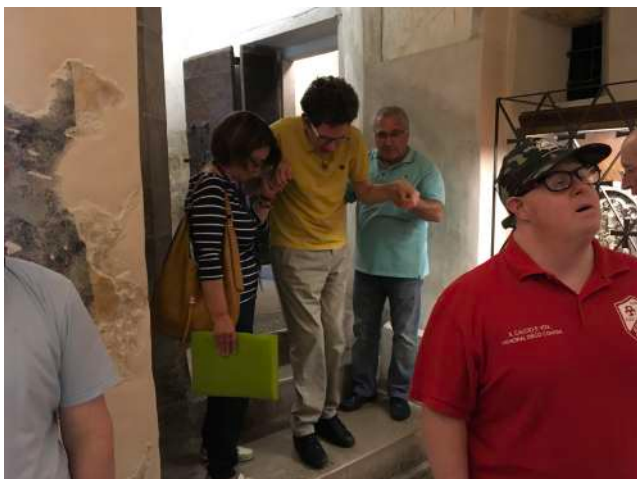
Fig.20 Discesa assistita alla cripta degli affreschi.

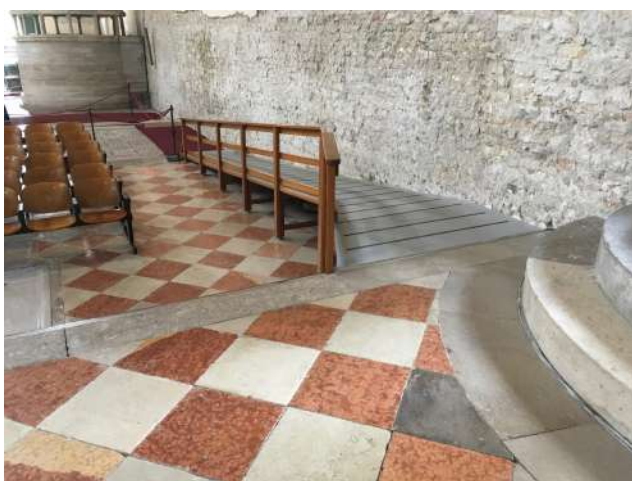
Fig.22 Rampa in legno con parapetto ad altezza 70 cm.

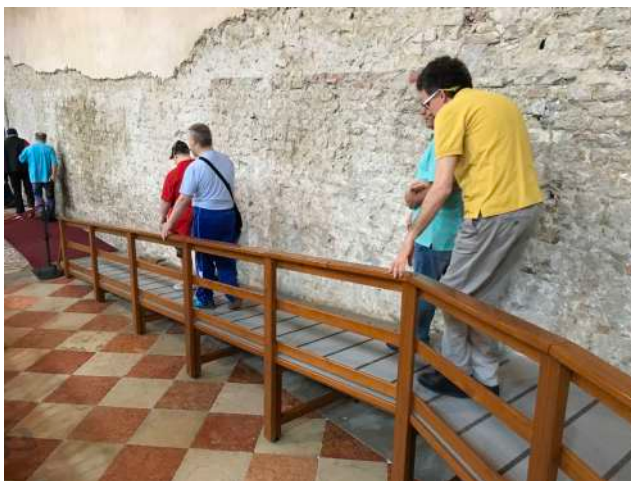
Fig.23 Discesa assistita dalla rampa in legno.

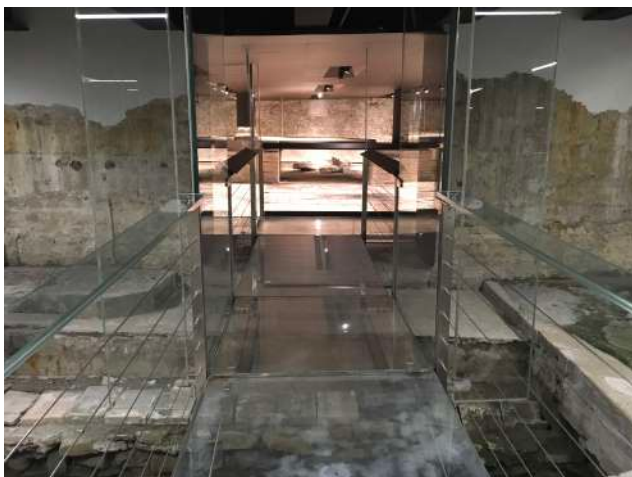
dell'aula della Basilica, propone un percorso obbligato a doppio senso con larghezza di 126 cm. Nella prima parte del percorso il parapetto metallico presenta un'altezza di 100 cm con piano orizzontale in vetro e protezione con cavetti in acciaio, in accordo con la soluzione estetica delle navate della Basilica. Nella parte seguente, di nuova revisione, il parapetto si conclude con un piano inclinato, in acciaio brunito, sul quale puntualmente vengono riportate didascalie descrittive che relazionano il visitatore con l'opera musiva da lui immediatamente percepibile.

Fig.24 Parapetto della prima parte del percorso.

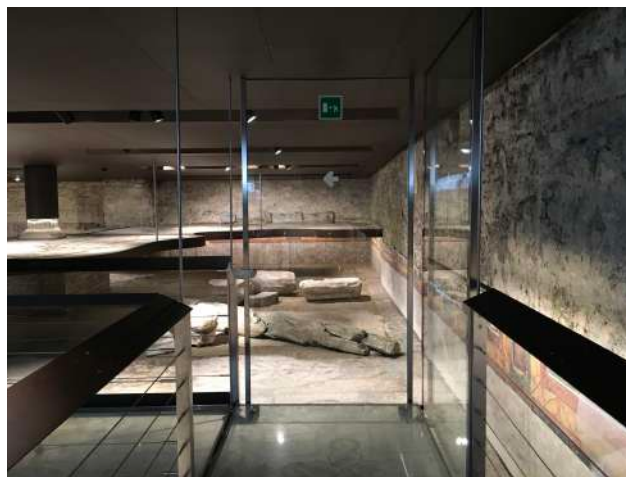
Fig.25 Parapetto della seconda parte del percorso.

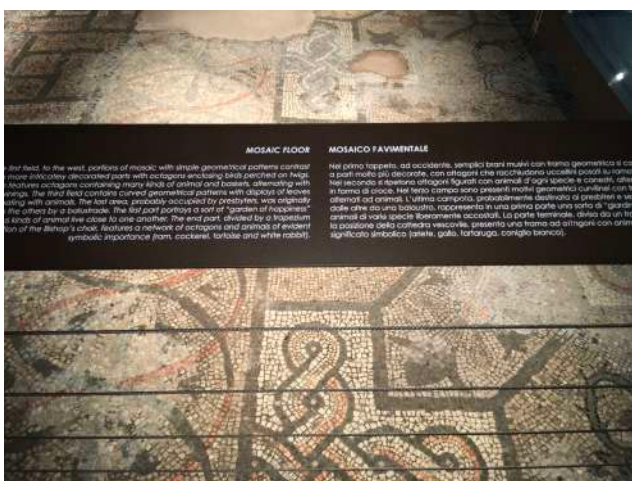
Fig.26 Didascalia descrittiva. Foto eseguita con implementazione della luce.

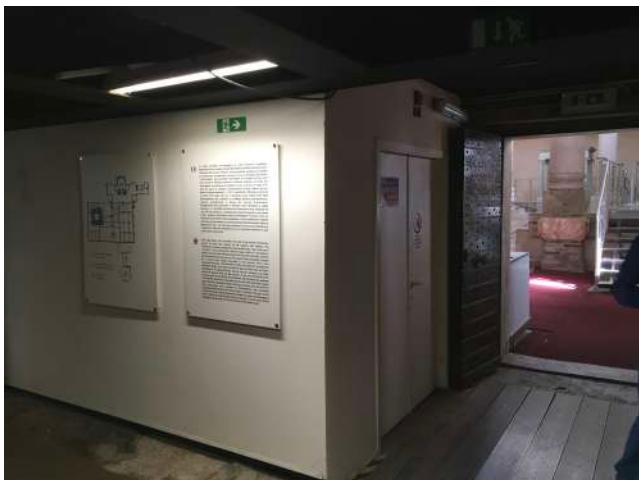
Altri contenuti descrittivi all'interno della cripta degli scavi sono riportati su pannelli verticali posti in prossimità dell'ingresso dove i contenuti testuali bilingua (italiano, inglese) introducono il visitatore

alla visita della cripta. I pannelli sono posizionati lateralmente rispetto all'ingresso, per non ostacolare il flusso di entrata ed uscita. La pavimentazione immediatamente antistante risulta non omogenea e rivestita con stuoie di cocco.

Fig.28 Pannelli descrittivi verticali.

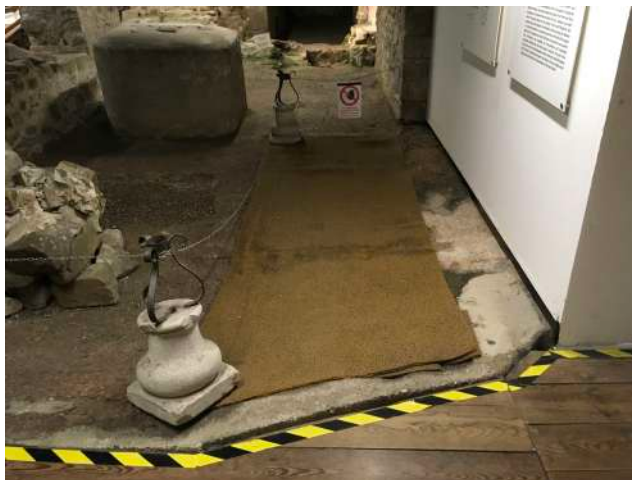
Fig.29 Pavimentazione rivestita in stuoie.

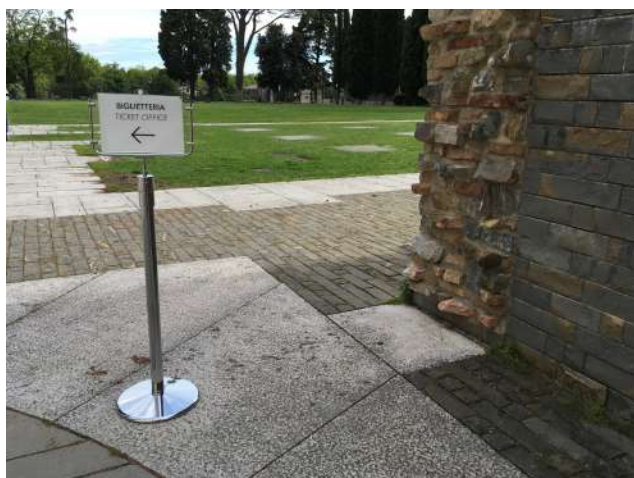
La biglietteria è collocata in un edificio indipendente, adiacente ai servizi igienici e posto in prossimità dell'area di parcheggio in ghiaia a 50 m dall'ingresso della Basilica. L'utente viene orientato da una segnaletica direzionale su supporto metallico autoportante amovibile di altezza pari a 105 cm posta in corrispondenza della Südhalle. Questo elemento può risultare poco visibile a distanza soprattutto nel caso di affollamento.

Fig.30 Segnaletica direzionale.

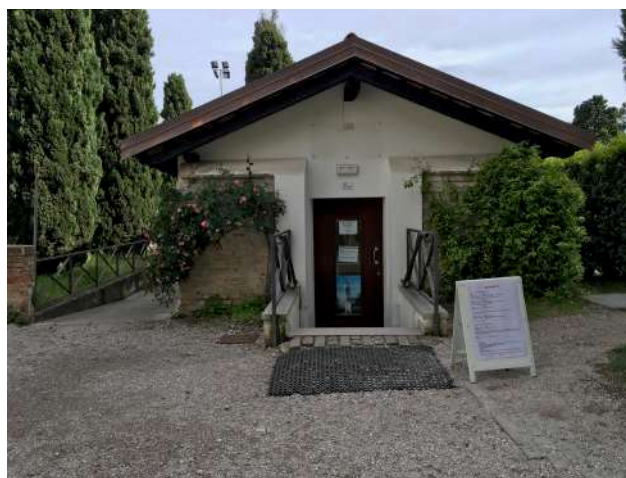
Fig.31 Biglietteria.

L'accesso alla biglietteria avviene attraverso gradini di larghezza 140 cm delimitati da parapetti laterali, realizzati con lastre adatte all'uso in ambiente esterno, prive di elementi di contrasto cromatico sia nell'atto della discesa che della salita.

Attualmente è in corso la redazione del bando di gara per la progettazione esecutiva dei nuovi servizi igienici e biglietteria al fine di renderli entrambi accessibili e fruibili anche da persone con disabilità motorie. Al momento infatti alle persone con disabilità motoria è precluso l'accesso alla biglietteria e difficoltoso quello ai servizi igienici.

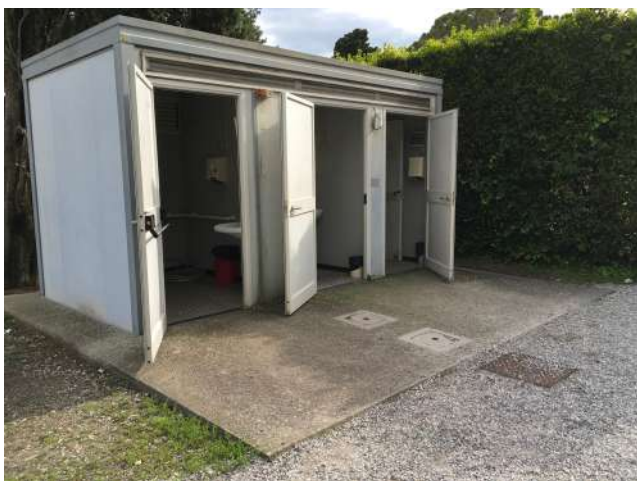
I servizi igienici sono plurimi, divisi per sesso ed utenza (uomini, donne, persone con disabilità) realizzati con strutture prefabbricate. L'accesso alla zona servizi non è segnalata e può avvenire attraverso l'area inerbita fiancheggiante la Basilica, priva di percorso dedicato, dove si individua il segno lasciato dal calpestio delle persone, oppure dall'area di parcheggio dove si denota la prosecuzione della pavimentazione in ghiaia con un tratto in pendenza.

Il servizio per persone con disabilità ha misure interne pari a 180x224 cm, è dotato di maniglioni con sviluppo orizzontale e verticale e permette gli accostamenti necessari all'uso: accostamento laterale al vaso e frontale al lavabo. L'asciugamani elettrico risulta posto ad un'altezza elevata.

Fig.32 Servizi igienici.

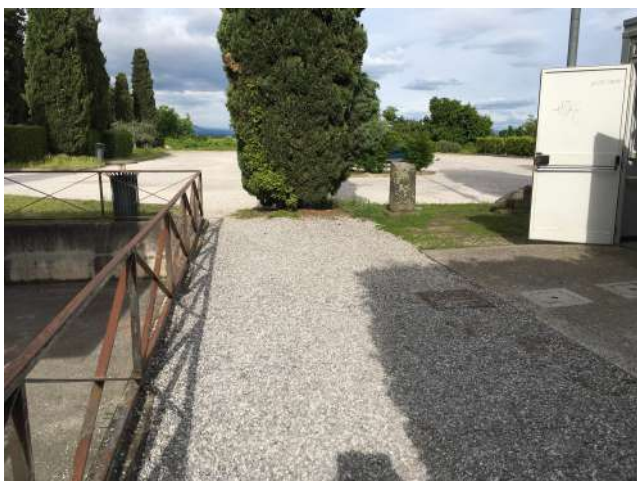
Fig.34 Accesso all'area servizi dal parcheggio in ghiaia.

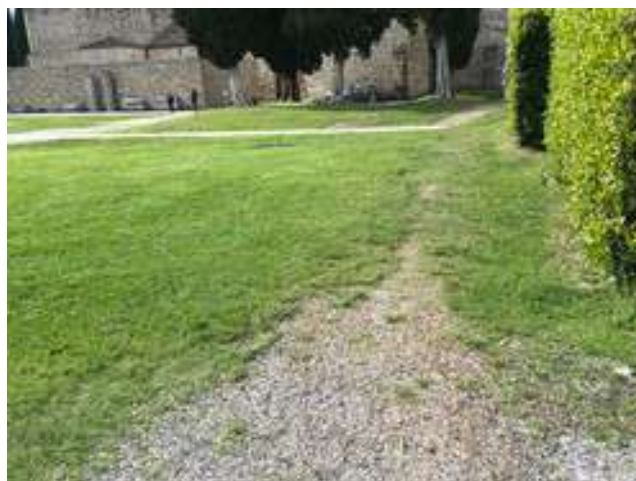
Fig.35 Accesso all'area servizi dall'area verde.

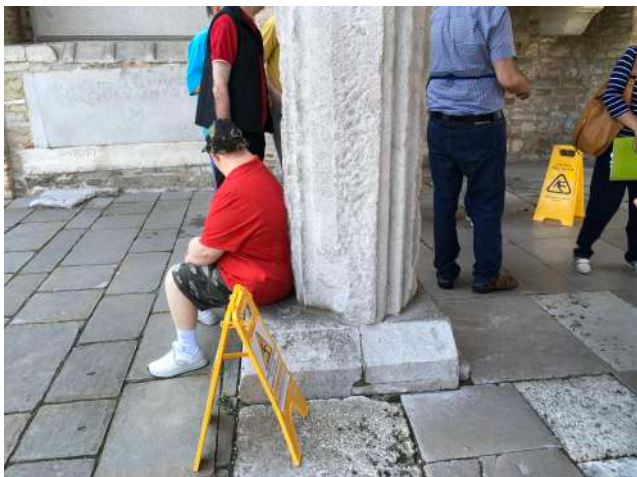
Fig.36 Visitatore seduto ai piedi di una delle colonne d'ingresso.

Si segnala la necessità di inserire sedute entro l'area di piazza Capitolo valutando il posizionamento in funzione dell'ombreggiamento. Al momento sono previsti muretti in posizione assoluta che vengono utilizzati come sedute e che portano i visitatori a cercare altre soluzioni in ombra.

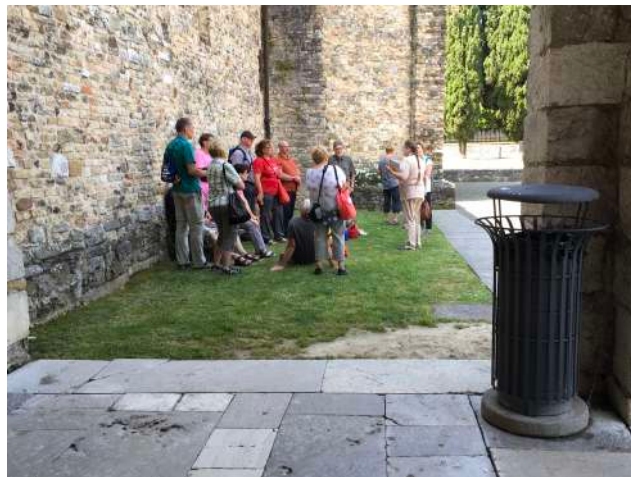
Fig.37 Turisti stranieri seduti sull'erba e accanto al Battistero.

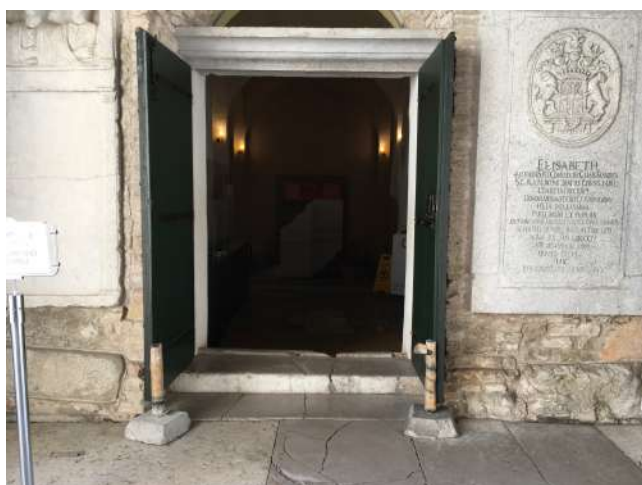
Fig.2 Vista esterna dell'ingresso principale al Battistero.

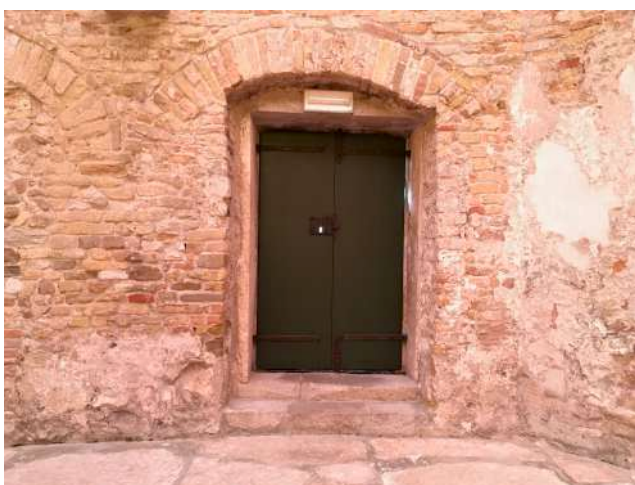
Fig.3 Vista interna dell'ingresso secondario al Battistero.

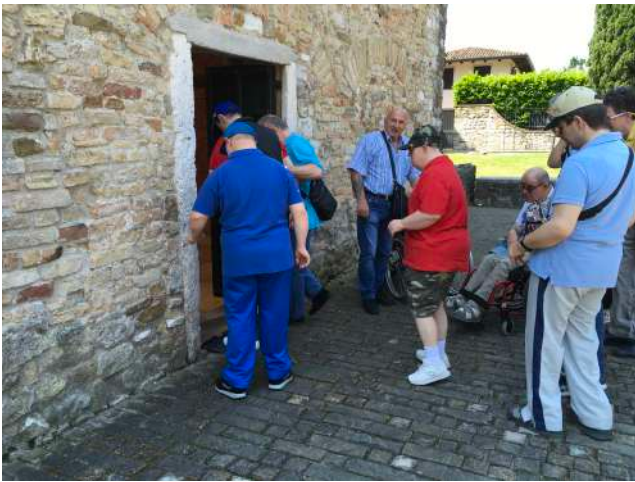
Fig.4 Vista esterna dell'ingresso secondario al Battistero.

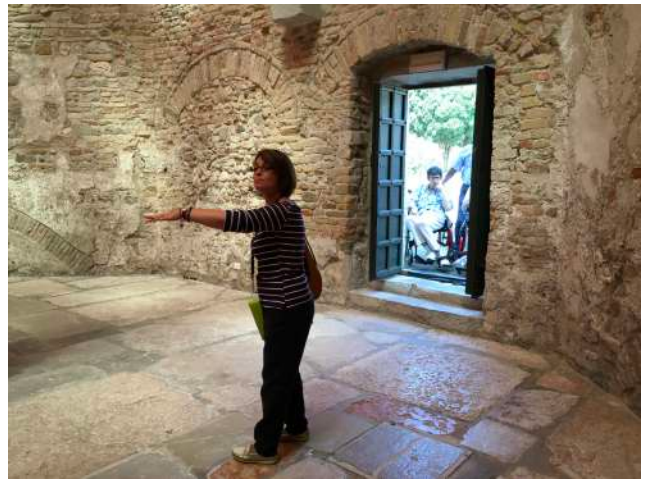
Fig.5 Persone in carrozzina in attesa all'ingresso secondario al Battistero in ascolto della guida.

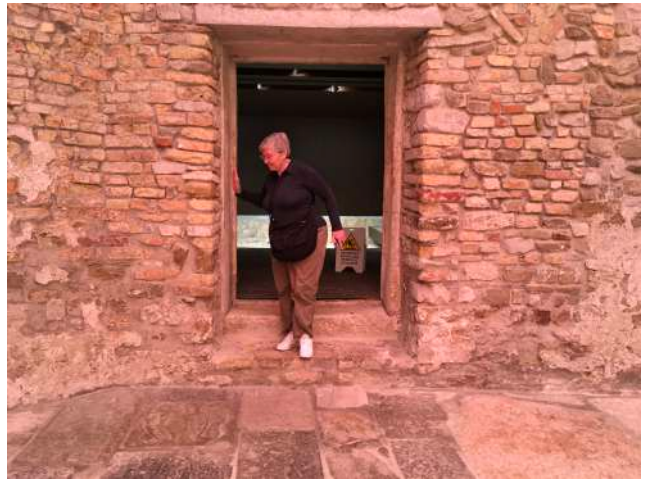
Fig.7 Persona in difficoltà nell'atto della discesa dagli scalini della Südhalle.

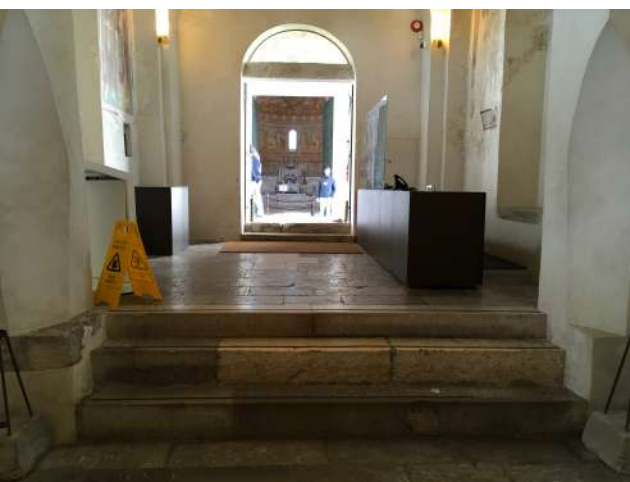
Il percorso all'interno degli edifici è libero. Dall'ingresso, dove si colloca il bancone della biglietteria di altezza 81 cm, si scende di livello fino ad accedere all'aula ottagonale del Battistero nella quale si presentano due porte, accessibili superando due gradini, una di collegamento con la piazza esterna e una che conduce all'area museale della Sùdhalle. La pavimentazione del Battistero, come anche i gradini, sono in pietra liscia potenzialmente scivolosa, mentre quella della Sùdhalle, in pietra lavorata, risulta avere una superficie molto irregolare e antiscivolo. Gli scalini d'ingresso al Battistero hanno altezze variabili tra i 10 e i 16 cm, mentre quelli della Sùdhalle di 19 cm, sono privi di corrimani ed elementi di contrasto cromatico, che ne garantirebbero la lettura soprattutto nell'atto della discesa. In particolar modo, per l'uscita dalla Sùdhalle, come per la cripta della Basilica, questo risulta un elemento critico per alcuni utenti. Differentemente gli scalini che dividono i primi due ambienti del Battistero raggiungono alzate massime di 18-22 cm, con pedate da 27 cm, che vengono segnalate da strisce adesivi a contrasto cromatico.

Fig.8 Vista interna dell'ingresso principale al Battistero e dei gradini segnalati.

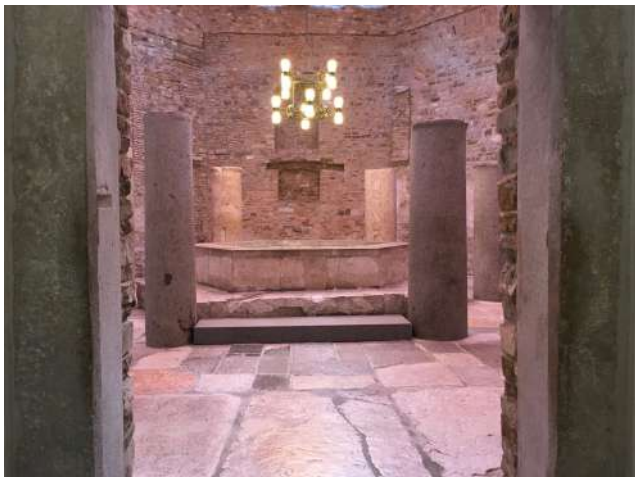
Internamente, l'aula del Battistero acquisisce una colorazione rosacea uniforme, data dal diffondersi della luce naturale proveniente dal soffitto vetrato che viene coperto da tendaggi. Questi, con la loro tonalità, alterano la reale percezione cromatica dell'ambiente che, nonostante ciò e a differenza dei primi due ambienti del Battistero, non presenta contrasto cromatico tra pavimento e pareti. L'ambiente risulta luminoso e omogeneo nei toni, a differenza della Südhalle dove lo spazio entro il quale l'utente può muoversi risulta piuttosto cupo per la volontà di enfatizzare la chiarezza dei mosaici. Qui la luce artificiale e le cromie scure di pareti e soffitto sono impiegate con sapienza per far risaltare gli apparati musivi esposti.

Fig.10 Vista interna dell'aula al Battistero.

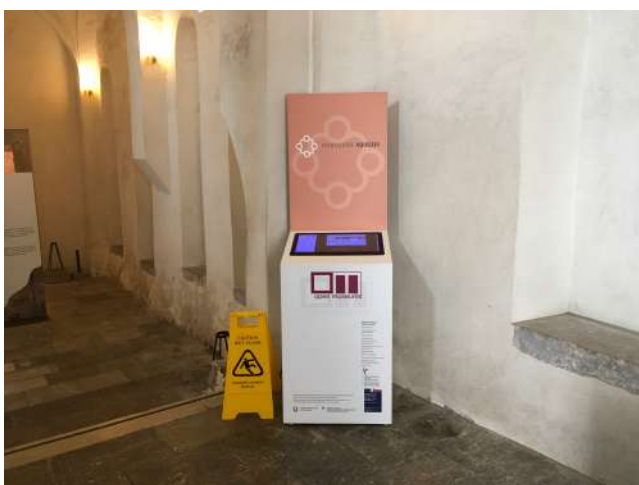
ricostruzioni virtuali dell'Aquileia Antica con video ed immagini. Il piano leggermente inclinato posto a 90 cm di altezza minima permette la visione dei contenuti. Va evidenziato che le persone con disabilità motoria difficilmente possono accedere a questo ambiente e comunque la conformazione del totem avrebbe reso difficoltosa la visione dei materiali multimediali a chi prioritariamente ha una posizione seduta. All'interno dell'aula ottagonale si presenta un pannello informativo su supporto metallico mobile, tipo leggio, posto su piano inclinato avente altezza minima 110 cm e altezza massima 130 cm. Il testo risulta piuttosto lungo e di difficile lettura per l'eccessiva altezza del supporto. Inoltre, data la sua posizione e leggerezza, potrebbe risultare pericoloso perché facilmente urtabile o intercettabile nel percorso da persone distratte o con disabilità visiva che seguono i muri perimetrali come guida.

Fig.14 Totem multimediale.

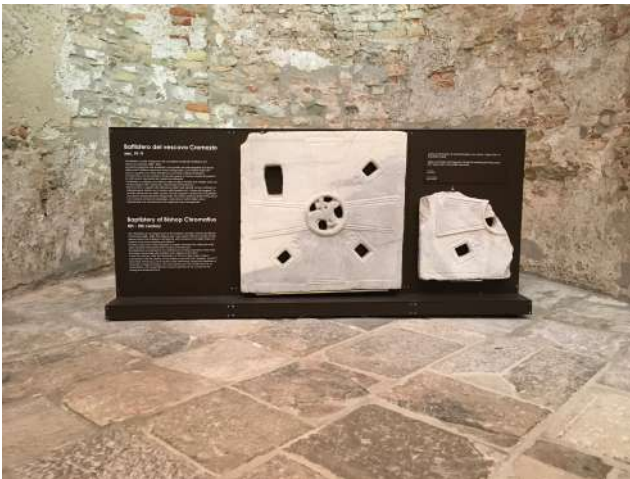
Sempre nell'aula, in posizione defilata e non tale da recare pericolo, si può identificare un supporto scatolare metallico che espone reperti lapidei di arredo liturgico mettendoli in evidenza con un buon contrasto cromatico. Anche i contenuti testuali bilingua (italiano, inglese) di accompagnamento sono chiaramente leggibili per font, dimensione del carattere, interlinea e contrasto cromatico, tuttavia la posizione in appoggio a terra può rendere difficoltosa la lettura di alcuni contenuti. Le medesime caratteristiche le possiamo riscontrare nei contenuti testuali bilingua (italiano, inglese) presenti sulle pareti della Südhalle, ad eccezione del font che risulta leggermente allungato.

Fig.16 Supporto scatolare di esposizione reperti lapidei.

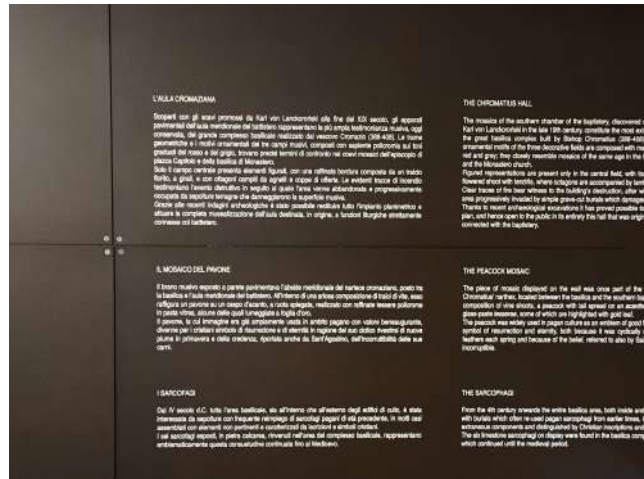
Fig.17 Didascalia descrittiva delle pareti della Südhalle.

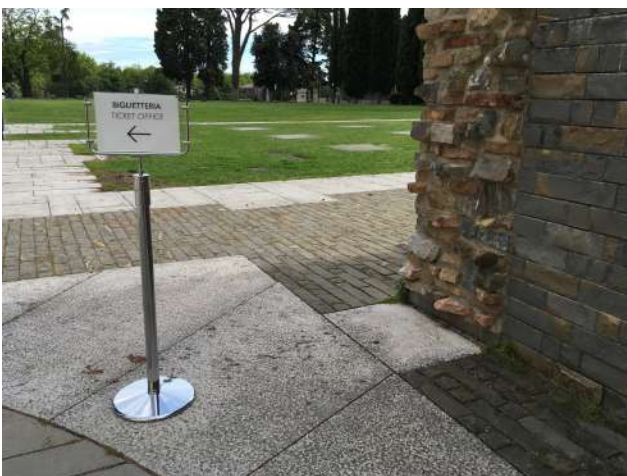
L'utente viene orientato da una segnaletica direzionale su supporto metallico autoportante amovibile di altezza pari a 105 cm posta in corrispondenza dell'edificio della Südhalle, che può risultare poco visibile a distanza soprattutto nel caso di affollamento.

Fig.18 Segnaletica direzionale.

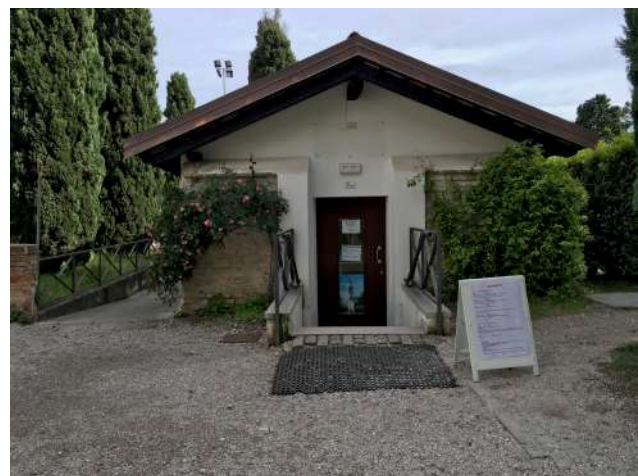
La biglietteria è stata unificata a quella della Basilica ed è collocata in un edificio indipendente, adiacente ai servizi igienici, posto in prossimità dell'area di parcheggio in ghiaia a 50 m dall'ingresso del Battistero.

Fig.19 Biglietteria.

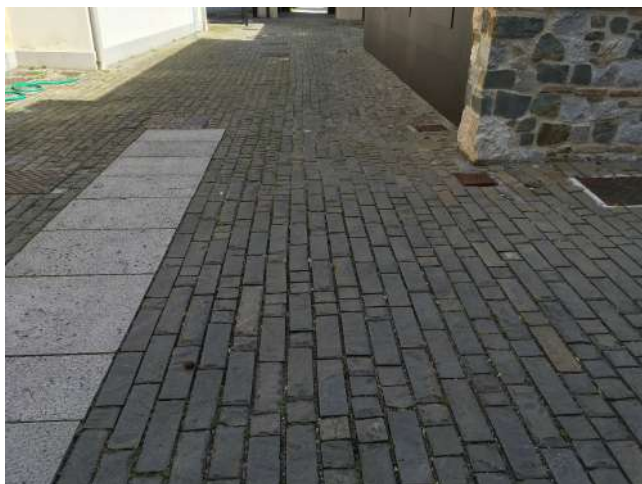
indicato da una segnaletica orizzontale e verticale. Il parcheggio dista circa 40 m dall'ingresso della struttura. La pavimentazione in pietra presenta un'importante lavorazione superficiale, che unita alla presenza di fughe piuttosto larghe può creare difficoltà di movimento a persone con disabilità motoria. Essa risulta parzialmente interrotta da una fascia in pietra, di facile percorrenza, che però si arresta all'altezza del volume museale costruito.

Fig. 2 Pavimentazione esterna.

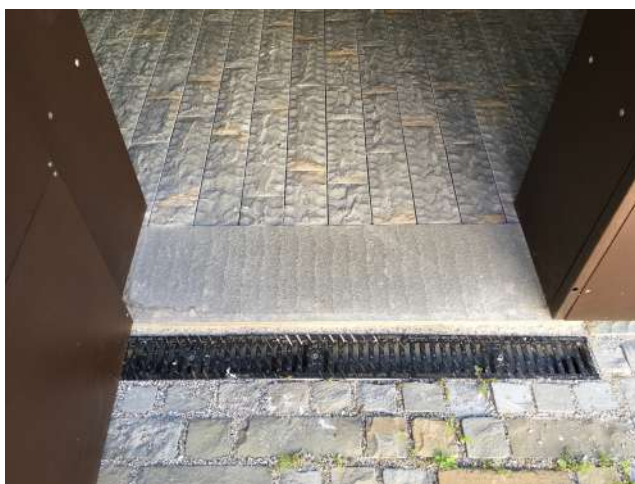
Fig.5 Uscita di emergenza.

La struttura è dotata di un ingresso e di un'uscita di emergenza. L'ingresso principale è separato dalla pavimentazione esterna da un dislivello di 3 cm determinato da una soglia in pietra. E' identificabile con una porta cieca di larghezza pari a 120 cm ad anta unica a battente (mantenuta aperta dal personale). Tale ingresso conduce a un'area coperta arretrata, di dimensioni pari a 155x223 cm con pavimentazione rivestita da tappeto in cocco incassato entro lame metalliche. Da questo disimpegno una porta vetrata di 87 cm ad anta unica permette l'accesso all'area museale. L'uscita di sicurezza, utilizzabile a necessità anche come secondo ingresso, permette l'accesso diretto allo spazio di visita. Anch'essa prevede una separazione rispetto alla pavimentazione
