Analisi dello stato dell'arte sull'accessibilità

Relazione

WP3 - Improving of the accessibility of the Italian-Croatian UNESCO sites

Fondazione Aquileia

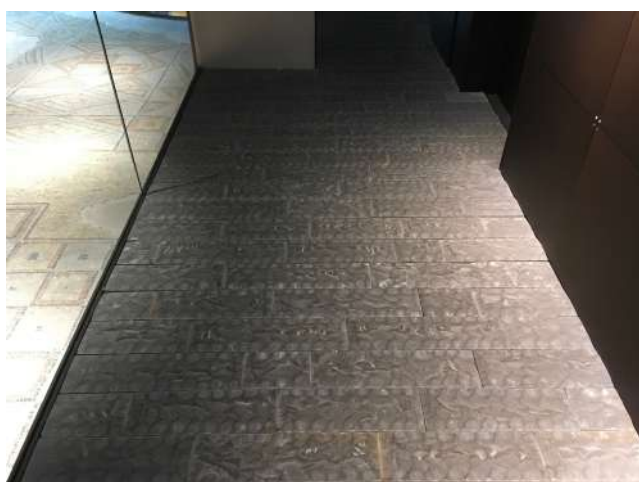
Il percorso al piano terra prevede una pavimentazione che richiama per materiale, colore e morfologia quella esterna riducendo la larghezza delle fughe. La lavorazione della superficie di calpestio può essere percepita da alcuni utenti come un elemento di disturbo ed ostacolo. Il percorso ha larghezza di 165 cm e presenta un'unica strettoia dove si riduce a 85 cm. Viene protetto da parapetti in vetro di altezza 100 cm con profilo di finitura cromato a spigoli arrotondati.

Fig. 6 Pavimento interno.

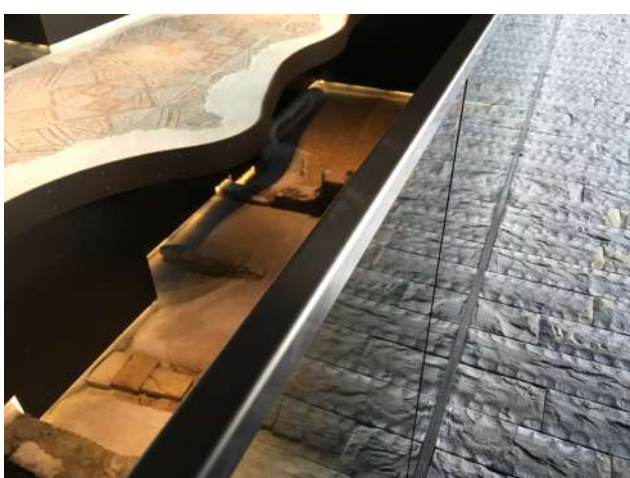
Fig.9 Parapetto in vetro con profili cromati arrotondati.

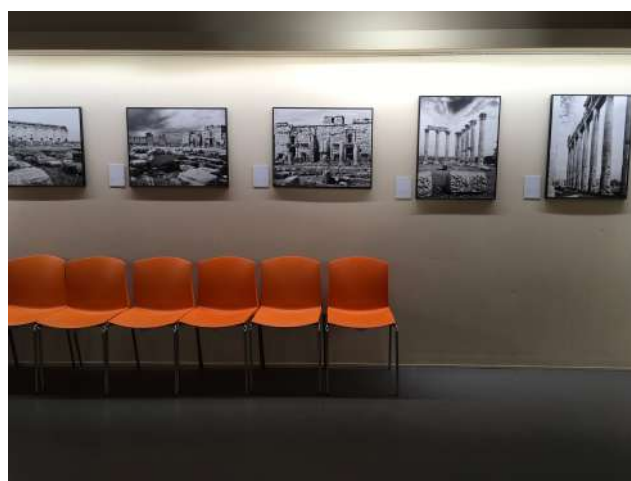
Fig.13 Contrasto cromatico della pavimentazione del primo piano.

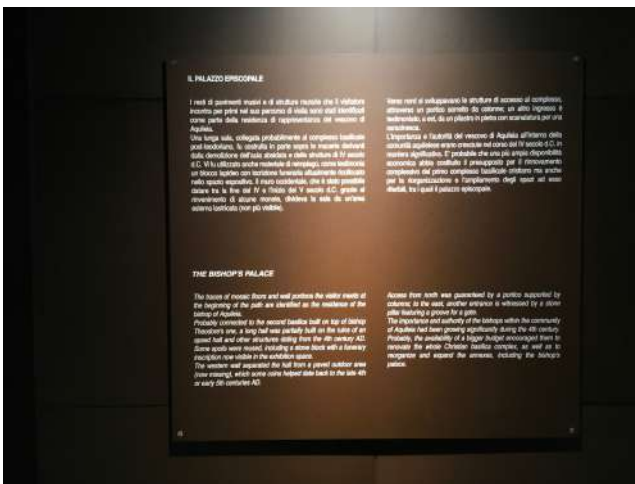
Al piano terra si individuano supporti informativi visivi, testuali e grafici, che interessano le pareti interne ed esterne dell'edificio. I contenuti testuali risultano di buona comprensione nel testo

italiano, mentre ricordiamo che il carattere corsivo, impiegato per le traduzioni in inglese, non risponde completamente agli standard previsti per una facile lettura. Internamente sono presenti due schermi che permettono la visione di immagini relative ai lavori ed agli scavi.

Fig. 14 Contenuti testuali delle pareti interne.

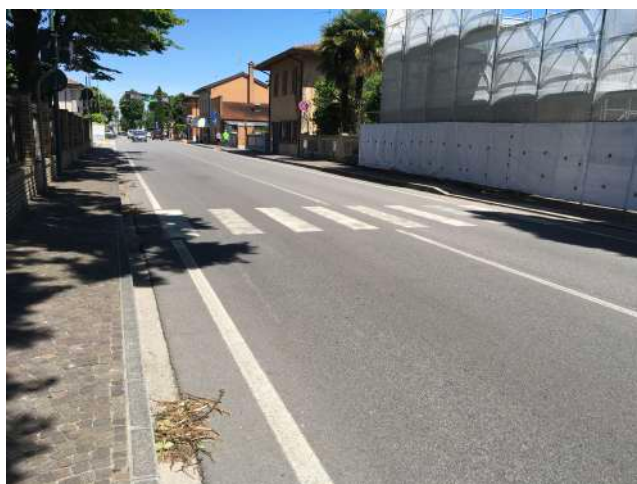
Dal parcheggio di via Patriarca Popone il visitatore dovrà necessariamente attraversare la sede stradale per raggiungere il percorso pedonale più a Nord. Questo per non incorrere in restringimenti della sede del marciapiede lungo via Giulia Augusta che ne ostacolerebbero o impedirebbero il passaggio. Dal parcheggio, attraversando la sede stradale si raggiunge il marciapiede e proseguendo verso Nord si arriva l'attraversamento pedonale su via Giulia Augusta. I marciapiedi di ambi i lati sono dotati di scivoli di raccordo dei livelli, tuttavia si nota che il raccordo con la sede stradale presenta uno scalino di 3 cm.

Fig.3 Vista dell'attraversamento pedonale di via Giulia Augusta.

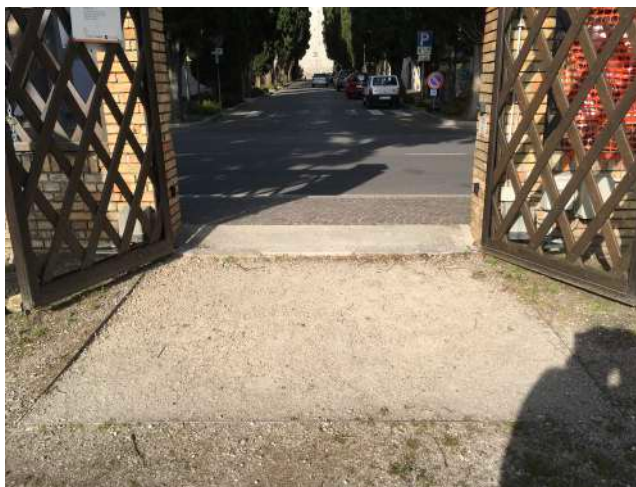
Internamente al Fondo la soglia non si raccorda perfettamente con il piano calpestabile e genera uno scalino di 4 cm seguito da una discesa in misto ghiaia e terra delimitata da lame metalliche

inserite nel terreno. Queste lateralmente risultano leggermente sporgenti. Tra il cancello d'ingresso e l'inizio del percorso, il fondo calpestabile è di carattere naturale in misto ghiaia e terra inerbita.

Fig.4 Vista interna dell'ingresso principale.

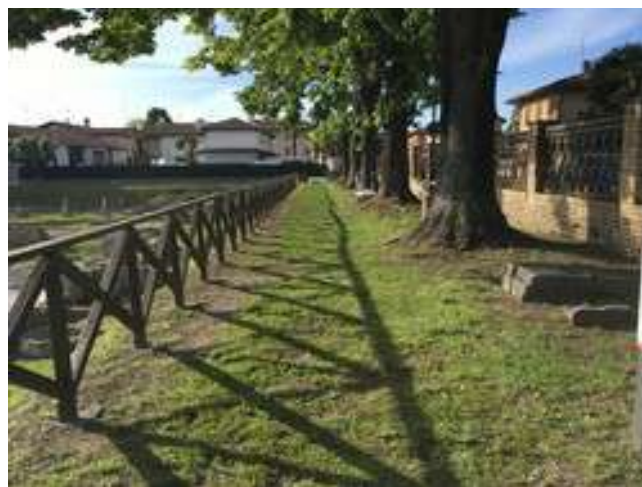
L'area archeologica è caratterizzata da un fondo naturale in terra inerbata ad andamento altimetrico non uniforme. Essa si pone ad un livello più basso rispetto a quello del marciapiede esterno e soprattutto nella parte perimetrale confinante con la strada, presenta un andamento degradante verso le aree di scavo. Queste vengono delimitate da parapetti di altezza pari a 100 - 110 cm in legno o da delimitazioni basse realizzate con picchetti metallici e corda.

Fig.5 Vista interna del percorso naturale.

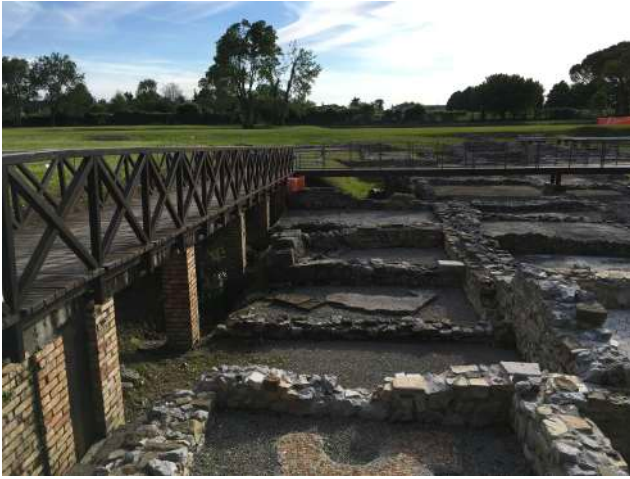
L'area archeologica presenta iter definiti e progettati che conducono il visitatore in un camminamento sopraelevato rispetto al livello storico dei reperti. Le passerelle sono di due tipologie: in legno e metallo. La prima, di larghezza variabile da 218 a 213 cm, lunghezza 23 m con parapetti alti 100 cm, ha andamento rettilineo in pendenza. Nei punti estremi, di inizio e fine, si presentano gradini di 3, 7 e 9 cm segnalati, per essere più visibili, da strisce adesive giallo/nere. Tale percorso rettilineo continua con uno slargo dove il manto erboso è intervallato da pietre. In questo punto e nella prosecuzione Ovest le aree di scavo sono delimitate da una recinzione bassa in picchetti metallici di circa 50 cm di altezza e corda similare a quella riconoscibile nel Fondo Pasqualis.

Fig.6 Passerelle.

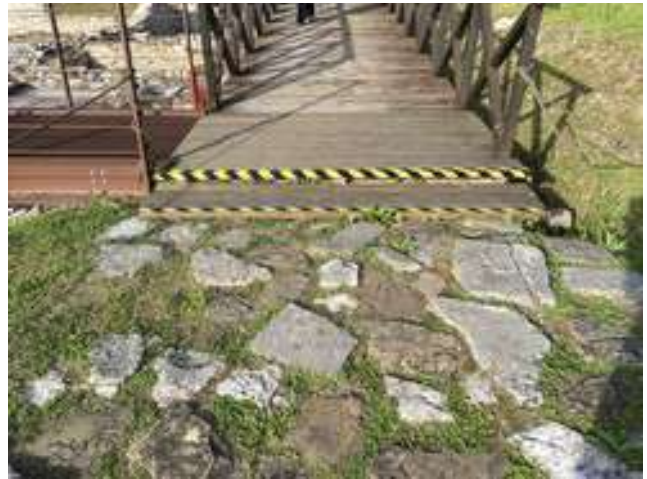
Fig.7 Tratto conclusivo della passerella in legno con segnalazione di sicurezza.

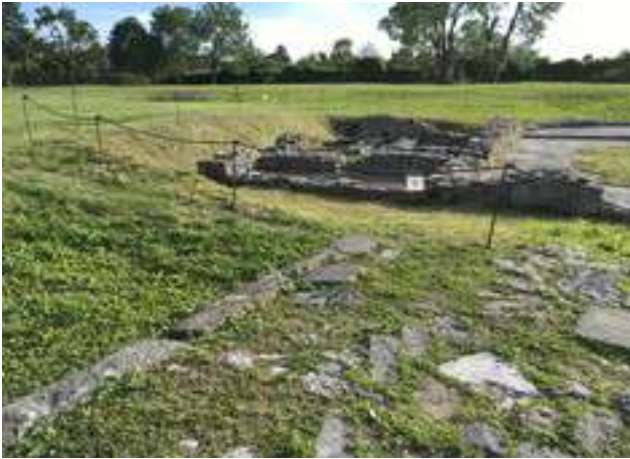
Fig.8 Delimitazione delle aree di scavo.

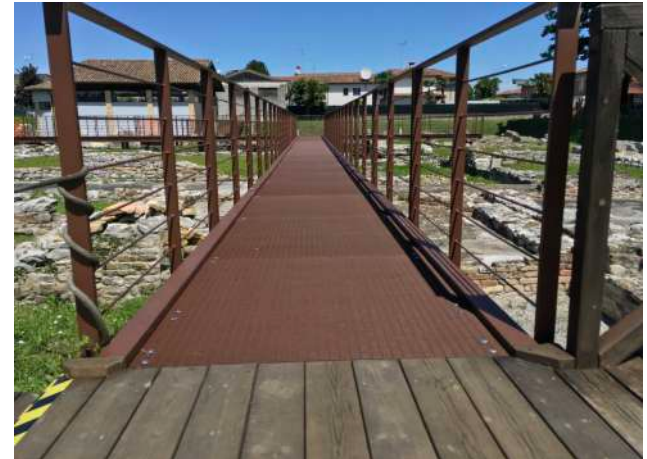
Fig.9 Congiunzione delle due passerelle.

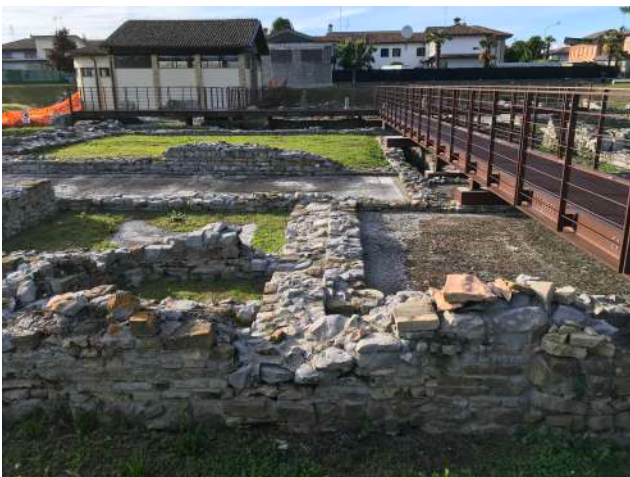
La seconda passerella, realizzata in acciaio con pavimentazione in grigliato metallico, ha larghezza percorribile di 120 cm e si pone a complanare prosecuzione del percorso in legno precedentemente descritto. Questa, nella sua articolazione, mantiene un livello regolare e solo nella parte conclusiva, per raccordarsi al terreno inerbito, presentando un tratto in salita di pendenza elevata.

Fig.10 Passerelle in elementi in acciaio.

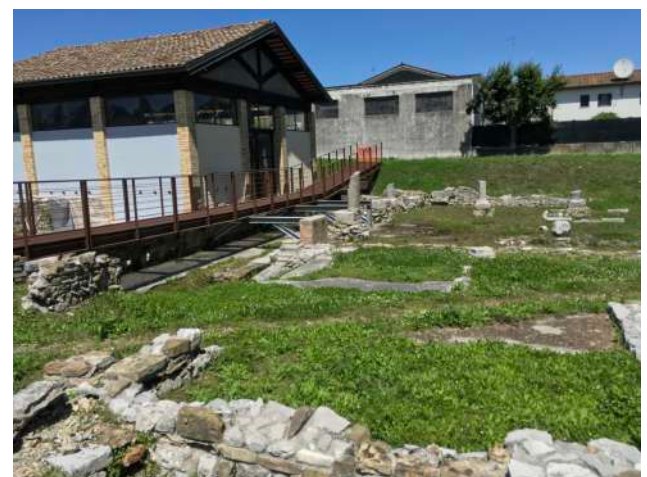
Fig.11 Tratto conclusivo della passerella metallica con pendenza elevata.

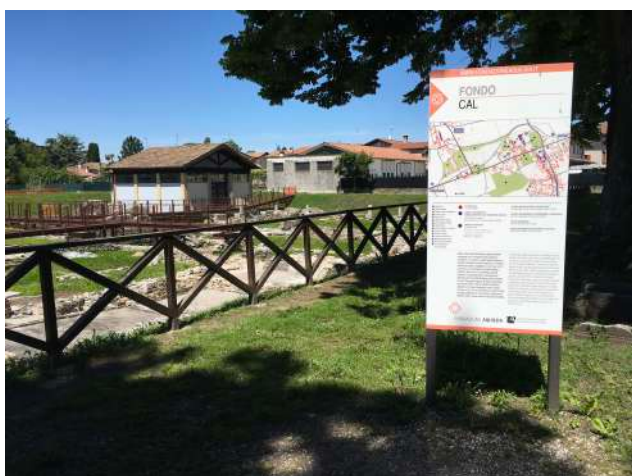
In loco l'unico pannello informativo si trova nella zona d'ingresso e risulta conforme ai pannelli descrittivi presenti nelle altre aree archeologiche. Risulta essere autoportante con sviluppo verticale e riporta una mappa di identificazione del luogo oltre ad una breve descrizione storica del sito. Data la presenza di diversi colori, nella mappa non risulta particolarmente evidente l'elemento indicato con il "SEI QUI", che si confonde con il contesto rappresentato. I contenuti testuali informativi presentano carattere in corsivo e font non conformi ai requisiti previsti per una facile lettura. Gli elementi informativi sono in fase di nuova progettazione.

Fig.12 Pannello informativo.

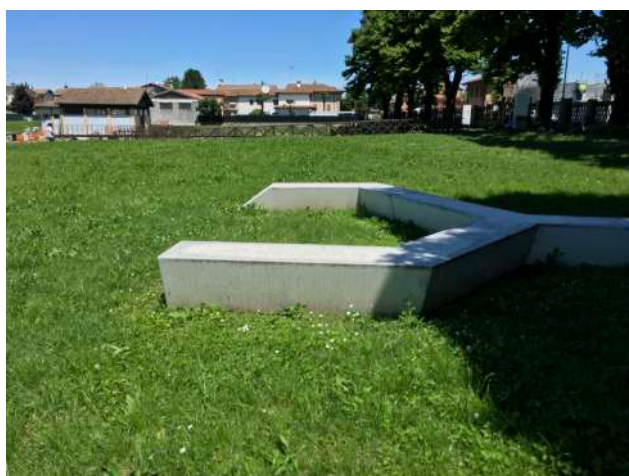
A servizio degli utenti l'area è fornita di cestini per i rifiuti e sedute in cemento di diversa morfologia. Esse risultano conformi a quelle reperibili presso gli altri siti e poste in modo sparso anche fra gli elementi arborei.

Fig.13 Esempio di seduta in cemento.

7) valutare l'inserimento di elementi integrativi delle sedute che le rendano più funzionali ed ergonomiche, appoggi ischiatici posizionate in modo da permettere una comoda contemplazione del sito e la consultazione di eventuali pannelli descrittivi.

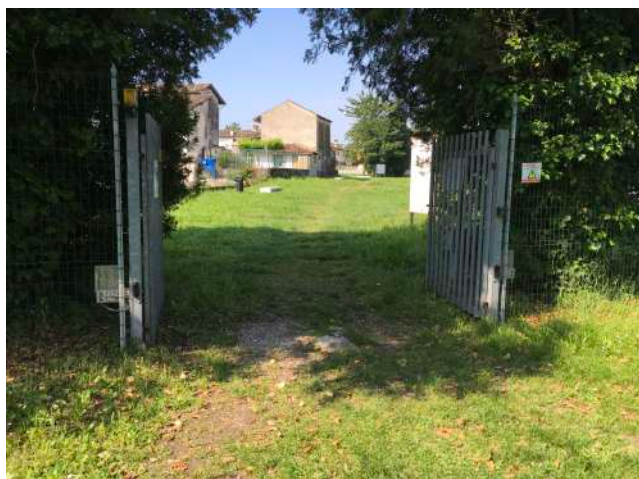
Dall'area di parcheggio collocata nei pressi dell'Infopoint i visitatori possono raggiungere l'ingresso Est attraverso un percorso di 225 m di lunghezza, non dedicato e promiscuo. Il percorso si articola prima su un tratto carrabile, asfaltato e con porzioni in ghiaia, e poi sulla pista ciclabile. Questa risulta separata dall'ingresso del sito archeologico da un'area inerbita. Il cancello metallico, di 290 cm di larghezza, è dotato di un blocco centrale piuttosto sporgente che assolve la funzione di fermo per le ante, ma che può costituire elemento di inciampo.

Fig.2 Vista esterna dell'ingresso Est.

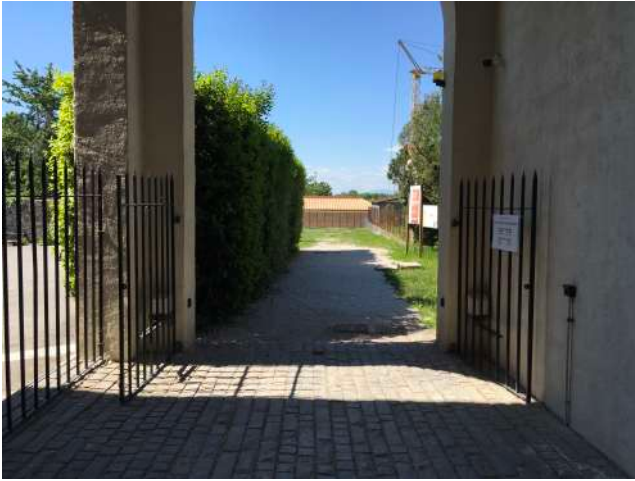
Fig.3 Vista interna dell'ingresso Est.

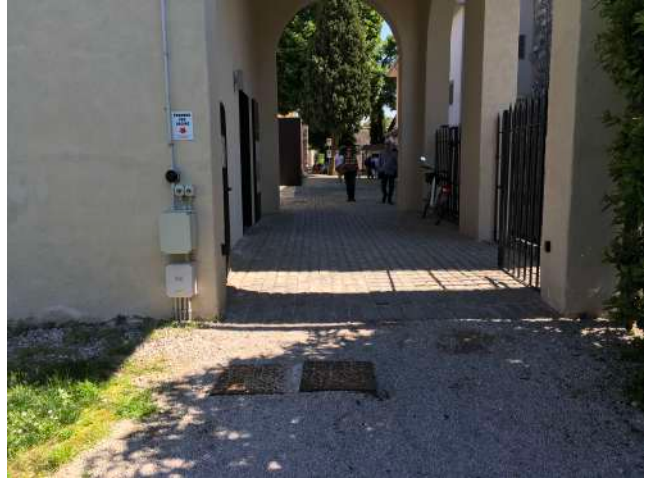
Fig.4 Vista esterna dell'ingresso Sud.

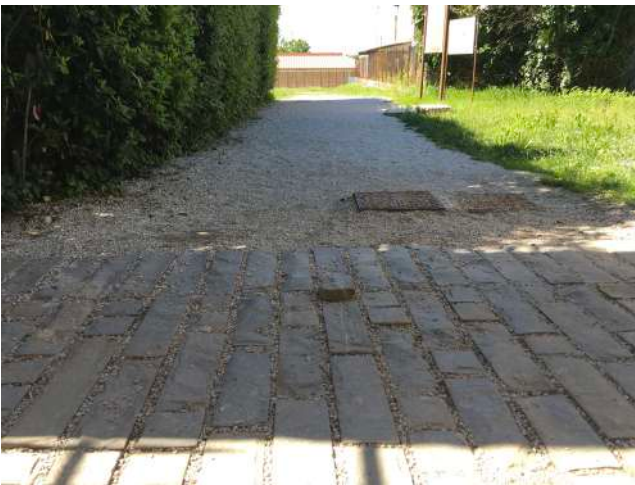
Fig.5 Vista interna dell'ingresso Sud.

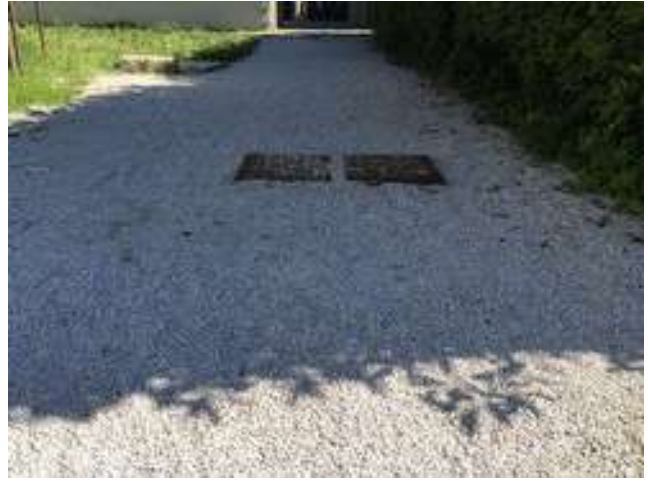
Fig.7 Tombini sporgenti.

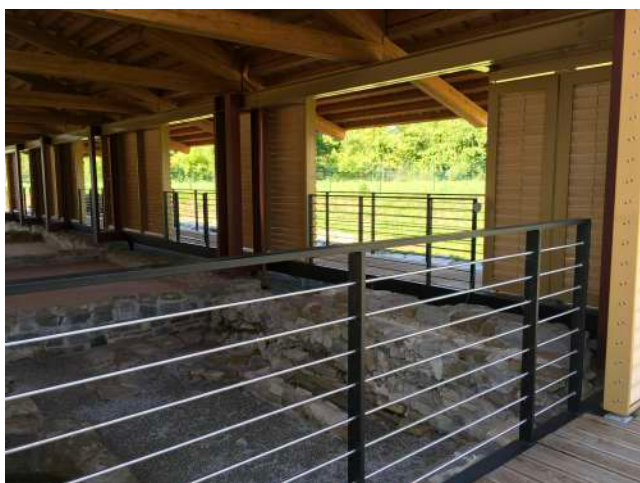
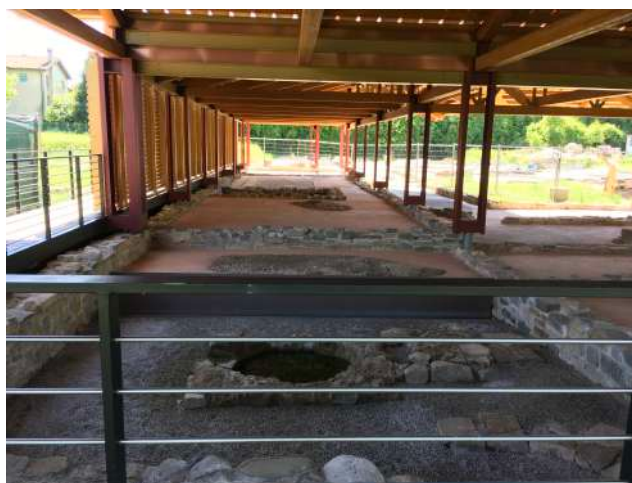
Fig.8 Struttura di copertura.

Fig.9 Struttura di copertura.

Parte della struttura di copertura progettata è stata realizzata. Essa presenta un percorso perimetrale in tavolato ligneo complanare, delimitata da parapetti metallici di altezza pari a 100 cm. Il percorso a "U" è caratterizzato da lunghezze e larghezze differenti. Il primo tratto di 33,80 m di lunghezza ha una larghezza di 1,37 m, collegato a 90° con un percorso di 24,30 m di lunghezza e 1,17 m di larghezza, collegato a sua volta con l'ultimo tratto di lunghezza 14,20 m per una larghezza di 1,33 m. Da questi dovrebbero dipartire dei percorsi interni che garantiranno anche la possibilità di rotazione per persone su sedia a rotelle entro i 10 m come previsto da legge.

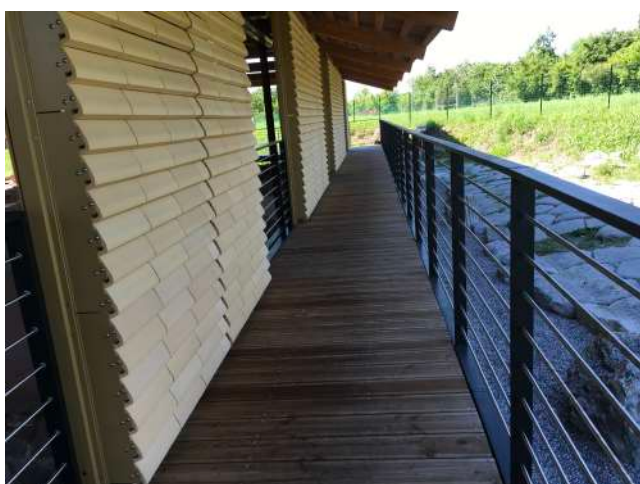
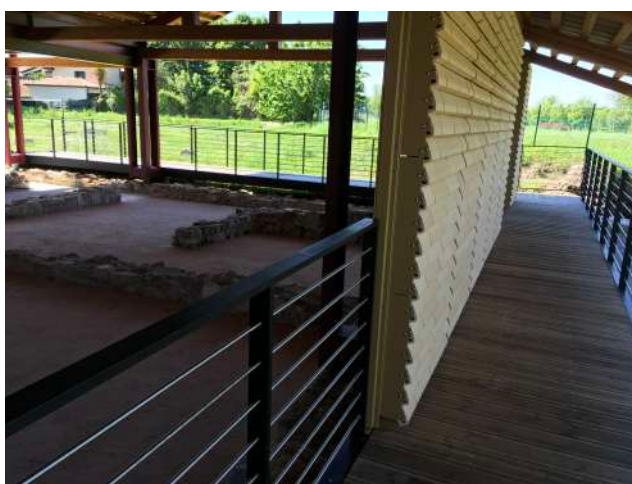
Fig.10 Percorsi coperti.

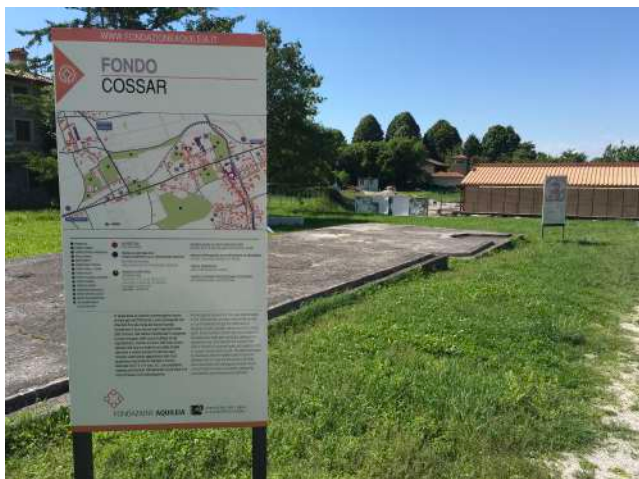
In loco si individuano pannelli informativi alcuni ampiamente degradati. Quelli di più recente realizzazione risultano posti in prossimità dei due ingressi. Sono conformi per tipologia, layout e contenuti agli strumenti di segnaletica presenti nelle altre aree archeologiche. Risultano essere

autoportanti con sviluppo verticale, nei quali vengono riportati una mappa di identificazione del luogo ed una breve descrizione storica del sito. Data la presenza di diversi colori, nella mappa non risulta particolarmente evidente l'elemento indicato con il "SEI QUI", che si confonde con il contesto rappresentato. I contenuti testuali informativi presentano carattere in corsivo e font non conformi ai requisiti previsti per una facile lettura. Gli elementi informativi sono in fase di nuova progettazione.

Fig.11 Pannello descrittivo dell'area.

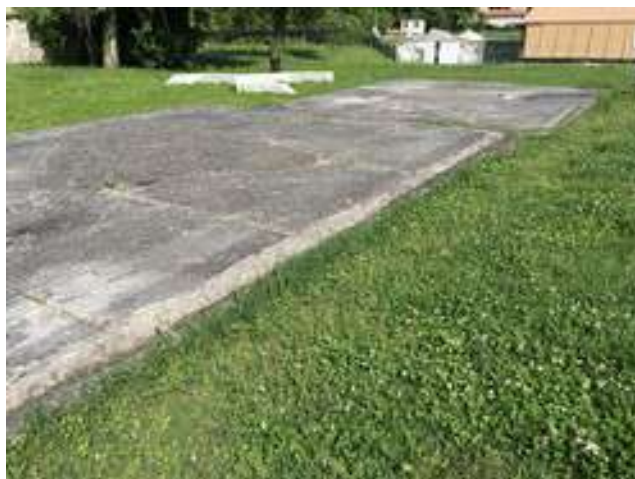
Fig.12 Platee di cemento con mosaici degradati dagli agenti atmosferici.

Per uniformare la grafica dei pannelli informativi (già in corso di progettazione) si potrebbe valutare l'eliminazione di quelli degradati per vetustà e non più funzionali, ed inserire o modificare la segnaletica direzionale, informativa e descrittiva conformemente ai requisiti di visibilità, contrasto cromatico, tipo di carattere, dimensione, layout, valutando un'opportuna posizione nel contesto. Questo, al fine di orientare ed informare il visitatore all'interno dei luoghi e per favorire l'identificazione dei servizi e delle aree o strutture all'esterno.

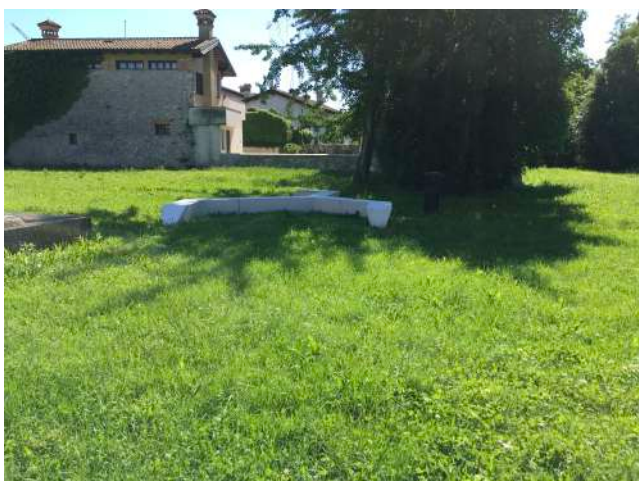
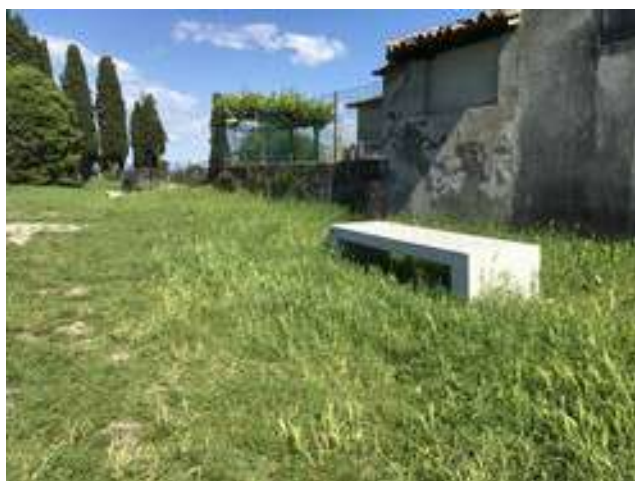
A servizio degli utenti il sito presenta diverse sedute in cemento, poste in modo sparso anche fra gli elementi arborei, e cestini per i rifiuti.

Fig.13 Sedute all'ombra degli alberi.

Fig.14 Sedute in esposizione di sole.

- 7) valutare la predisposizione di percorsi di audio-descrizione accessibili;
- 8) valutare l'inserimento di elementi integratici delle sedute che le rendano più funzionali ed ergonomiche;

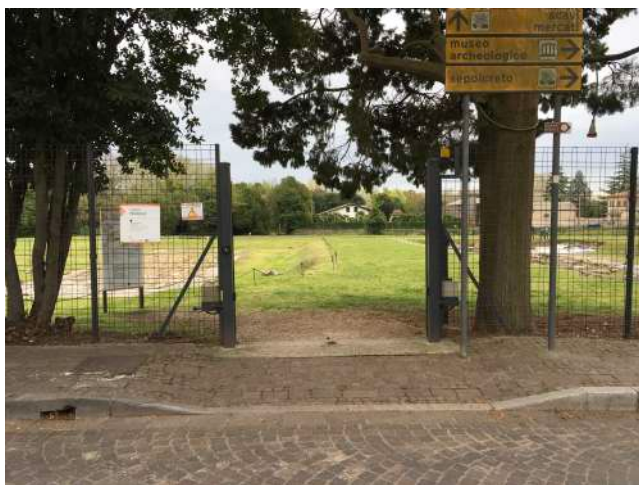
L'ingresso principale, nella parte esterna, prevede uno scivolo che si raccorda direttamente con quelli del marciapiede e con il fondo stradale. E' identificabile con un portone metallico elettrificato a doppia anta a battente di larghezza pari a 205 cm con fermo di chiusura centrale sporgente dalla soglia di cemento. Le ante elettrificate possono essere aperte dall'interno con un pulsante.

Fig.2 Vista esterna dell'ingresso principale.

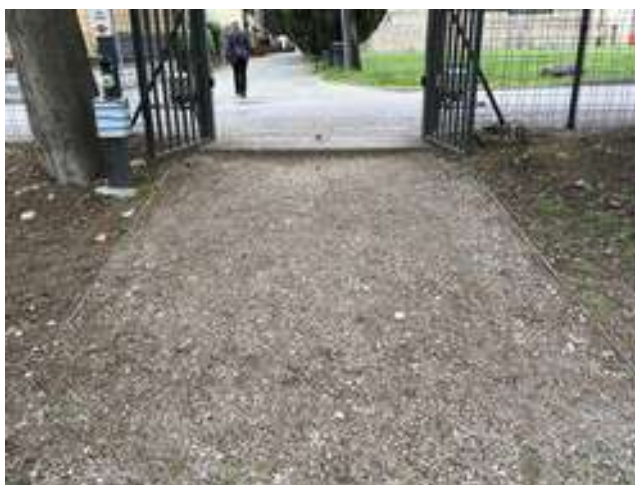
Fig.3 Vista interna dell'ingresso principale.

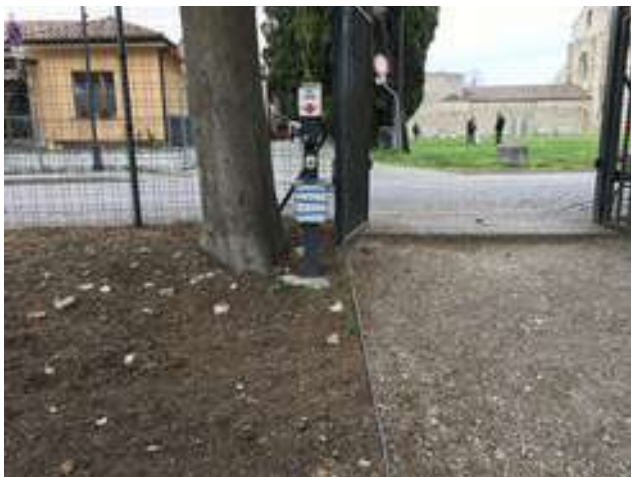
Fig.4 Vista interna dell'ingresso principale con pulsante di apertura.

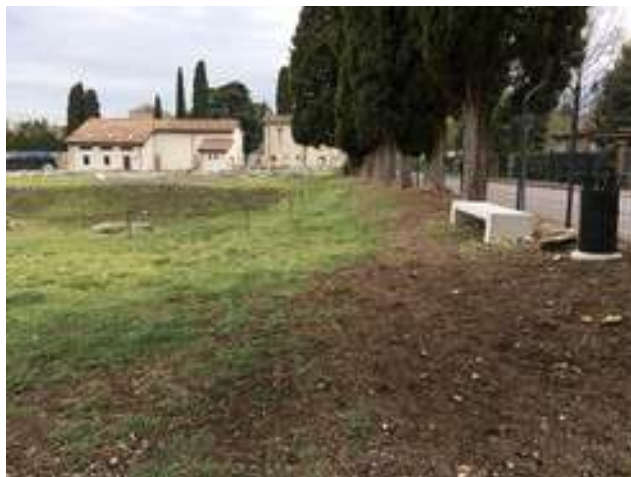
Fig.5 Fondo naturale dell'area.

L'area archeologica è caratterizzata da un fondo naturale in terra inerbita, con ovvi dislivelli determinati anche delle radici degli alberi. Essa si pone ad un livello più basso rispetto a quello del marciapiede esterno e, soprattutto nella parte perimetrale, evidenzia un andamento degradante. Internamente al Fondo non si rileva un raccordo tra la soglia e l'area verde, che genera uno scalino di 4 cm seguito da un tratto in discesa in misto ghiaia e terra delimitato da lame metalliche inserite nel terreno. Queste puntualmente si manifestano come elementi sporgenti, costituendo possibili fonti di inciampo.

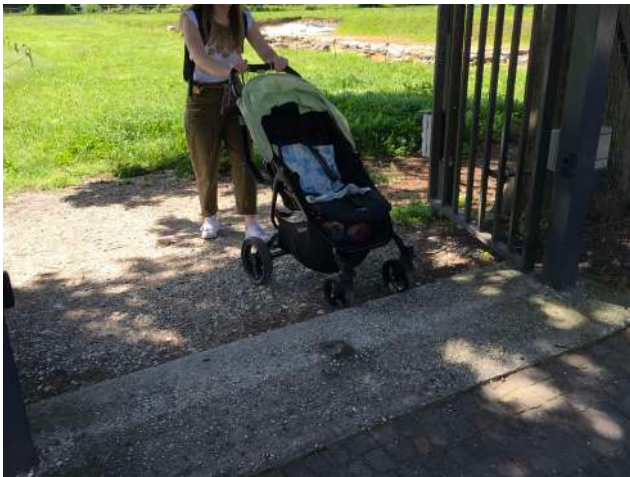
Fig.6 Blocco costituito dallo scalino.

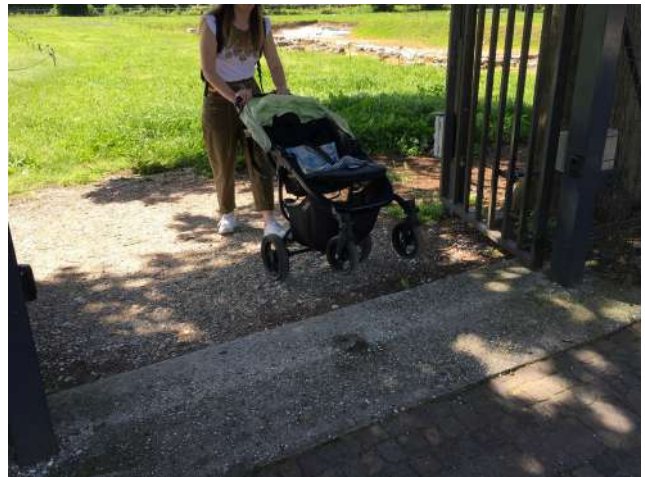
Fig.7 Necessità di sollevamento di passeggini o carrozzine per il superamento dell'ostacolo.

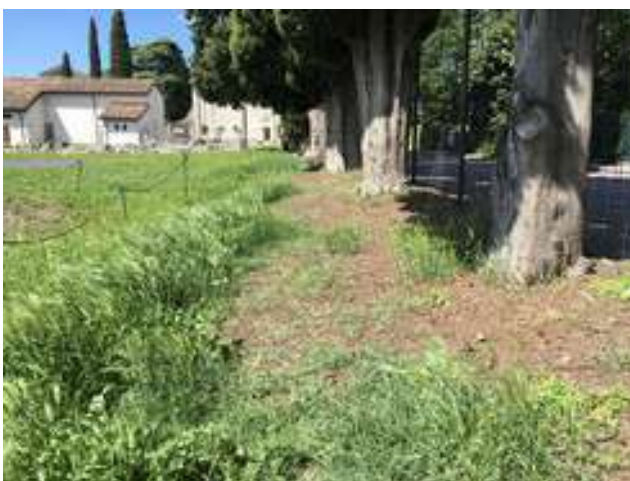
Fig.8 Percorso perimetrale in pendenza e con radici.

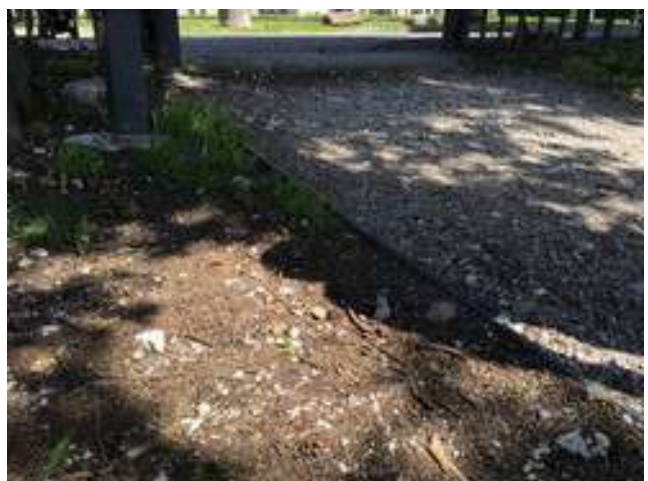
Fig.9 Lama metallica dell'ingresso.

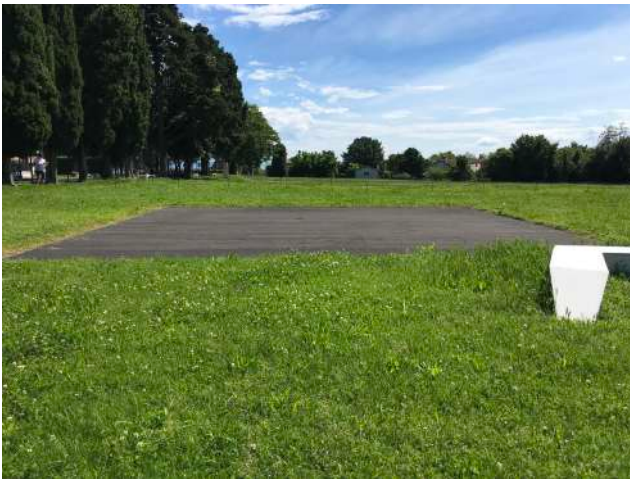
Fig.10 Pedana in materiale riciclato.

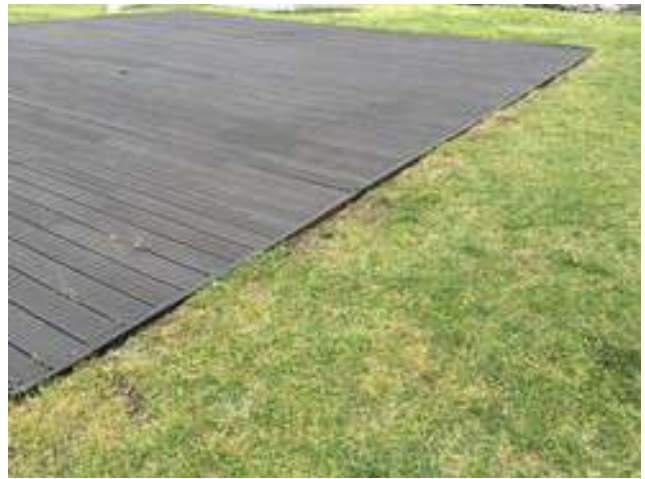
L'area archeologica non prevede percorsi definiti e progettati. L'unico elemento riconoscibile è la presenza di una pedana di dimensione 990x990 cm realizzata in materiale riciclato con assi posate a cassero regolare che genera, in modo puntuale, scalini di massimo 4 cm rispetto al piano erboso. Tale pedana ha la funzione di raccolta dei gruppi durante le visite guidate.

Fig.11 Dislivello della pedana in materiale riciclato.

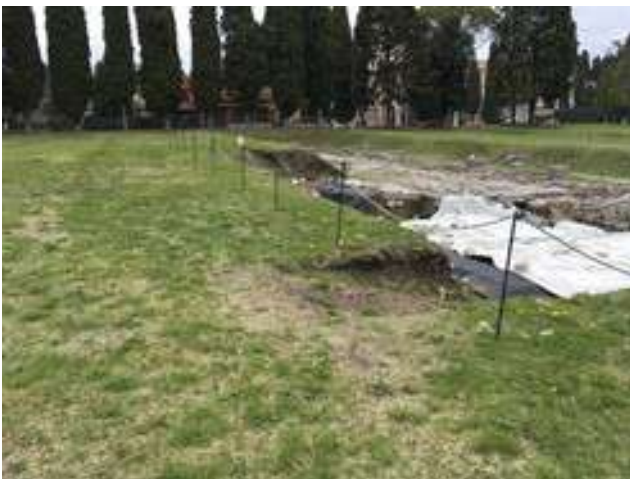
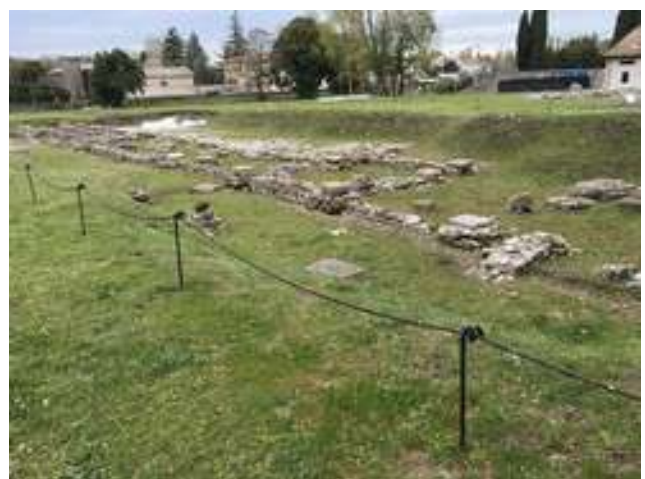
Le aree di scavo che rendono visibili i reperti archeologici si trovano ad un livello inferiore rispetto al piano di calpestio e sono definite da una delimitazione realizzata con picchetti metallici di circa 50 cm di altezza e corda.

Fig.12 Delimitazione dei reperti archeologici.

Fig.13 Delimitazione dei reperti archeologici.

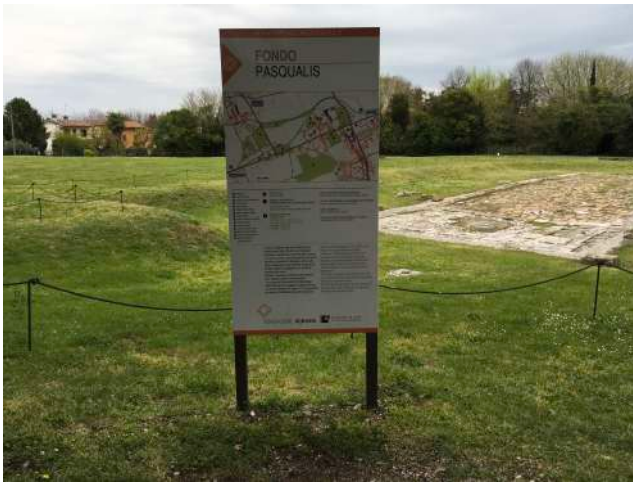
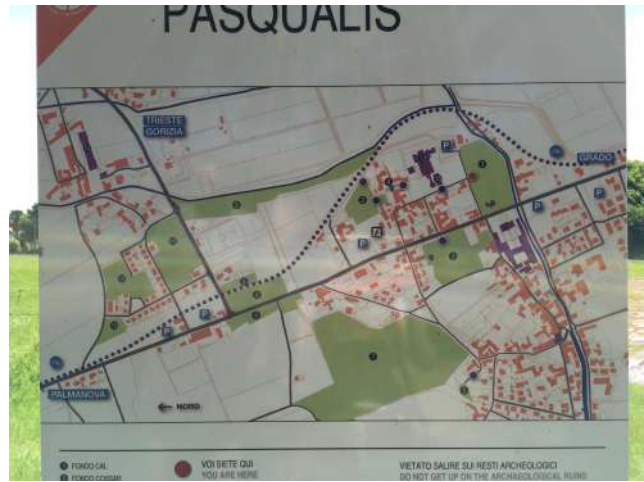
Il pannello informativo si trova entro l'area, in prossimità del cancello d'ingresso. E' un pannello autoportante con sviluppo verticale, nel quale vengono riportati una mappa di identificazione del luogo ed una breve descrizione storica del sito. I contenuti testuali e grafici non risultano completamente conformi ai requisiti previsti per una facile lettura, tuttavia gli elementi informativi sono in fase di nuova progettazione.

Fig.14 Pannello informativo.

Fig.15 Dettaglio del pannello informativo.

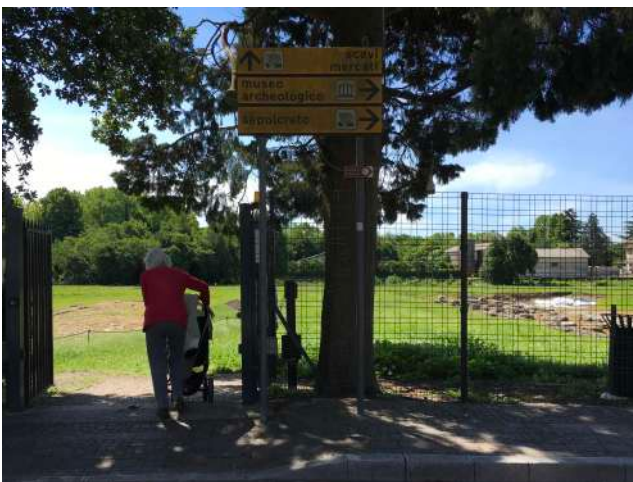
Fig.16 Segnaletica direzionale

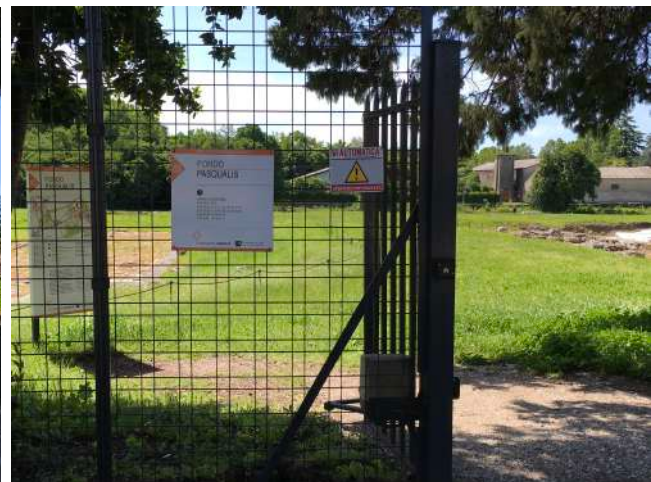
Fig.17 Segnaletica identificativa

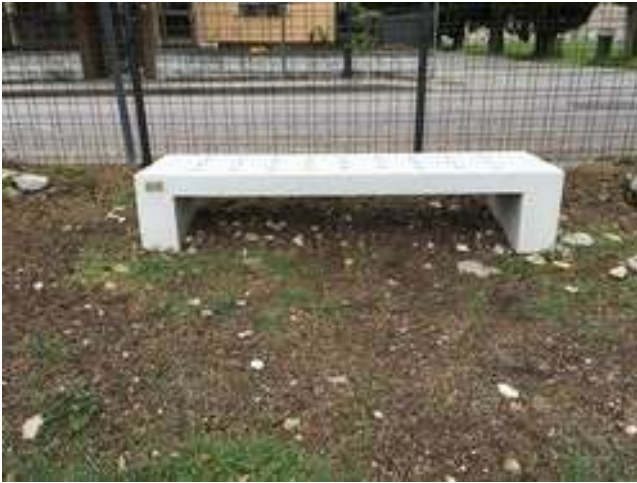
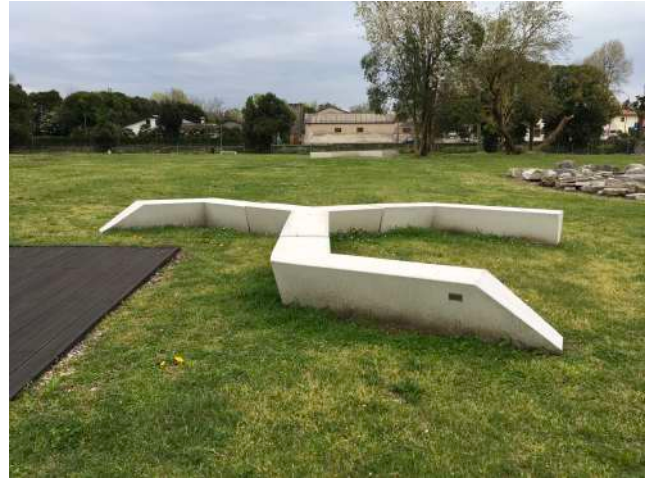
A servizio degli utenti il sito presenta cestini per i rifiuti e diverse sedute in cemento, poste in modo sparso anche fra gli elementi arborei e di diversa fattura.

Fig.18 Sedute.

Fig.19 Sedute.

11) valutare l'inserimento di elementi integrativi delle sedute che le rendano più funzionali ed ergonomiche;

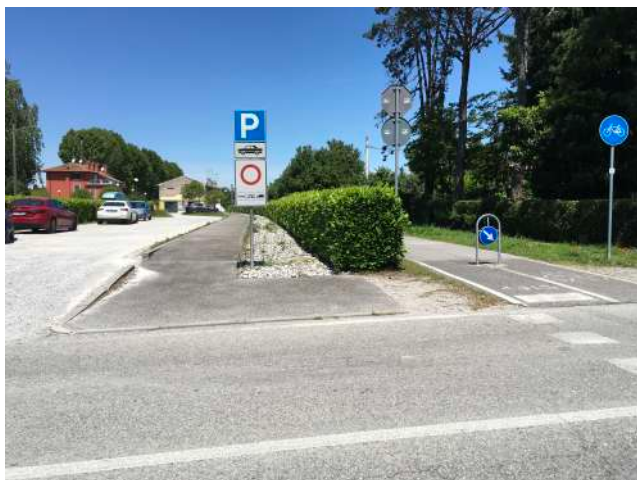
Fig.2 Collegamento tra percorso pedonale e ciclabile.

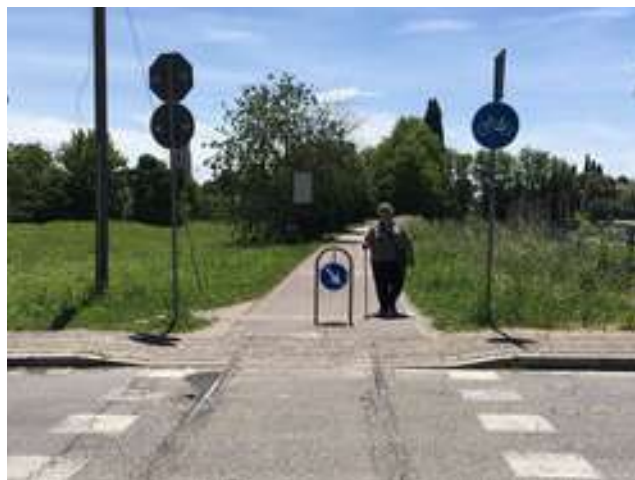
Fig.3 Pista ciclabile utilizzata come percorso pedonale.

Per entrambe le aree, il tragitto più breve e privo di ostacoli per raggiungere l'ingresso del Foro, e più specificatamente della porzione Est, è quello della pista ciclabile a doppia corsia di larghezza pari 260 cm con fondo omogeneo. Ovviamente si presenta la criticità della commistione col transito di biciclette. In alternativa il percorso può allungarsi leggermente utilizzando i marciapiedi. In questo caso la criticità puntuale che può essere riscontrata, è data dai non perfetti raccordi con la sede stradale. I marciapiedi presentano larghezza variabile tra i 198 e i 130 cm e scivoli per il raccordo dei livelli in corrispondenza degli attraversamenti pedonali o dell'ingresso al Foro.

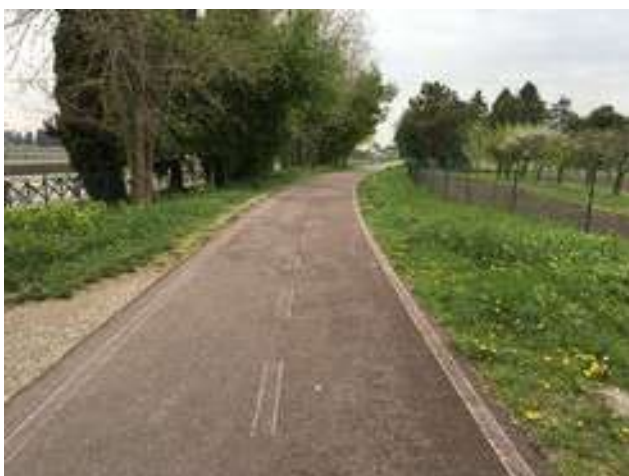
Fig. 4 Tratto di pista ciclabile fiancheggiante il Foro.

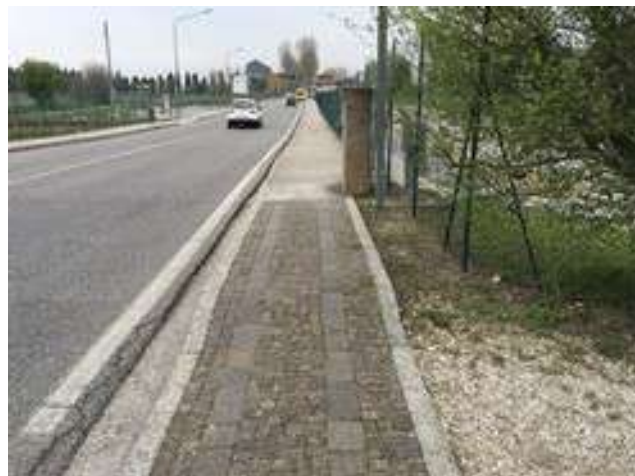
Fig.5 Tratto di marciapiede fiancheggiante il Foro.

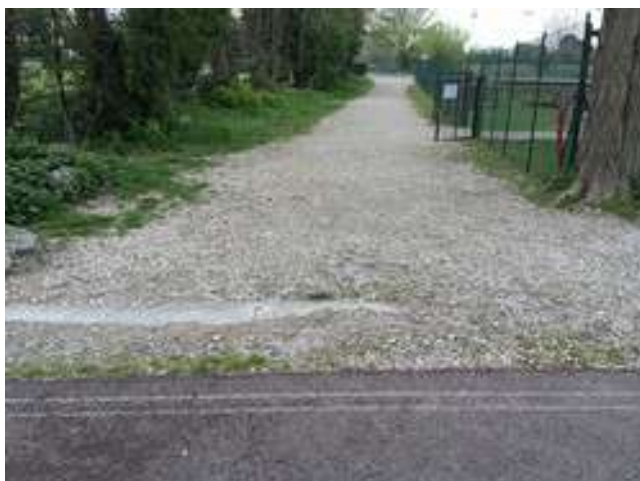
In prossimità dell'area archeologica, pista ciclabile e marciapiedi risultano collegati da un tratto di percorso in ghiaia di 400 cm di larghezza che fiancheggia la rete di delimitazione del sito e conduce al suo cancello d'ingresso. L'area viene segnalata da un pannello identificativo posto sulla cancellata che, per tale motivo, non è visibile nel momento in cui il cancello risulta aperto. L'ingresso avviene attraverso un portone con struttura metallica a doppia anta a battente non elettrificato di larghezza pari a 260 cm che presenta un blocco centrale fisso a terra per la chiusura. Questo potrebbe costituire elemento di inciampo.

Fig. 6 Percorso in ghiaia di collegamento tra pista ciclabile e marciapiede.

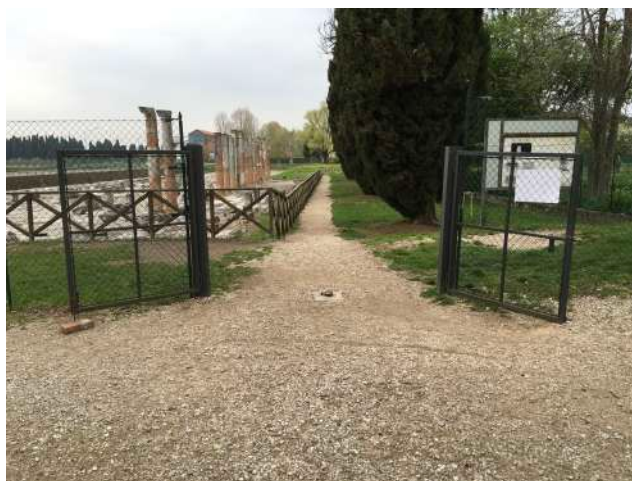
Fig.7 Cancellone d'ingresso del Foro.

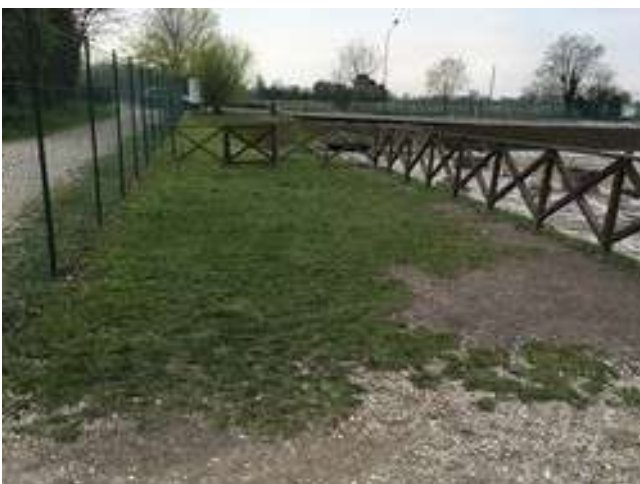
Fig. 8 Belvedere con parapetto.

Da qui si accede alla porzione Est del Foro che presenta inizialmente uno spazio in terreno naturale con articolazione altimetrica non omogenea, soprattutto nella parte dove è presente uno dei pannelli informativi. Questo spazio di accoglienza prevede verso Ovest un belvedere di dimensione 10,90x5,30 m che si affaccia sui reperti. Dall'ingresso, inoltre, ha inizio un percorso rettilineo in ghiaia lungo 55,30 m e largo 140 cm che, per i primi 5 m presenta un andamento in

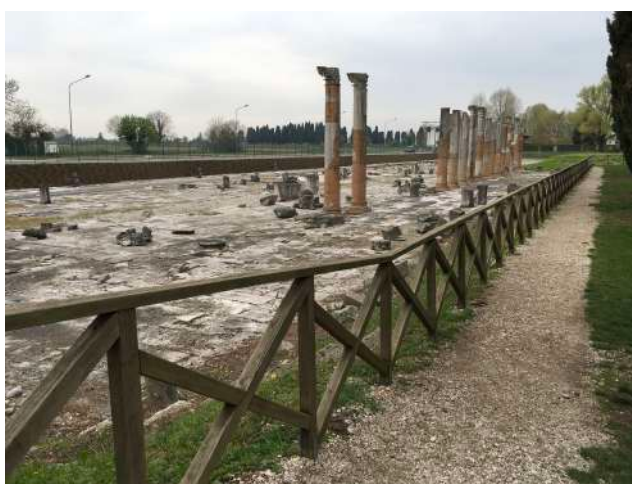
Fig.9 Percorso in ghiaia interno al Foro.

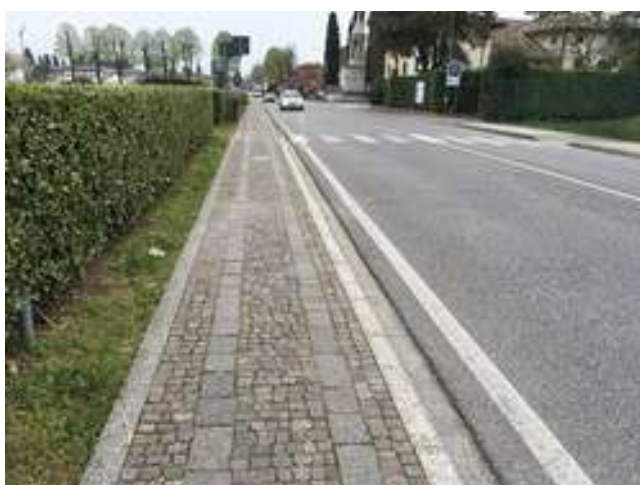
L'attraversamento pedonale è dotato, su ambo i lati, di scivoli per il raccordo del livello con la sede stradale.

Fig.10 Attraversamento pedonale

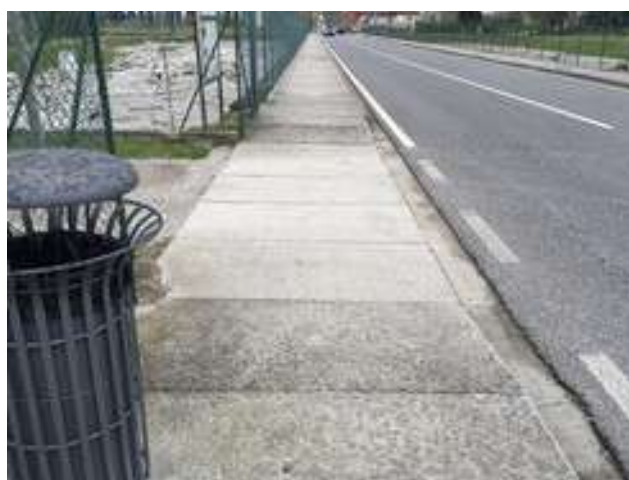
Fig.11 Marciapiede dell'area Ovest del Foro.

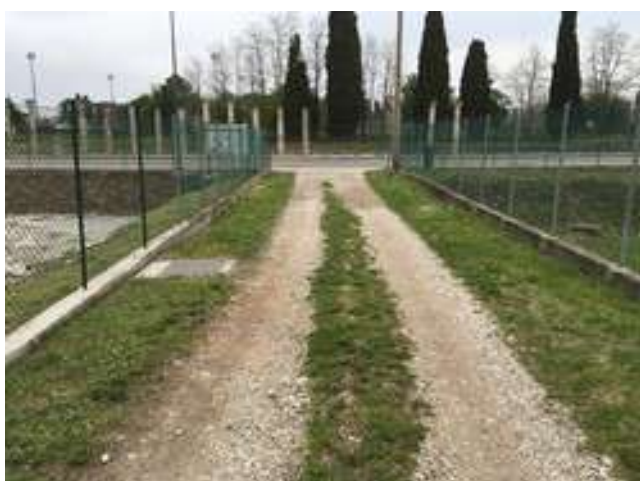
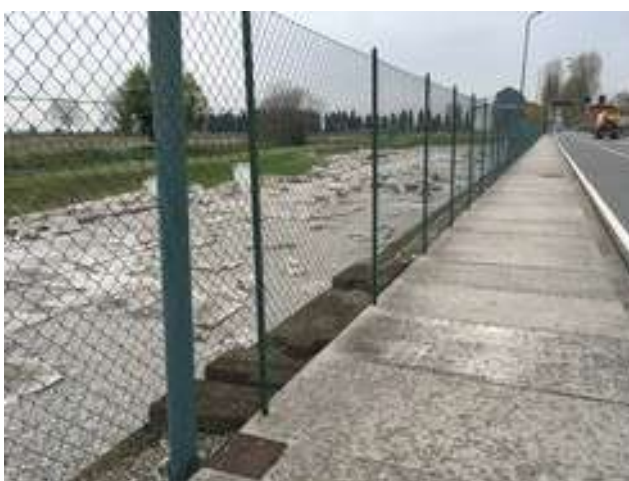
Fig.12 Delimitazione in rete dell'area Ovest del Foro.

Fig.13 Delimitazione in rete dell'area Ovest del Foro.

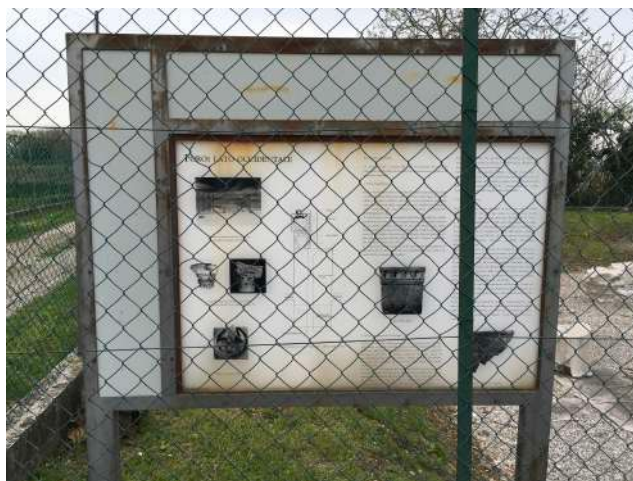
Fig.14 Area Ovest del Foro.

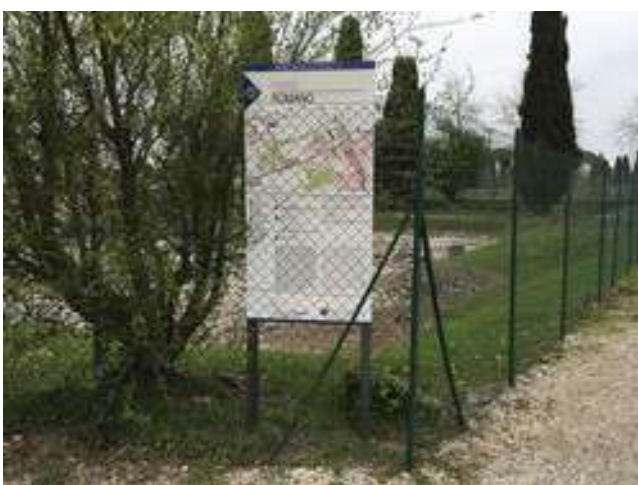
Fig.15 Pannello informativo dell'area Est del Foro.

In entrambe le aree del Foro sono presenti pannelli informativi collocati all'interno della recinzione che, anche se a maglia larga, costituisce una barriera di separazione con l'utente. Sia nella porzione Est che in quella Ovest i pannelli informativi sono in parte degradati e non facilmente leggibili. Nell'area Est, in posizione angolare si presenta il pannello informativo di più recente realizzazione. Questo risulta più leggibile, perché meno degradato e più semplice nei contenuti, tuttavia si evidenziano delle difficoltà di comprensione. Come già accennato nelle altre schede infatti, non appare completamente conforme ai requisiti utili ad una facile lettura.
