Analisi dello stato dell'arte sull'accessibilità

Relazione

WP3 - Improving of the accessibility of the Italian-Croatian UNESCO sites

Fondazione Aquileia

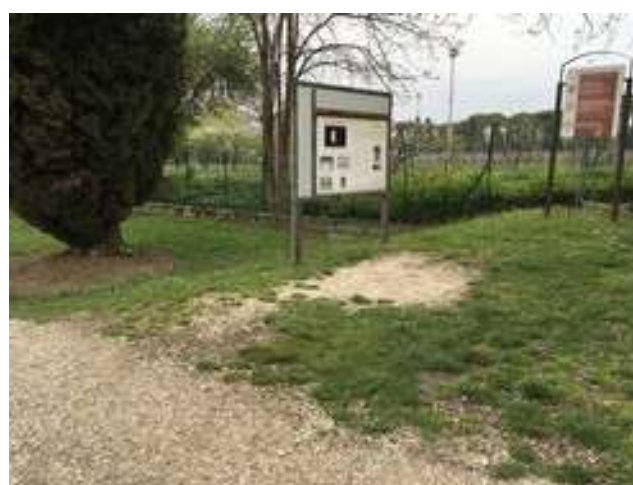
Fig.17 Pannello informativo dell'area Est del Foro.

In entrambe le aree del Foro sono presenti pannelli informativi collocati all'interno della recinzione che, anche se a maglia larga, costituisce una barriera di separazione con l'utente. Sia nella porzione Est che in quella Ovest i pannelli informativi sono in parte degradati e non facilmente leggibili. Nell'area Est, in posizione angolare si presenta il pannello informativo di più recente realizzazione. Questo risulta più leggibile, perché meno degradato e più semplice nei contenuti, tuttavia si evidenziano delle difficoltà di comprensione. Come già accennato nelle altre schede infatti, non appare completamente conforme ai requisiti utili ad una facile lettura.

Per uniformare la grafica dei pannelli informativi (già in corso di progettazione) si potrebbe valutare l'eliminazione di quelli degradati per vetustà e non più funzionali, ed inserire o modificare la segnaletica direzionale, informativa e descrittiva conformemente ai requisiti di visibilità, contrasto cromatico, tipo di carattere, dimensione, layout, valutando un'opportuna posizione nel contesto. Questo, al fine di orientare ed informare il visitatore all'interno dei luoghi e per favorire l'identificazione dei servizi e delle aree o strutture all'esterno.

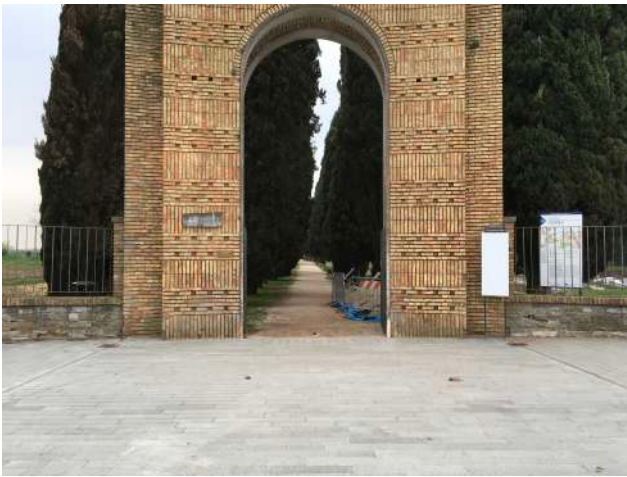
L'accesso alla via Sacra è duplice. Può avvenire dall'ingresso principale definito da un portale ad arco affacciato su via Gemina o da un ingresso secondario più interno, che si affaccia sulla pista ciclabile.

Fig.2 Ingresso principale.

L'accesso principale, definito con arco in mattoni, presenta nella sua parte antistante un piazzale con pavimentazione in pietra omogenea intervallata da aiuole nelle quali risultano integrati punti di seduta ad altezza variabile.

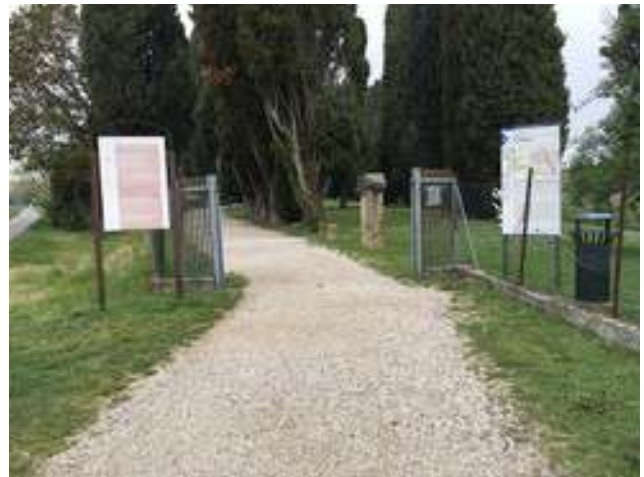
Fig.3 Ingresso secondario o uscita.

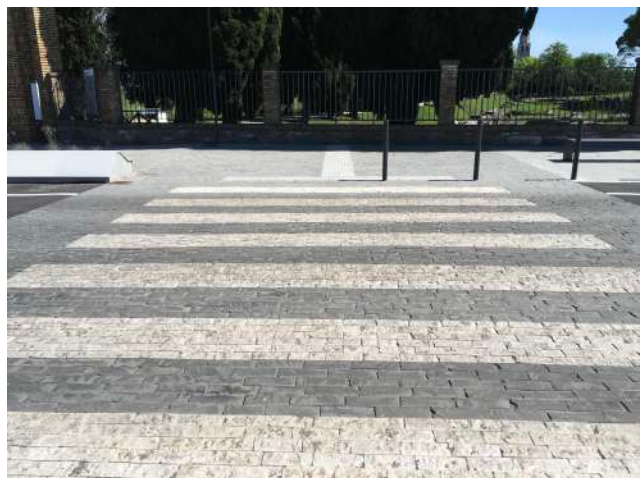
Fig.5 Attraversamento stradale con segnale tattilo-plantare loges.

Per la vicinanza al sito, lo spazio di risulta tra l'area archeologica di via Gemina e la strada pubblica viene utilizzato come sosta per le autovetture anche se al momento non risulta indicato ed organizzato come parcheggio. I recenti interventi di sistemazione del piazzale antistante l'ingresso all'area archeologica hanno predisposto un attraversamento pedonale che collega l'area di sosta sopra indicata con il piazzale, introducendo elementi tattilo-plantari che conducono il visitatore fino alla guida naturale del muro di cinta.

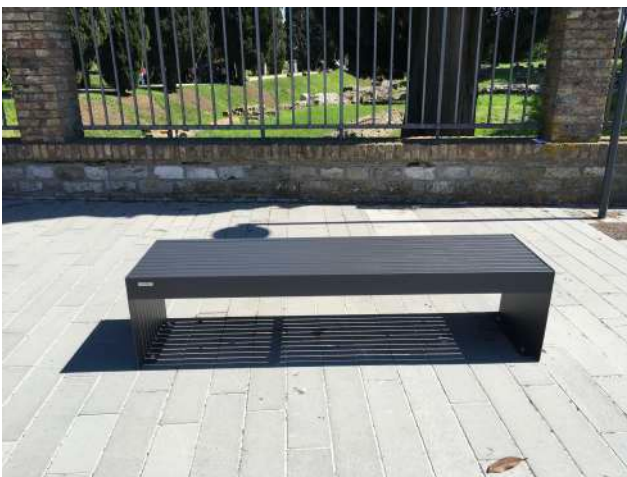
Fig.6 Sedute.

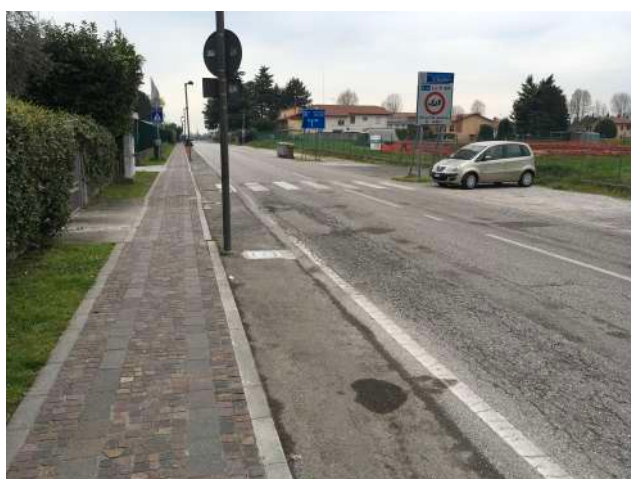
Altra area di parcheggio è quella situata in prossimità dell'Infopoint di cui per la descrizione si rimanda alla specifica scheda. Qualora i visitatori provenissero da tale area, dovrebbero percorrere un marciapiede in porfido che fiancheggia via Gemina, di larghezza minima pari a 130 cm, dotato di scivoli per il raccordo dei livelli con la sede stradale.

Fig.8 Marciapiede in porfido con scivoli.

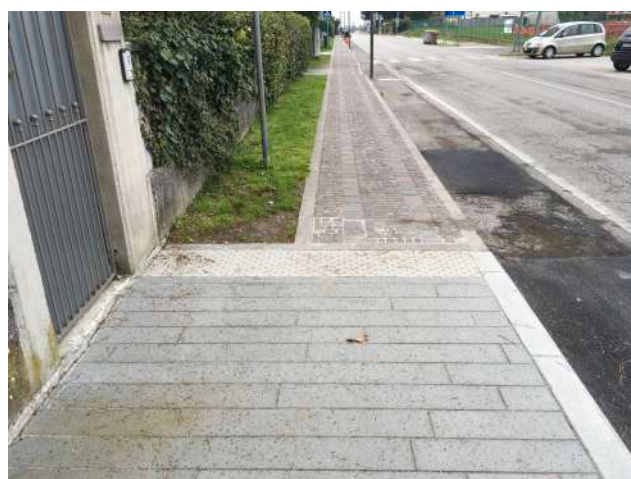
Fig.9 Marciapiede con segnale tattilo-plantare di pericolo assoluto.

Lungo il percorso, in corrispondenza della fine dell'area d'intervento di nuova progettazione del piazzale del porto fluviale, si riconosce la presenza di un segnale tattilo-plantare con codice di "pericolo assoluto" di cui la posizione non risulta propriamente corretta e comunica un'informazione errata all'utente con disabilità visiva.

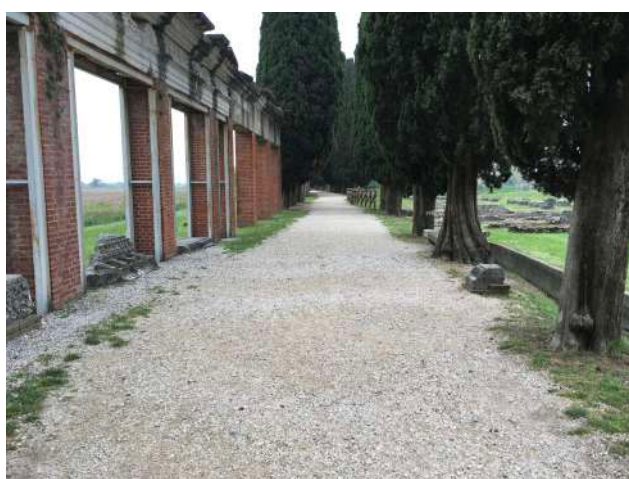
Fig.11 Reperti esposti lungo il percorso.

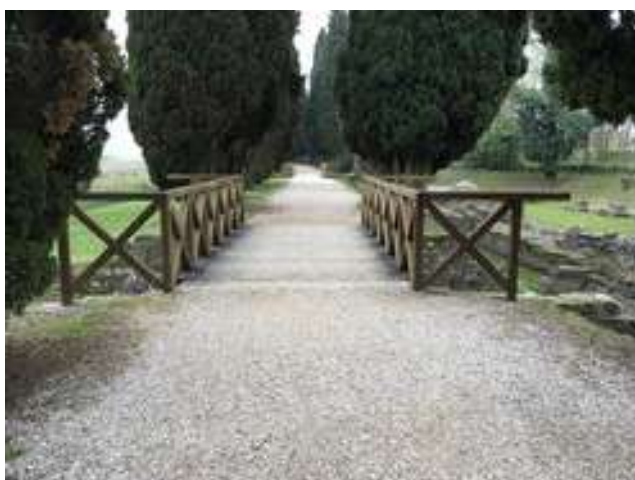
Fig.13 Passaggio a ponte.

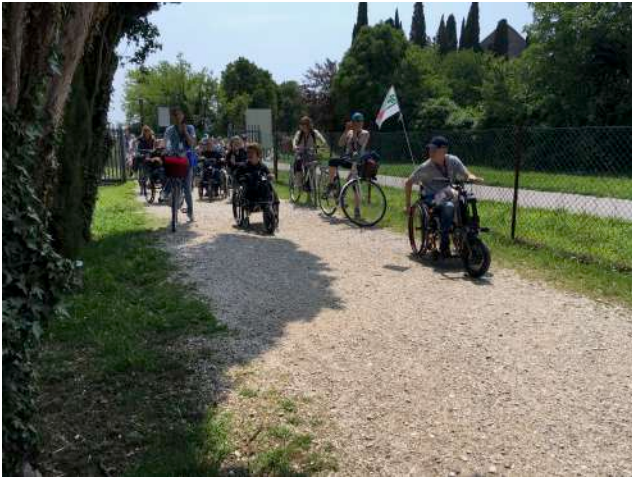
Fig.14 Percorribilità per persone con sedia a rotelle tramite l'uso di triride.

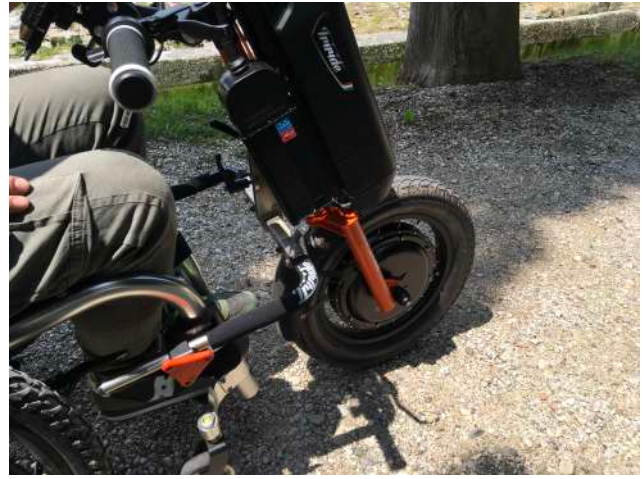
Fig.15 Fissaggio del triride alla sedia a rotelle.

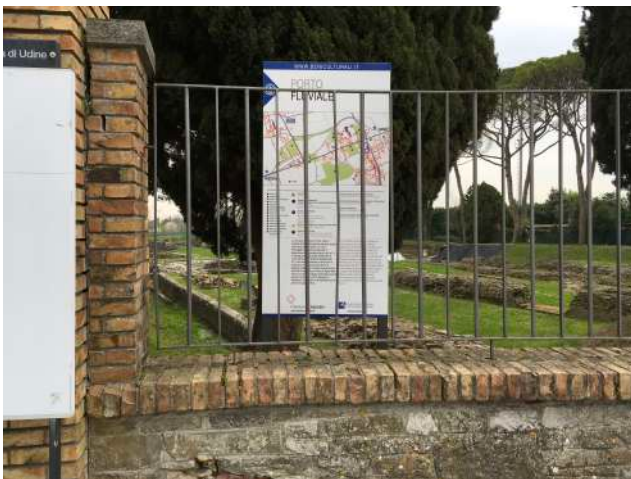
Il pannello informativo descrittivo dell'area risulta situato all'interno del sito in prossimità dell'ingresso principale. In esso si identificano le medesime caratteristiche rilevate negli altri pannelli simili. Va segnalato che la presenza della ringhiera metallica di recinzione crea una separazione col visitatore interferendo nella lettura. Lungo il percorso si individuano altri pannelli informativi su supporto metallico, fissati a terra, con piano inclinato di altezza minima 70 cm dai contenuti testuali e grafici non facilmente leggibili, in particolar modo per la vetustà ed il degrado dato dall'esposizione in ambiente esterno.

Fig.16 Pannello informativo descrittivo dell'area.

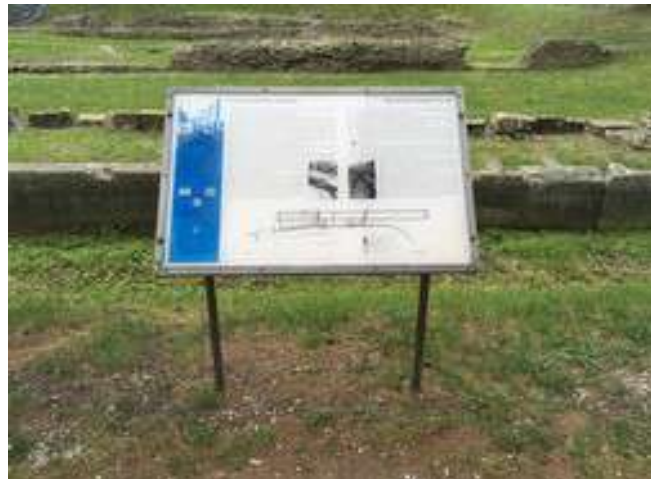
Fig.17 Pannello descrittivo su piano inclinato.

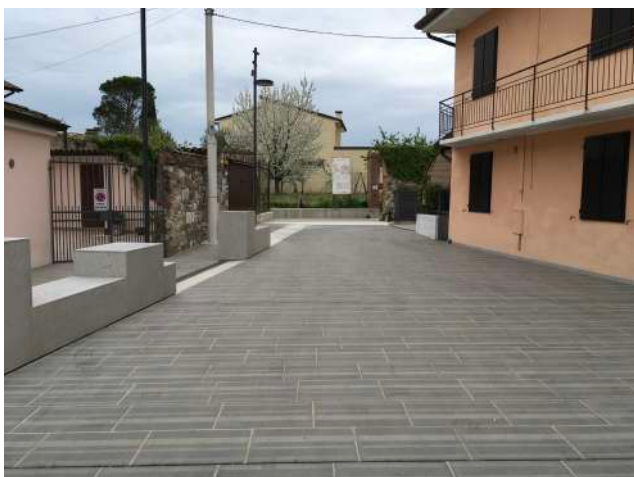
Fig.2 Piazzale pavimentato non accessibile al pubblico.

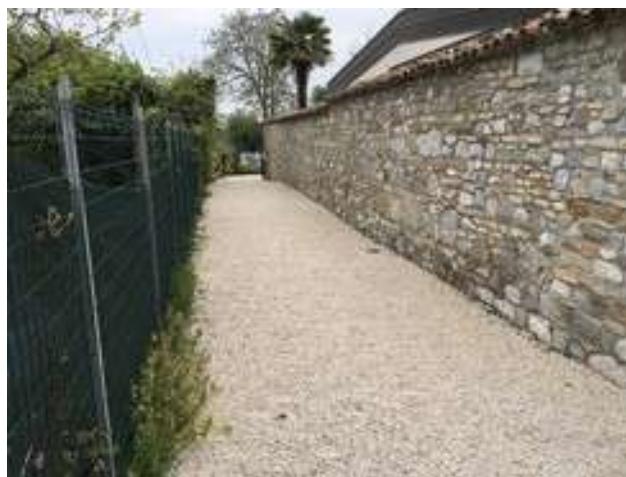
Per quanto riguarda il percorso in ghiaia, i suoi primo 8 m presentano una leggera salita con pendenza del 2%, successivamente prosegue complanare fino all'ultimo tratto dove per una lunghezza di 7 m la pavimentazione degrada con una pendenza del 6% fino a raggiungere un belvedere. Questo affaccio, di dimensione 210x320 cm è il punto parzialmente accessibile¹⁹ che permette la visione dell'area archeologica. Se il percorso non evidenziasse un problema di affossamento dato dalla ghiaia, il tragitto dal piazzale pavimentato fino al belvedere risulterebbe accessibile a tutti in autonomia, per la presenza di guide naturali di riferimento per le persone con deficit visivi ed il perfetto raccordo tra i livelli.

Fig.3 Percorso in ghiaia di accesso all'area archeologica.

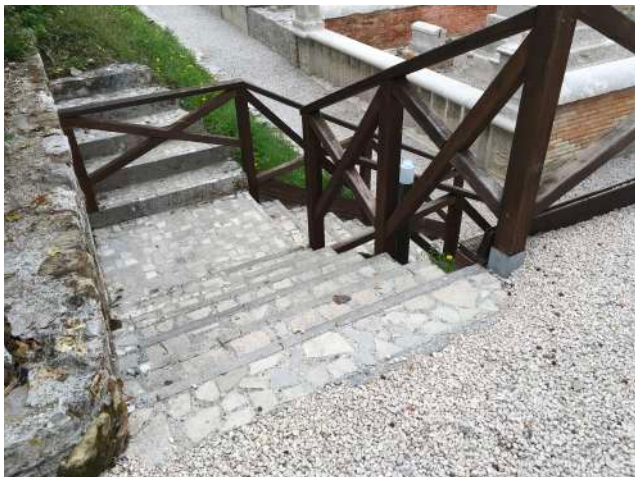
Dal belvedere si nota un percorso, articolato su diverse quote, che perimetra i reperti archeologici e che permette di godere della loro visione a 360°. Da questo una scala in pietra a due rampe, di larghezza 146 cm, scende fino al livello dei reperti che vengono fiancheggiati su due lati da un camminamento in ghiaia delimitato dai recinti funerari e dai muri di contenimento delle scarpate erbose, realizzati in pietra, con altezza pari a 195 cm. Il percorso, successivamente, si articola su altri due livelli a perimetrazione completa dei reperti. Sul fronte Ovest il piano in ghiaia prosegue con sei gradini in pietra di 130 cm di larghezza, con parapetto su un unico lato e si congiunge ad una passerella di 20 m di lunghezza con parapetto in legno e fondo in ghiaia, di larghezza pari a 128 cm. Il percorso continua su fondo inerbito senza protezione, raggiungendo il punto di vista più

Fig.4 Scala in pietra di discesa all'area archeologica.

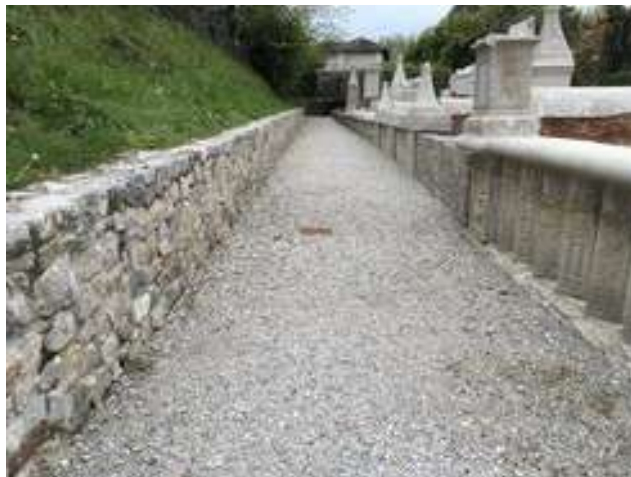
Fig.5 Percorso in ghiaia a livello dei reperti.

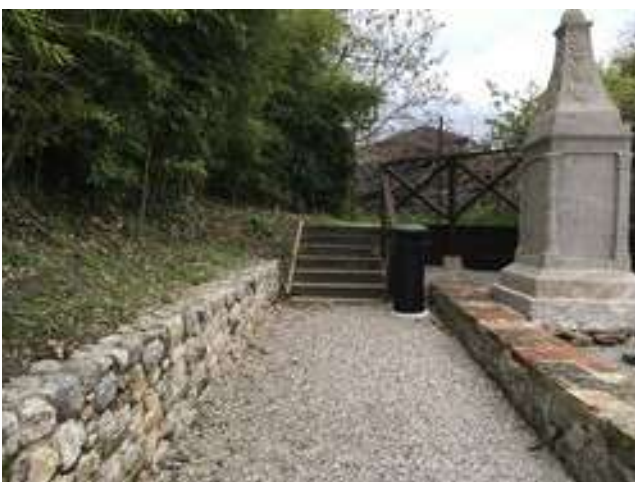
Fig.6 Scala in pietra di salita alla passerella.

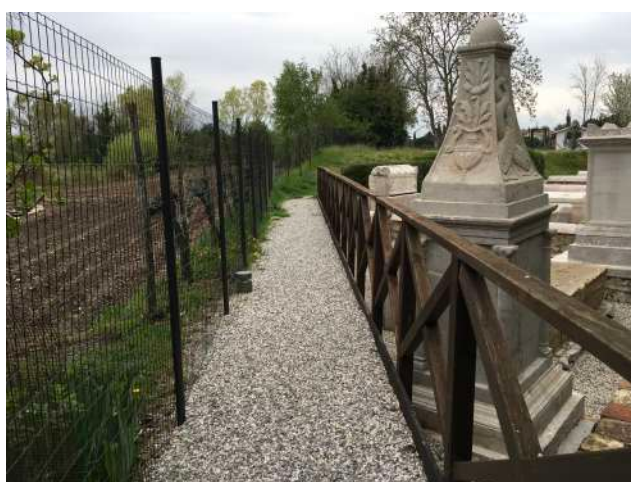
Fig.7 Percorso in ghiaia su passerella.

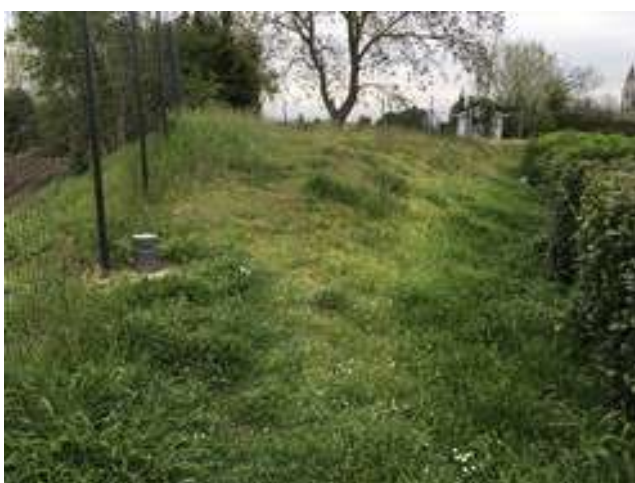
alto che si affaccia sull'area. Quest'ultimo tratto ha un forte carattere naturale ed un'articolazione planimetrica non omogenea. L'unico elemento progettuale antropico distinguibile è dato dalle luci che emergono dal manto erboso. La presenza di un'illuminazione artificiale rende l'area visitabile anche in orario serale.

Fig.8 Salita percorso su fondo inerbiti.

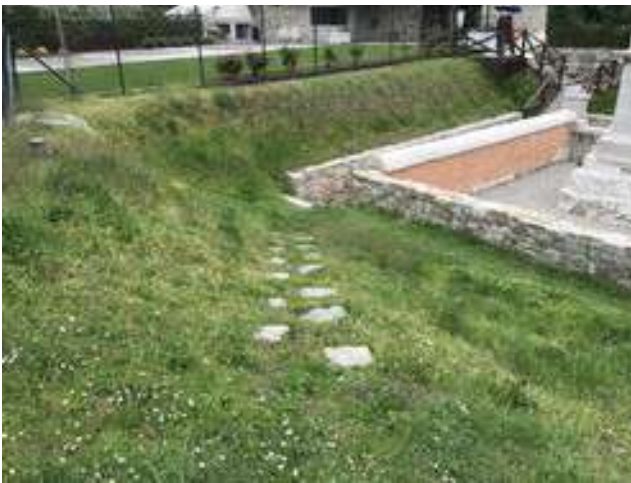
Fig.9 Discesa percorso su fondo inerbiti.

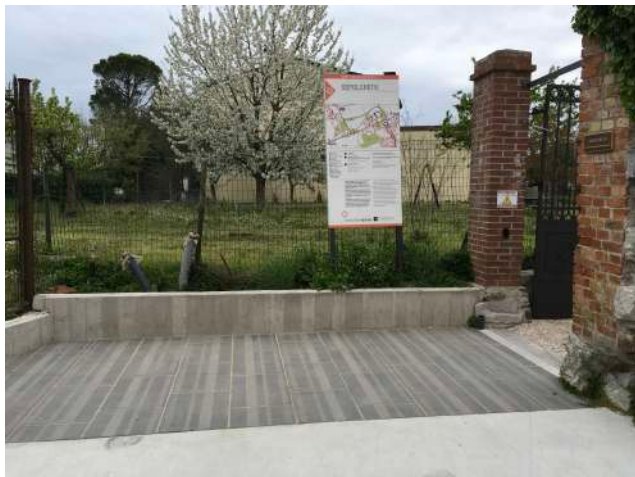
Per la conoscenza dell'area grande rilievo viene dato alle viste guidate in quanto in essa non sono presenti particolari supporti informativi. L'utente che desidera esplorare autonomamente il sito può ricevere informazioni tramite l'uso delle audioguide reperibili presso l'ufficio Infopoint di PromoTurismoFVG. In loco l'unico pannello informativo si trova in prossimità del cancello d'ingresso avente le medesime caratteristiche già descritte nelle precedenti schede.

Fig.10 Pannello informativo.

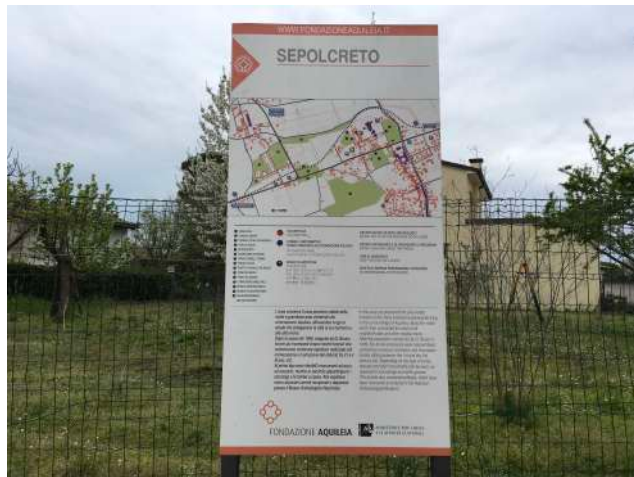
Fig.11 Pannello informativo.

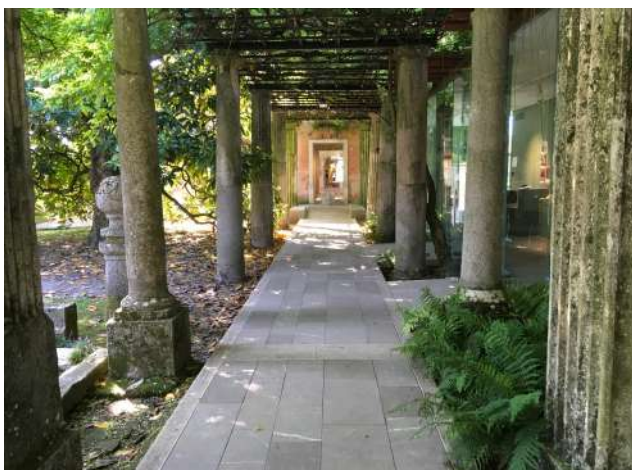
L'ingresso al Museo è unico e identificabile con una cancellata metallica di 160 cm di larghezza con soglia in pietra. Da questa, un percorso rettilineo pavimentato di 187 cm di larghezza fiancheggia il volume vetrato che costituisce la biglietteria ed il bookshop. Tale percorso risulta protetto ed ombreggiato da un pergolato ed è riconoscibile nei margini poichè sopraelevato rispetto al piano del giardino di circa 20 cm. Il primo tratto, immediatamente successivo al portone d'ingresso, presenta uno scivolo con pendenza del 4%, successivamente prosegue complanare in riferimento alle porte d'ingresso ed uscita della biglietteria fino all'ultimo tratto dove si ripropone una pendenza in salita. Il camminamento si raccorda nella parte centrale con la pavimentazione

Fig.4 Percorso esterno con pergolato.

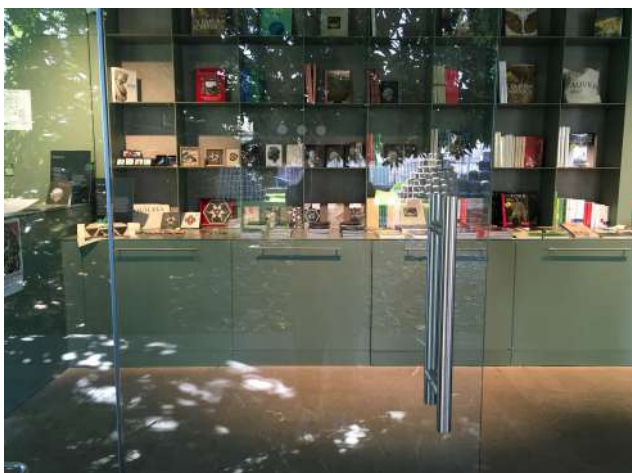
del volume della biglietteria il quale è dotato di due porte in vetro a doppia anta a battente di larghezza 120 cm segnalate da una delicata serigrafia. Sono in corso di progettazione e di prossima realizzazione nuove serigrafie, maggiormente visibili e riconoscibili, che verranno collocate lungo tutte le pareti vetrate.

Fig.6 Serigrafie su vetri.

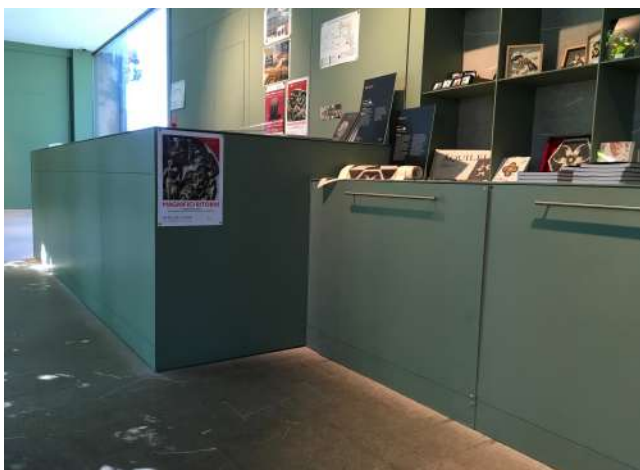
La struttura museale è dotata di sedie a rotelle che viene fornita su richiesta ai visitatori. Entrati nel volume vetrato edificato, ospitante la biglietteria, il visitatore viene accolto da personale formato. Qui è presente un bancone dalle forme squadrate e minimali con altezza di 109 cm privo di sezioni che favoriscono l'avvicinamento di persone su sedia a rotelle.

Fig.8 Bancone della biglietteria

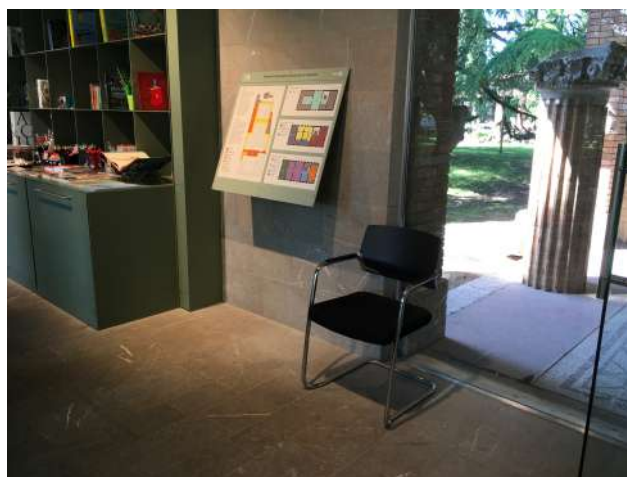
Fig.9 Collocazione della mappa tattile.

cm rispetto alla parete. La mappa si basa sull'uso di elementi tattili, cromie differenti e contrasto cromatico che permettono una lettura agevolata per tutti. In essa vengono chiaramente descritte le funzioni delle aree esterne ed interne e le tematiche delle sezioni di visita. I testi bilingua (italiano e inglese) di facile lettura, presentano la sovrapposizione tattile delle traduzioni in codice braille. Nella fascia inferiore, attualmente libera, troverà spazio un codice Qr che garantirà l'integrazione con contenuti di presentazione anche in lingua dei segni con sottotitoli.

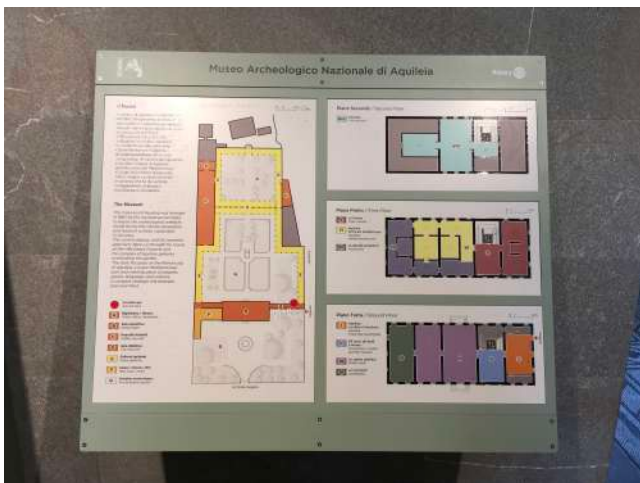
Fig.10 Vista frontale della mappa tattile.

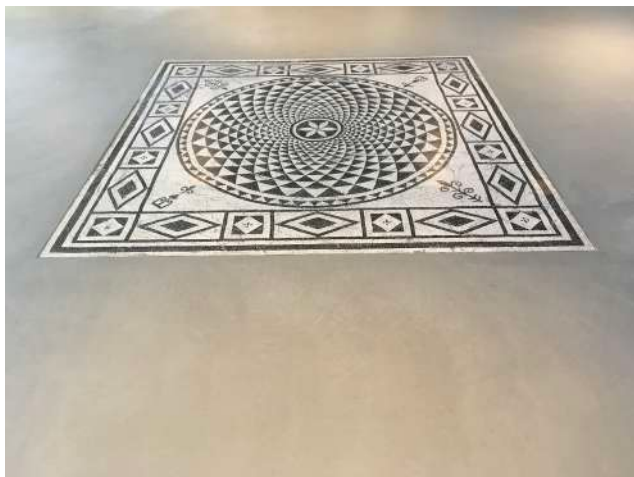
Il padiglione della biglietteria è collegato agli spazi espositivi della villa attraverso un percorso a rampa. Il piano di calpestio si raccorda con una pendenza minima a quello in resina realizzato all'interno dell'edificio storico dove è allestita l'esposizione. Al piano terra il pavimento viene intervallato e caratterizzato da mosaici, principalmente dai toni del bianco e nero, in esso incassati e cementati, delimitati da una lama metallica. Data la diversa percezione al calpestio, questi possono fungere anche da elementi di orientamento per persone con deficit visivi.

Fig.12 Esempio di mosaico posto ad intervallo del pavimento in resina.

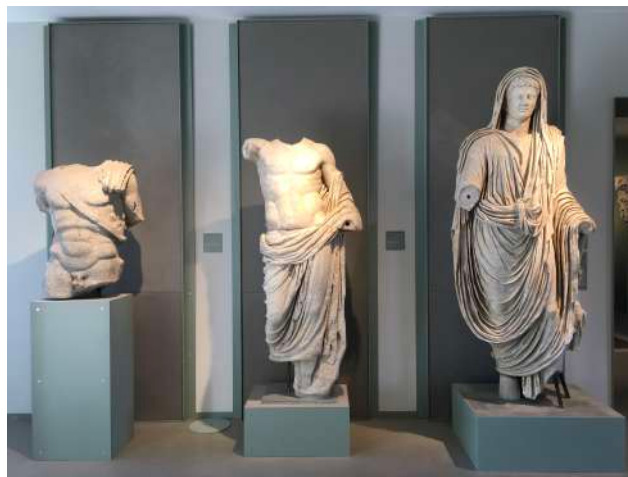
Fig.13 Esempio di contrasto cromatico per enfatizzare le opere.

Gli spazi espositivi sono caratterizzati da un contrasto cromatico che mira a porre in risalto le opere. Gli allestimenti permanenti si basano sulle tonalità del verde e grigio e sull'essenzialità dei supporti dei reperti. Questi ultimi, nell'accordo del carattere minimale, hanno morfologie differenti in base al tipo di reperto che devono presentare. Possono essere elementi a pilastro, teche vetrate o banconi. I supporti con profilo continuo a terra, assieme ai muri perimetrali, costituiscono generalmente delle guide di riferimento per le persone con deficit visivi e nel caso dei banconi questi favoriscono l'avvicinamento di persone su sedia a rotelle.

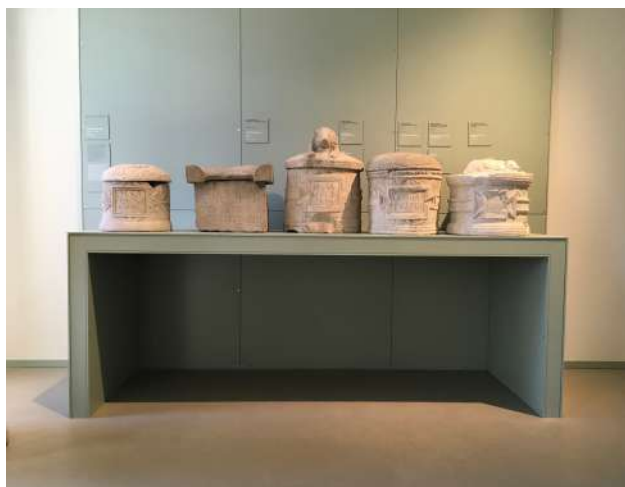
Fig.14 Bancone espositore.

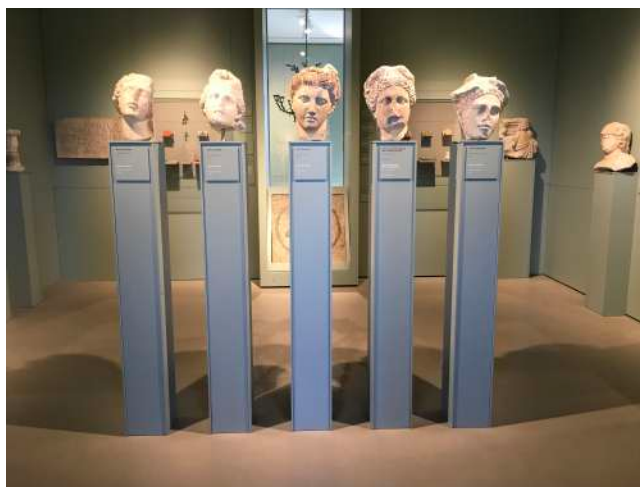
Fig.15 Supporto a pilastro.

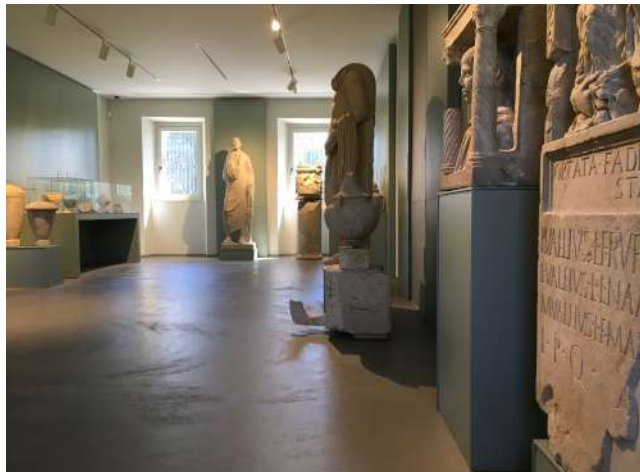
Elementi critici, per un'utenza distratta o con deficit visivi non accompagnata, possono essere invece le teche in vetro che si proiettano verso l'utente sporgendo di 20 cm dal muro o anche reperti dalla morfologia complessa collocati a terra con elementi che eccedono dai limiti delineati dai supporti limitrofi. Le teche caratterizzano principalmente il primo piano con altezza minima di

Fig.17 Sala con diverse tipologie di espositori e supporti.

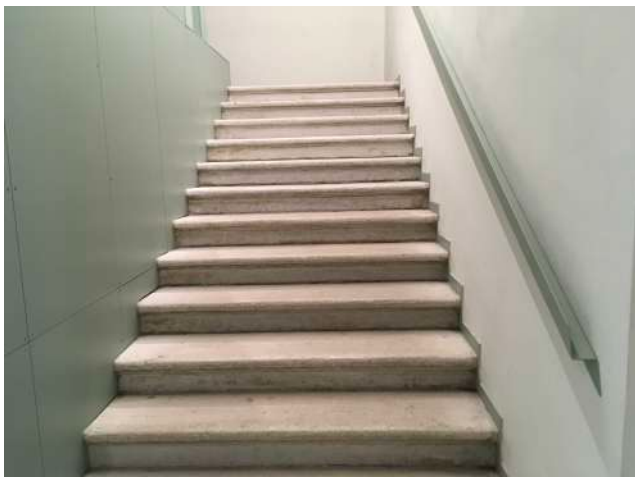
pavimentazione grigia dei piani e del pianerottolo. Questa non presenta elementi di contrasto cromatico ed è dotata di corrimano a sezione minimale di pari lunghezza rispetto alle rampe. Gli elementi esposti sui pianerottoli e quindi non accessibili a tutti, troveranno un richiamo anche al secondo piano dell'edificio, il cui allestimento è in corso di progettazione.

Fig.18 Scala di collegamento tra i piani.

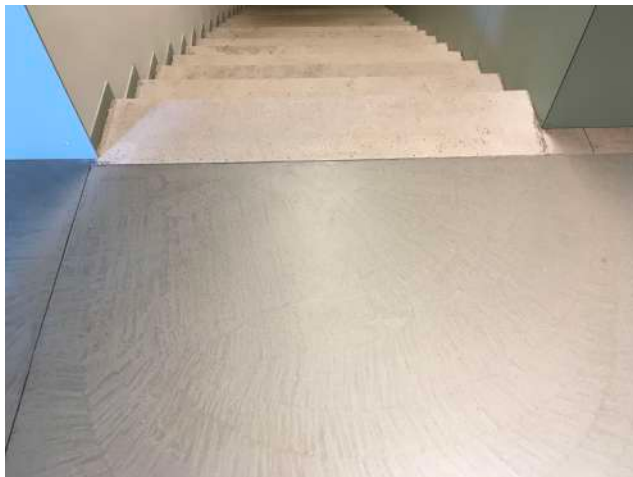
Fig.19 Contrasto cromatico tra scala e pavimento.

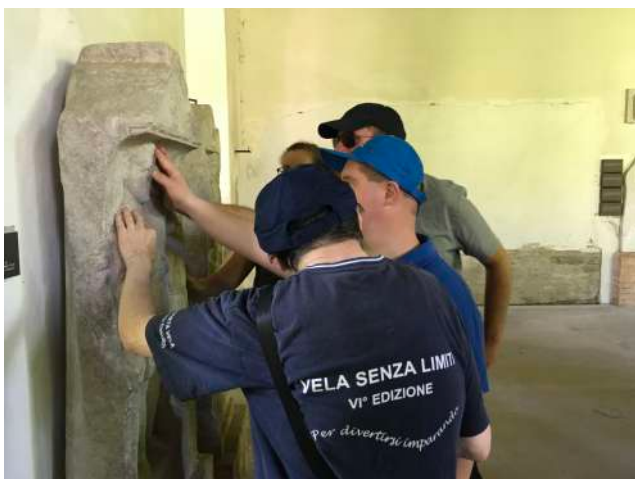
Fig.20 Percorso di esplorazione aptica nelle gallerie lapidarie.

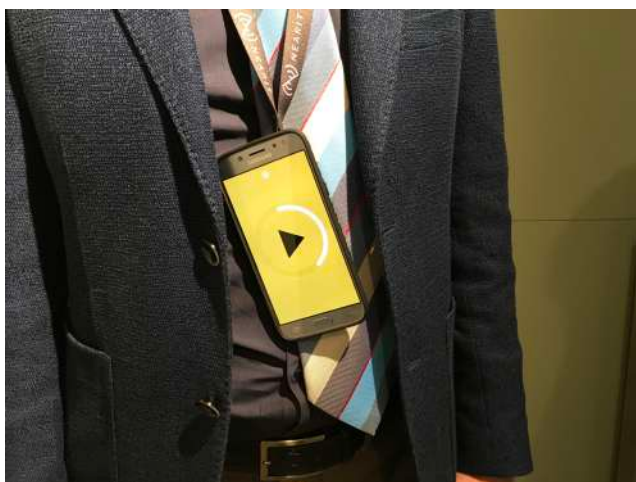
Grazie ad una collaborazione col Rotary Club Aquileia-Cervignano-Palmanova, è stato realizzato un percorso volto al coinvolgimento di più pubblici. Questo comprende la realizzazione della mappa tattile già descritta, dei Qr-code che integrano i pannelli informativi delle sale ed un percorso di audioguida, sviluppato in accordo col progetto di accessibilità realizzato per la Basilica. Questo impiega la tecnologia dei beacon e fornisce, oltre ai contenuti descrittivi, anche indicazioni di movimento che lo rendono utilizzabile in autonomia anche da persone con deficit visivi. Peculiarità del sistema è la semplicità d'uso per cui si rimanda alla descrizione inserita nella scheda della Basilica. Al momento sono disponibili due smartphone che possono essere dati in dotazione gratuita al visitatore cieco o ipovedente che lo richieda. Notiamo inoltre che l'allestimento museale permette una mitigazione perfetta dei beacon che non risultano visibili in quanto fissati ai binari di supporto delle luci.

Fig.22 Smartphone con sistema di audio-descrizione.

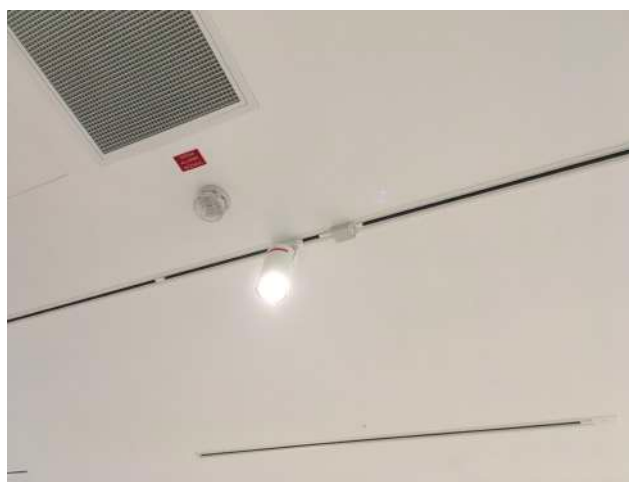
Fig.23 Beacon installato nel canale di supporto luci.

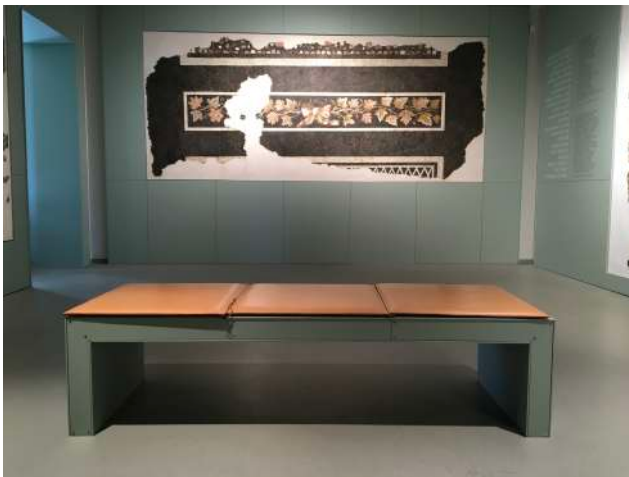
Lungo il percorso si identifica la presenza puntuale di elementi di seduta, spesso singoli e ad uso del personale. Le sedute anche ad uso del pubblico verranno integrate nei prossimi mesi con nuovi elementi, sia a seduta singola che multipla.

Fig.24 Seduta per il pubblico.

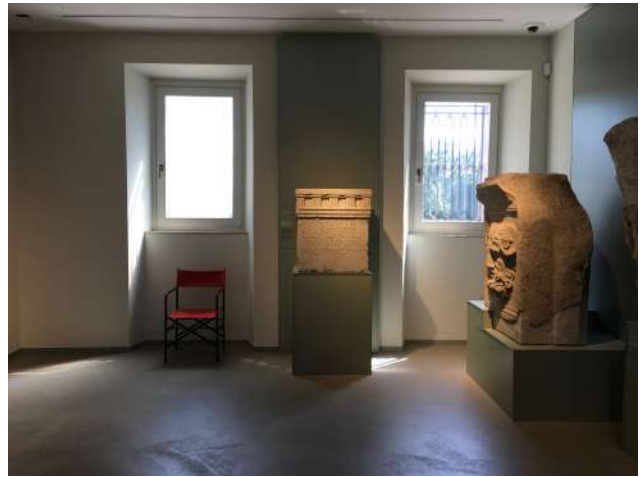
Fig.25 Seduta utilizzata anche dal pubblico.

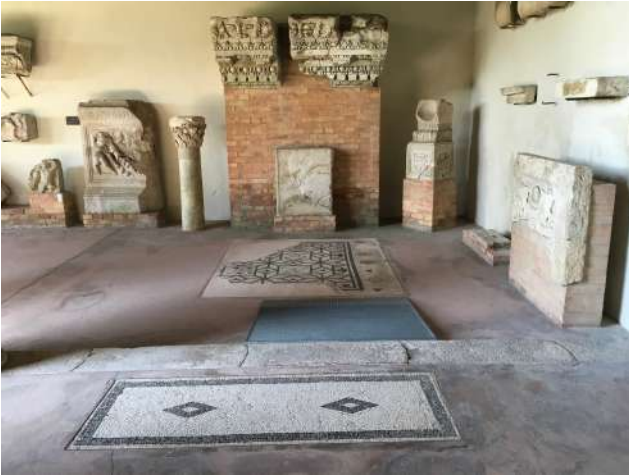
Lungo i lati dei portici sono disposti i reperti accompagnati da didascalie ormai vetuste e conseguentemente in parte degradate che tuttavia, quando leggibili, permettono la comprensione delle iscrizioni delle lapidi. Anche l'area del lapidario sarà oggetto di futura riorganizzazione che prevederà un'analisi attenta a garantire la consultazione delle opere e la mobilità sicura.

Fig.26 Percorso del lapidario con rampa metallica.

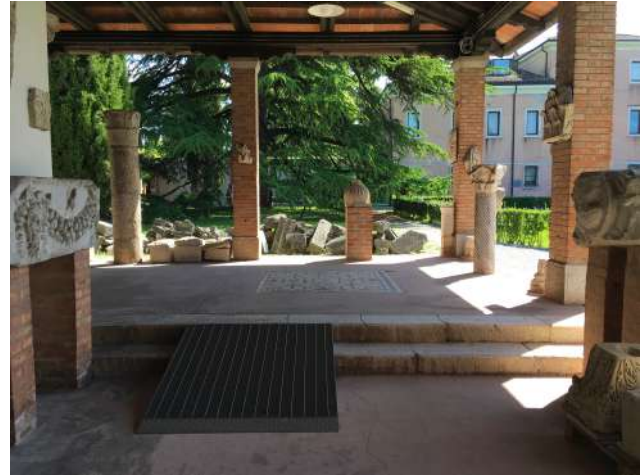
Fig.27 Percorso del lapidario con rampa metallica.

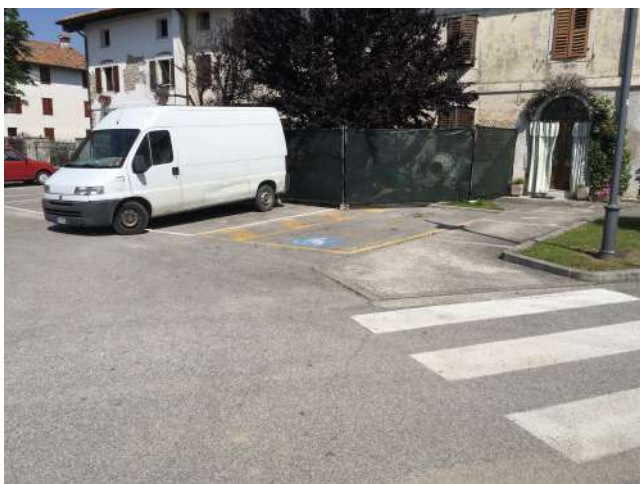
Nel parcheggio pubblico, con fondo asfaltato, il visitatore può usufruire di stalli liberi o di uno stallo riservato ad autovetture con contrassegno per persone con disabilità, non a pagamento, segnalato con indicazione orizzontale, dotato di fascia laterale di rispetto per la salita e la discesa. Il fondo asfaltato risulta raccordato con i percorsi pedonali perimetrali in prossimità dello stallo di parcheggio dedicato che dista circa 45 m dall'ingresso del museo. L'attraversamento stradale è segnalato e unilateralmente presenta un dislivello di 3 cm rispetto al piazzale del museo. Questo appare perimetrato su due lati da edifici i cui muri possono costituire guide naturali utili alla mobilità di persone con deficit visivi.

Fig.1 Parcheggio dedicato.

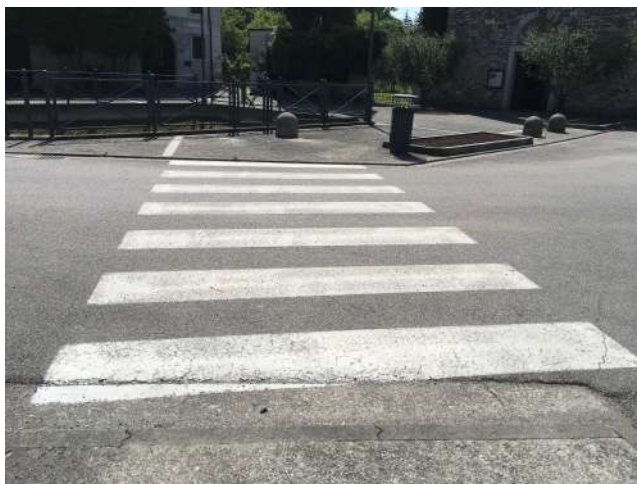
Fig.2 Attraversamento pedonale.

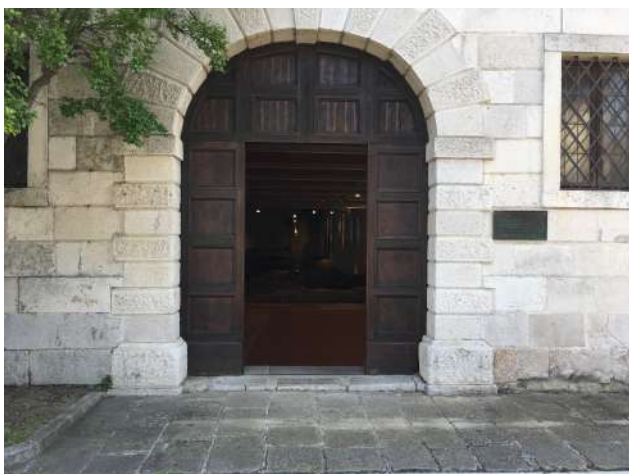
Il Museo è dotato di due ingressi, uno principale ed uno secondario, entrambi di ampie dimensioni ed identificati da portoni in legno. Il primo è costituito da un portone di 130 cm di larghezza con soglia in pietra che esternamente determina uno scalino di 6 cm. Da questo, quattro scalini in pietra grigia, privi di contrasto cromatico, di altezza pari 18 cm l'uno, superano un dislivello di 72

cm e scendono, internamente all'edificio, fino al piano di calpestio. L'atto della discesa viene facilitato dalla presenza di parapetti laterali con corrimano.

Fig.4 Ingresso principale.

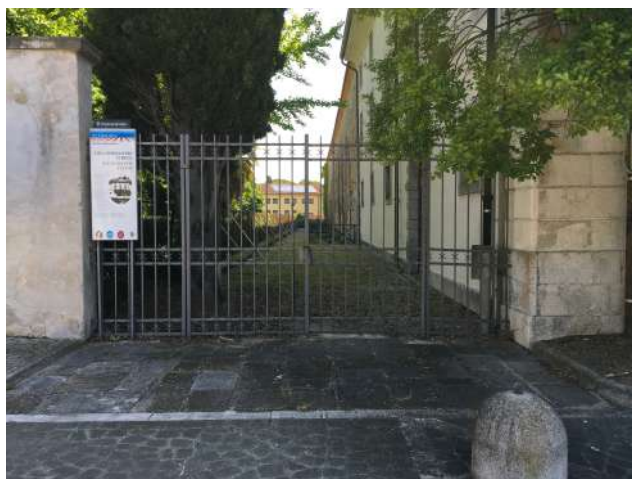
Il secondo, attualmente chiuso al pubblico e oggetto nuova progettazione, utile alle persone con disabilità motoria che non riuscirebbero a superare gli scalini sopraindicati, è caratterizzato da una cancellata metallica a doppia anta, generalmente apribile per metà con un passaggio netto di 133 cm. Questa dà accesso ad un percorso rettilineo in terra inerbita, che fiancheggia l'edificio. Tale camminamento, illuminato artificialmente, prosegue nell'ultimo tratto con una passerella in legno che, come indicato dal personale, può risultare scivolosa, di larghezza pari a 143 cm e parapetto di altezza 100 cm. La passerella non risulta perfettamente raccordata col piano naturale, presenta un'iniziale pendenza del 5%, per una lunghezza di quasi 9 m e successivamente un percorso in piano di 5 m che conduce all'ingresso secondario.

Fig.5 Ingresso secondario.

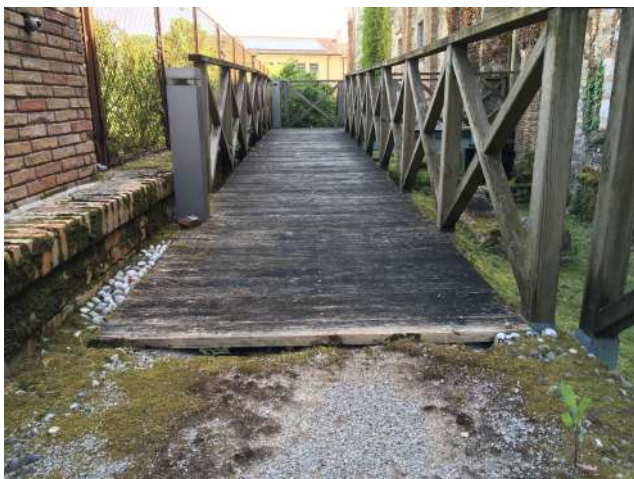
Fig.6 Passerella in legno dell'ingresso secondario.

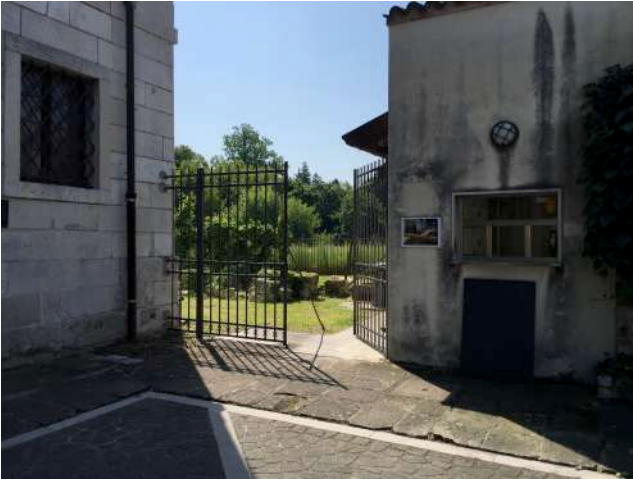
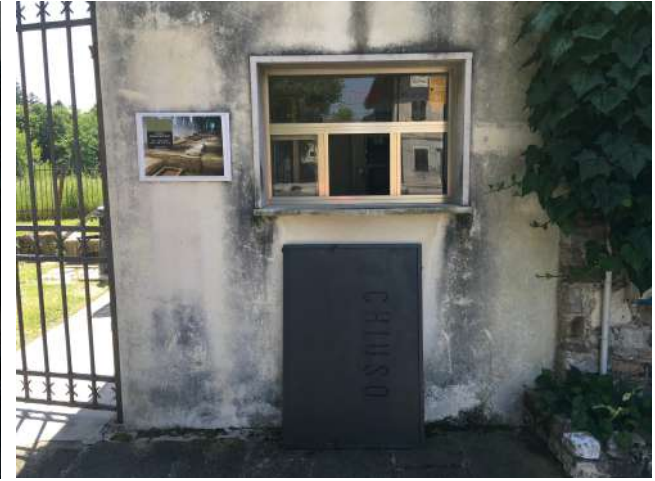
Fig.8 Biglietteria.

Fig.9 Biglietteria

La biglietteria è collocata lateralmente all'ingresso principale entro un apposito spazio non segnalato, che esternamente riporta gli orari ed i giorni di apertura. Il contatto col personale avviene attraverso un foro finestrato di 70x100 cm posto ad un'altezza di 107 cm da terra.

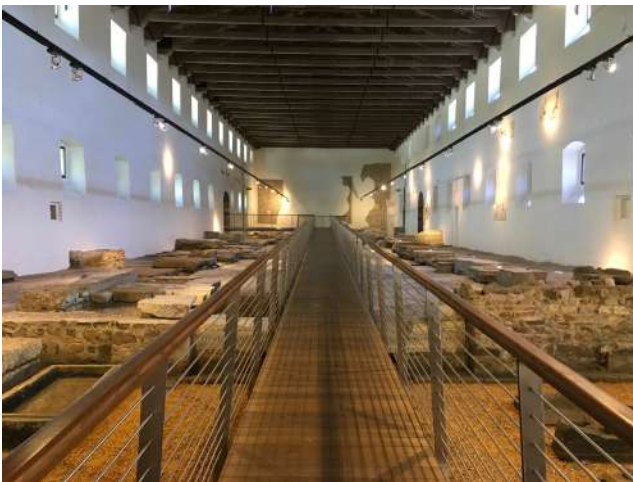
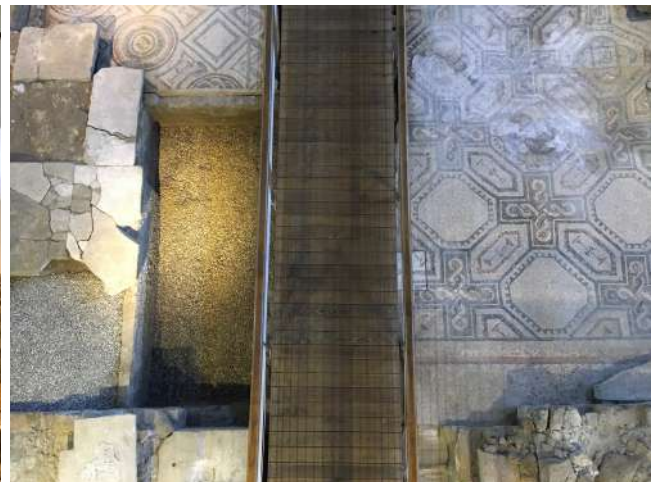
Fig.10 Passerella in legno vista dal piano terra.

Fig.11 Passerella in legno vista dal primo piano.

La passerella ha lunghezza di 52 m, larghezza di 126 cm, parapetti a 104 cm di altezza e si pone in posizione assiale longitudinale rispetto alla lunghezza dell'edificio. In corrispondenza dell'ingresso secondario questa si congiunge trasversalmente ad un percorso in vetro, di 130 cm di larghezza. Al termine del percorso rettilineo un belvedere di 304x475 cm si affaccia sui mosaici.

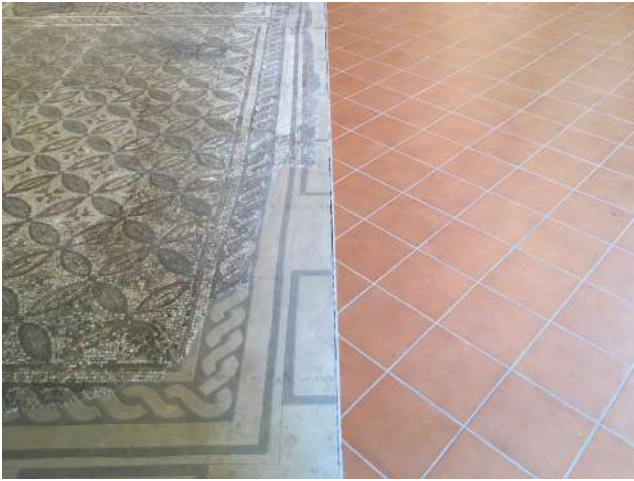
Fig.12 Pavimentazione in cotto con mosaici.

Al piano terra l'attuale pavimentazione in cotto viene intervallata da mosaici incassati e delimitati da lame metalliche. La collocazione, complanare col pavimento, permetterebbe il calpestio delle opere che puntualmente risulta necessario per raggiungere i reperti posti a contorno, le loro didascalie ed i pannelli informativi altrimenti difficilmente leggibili.

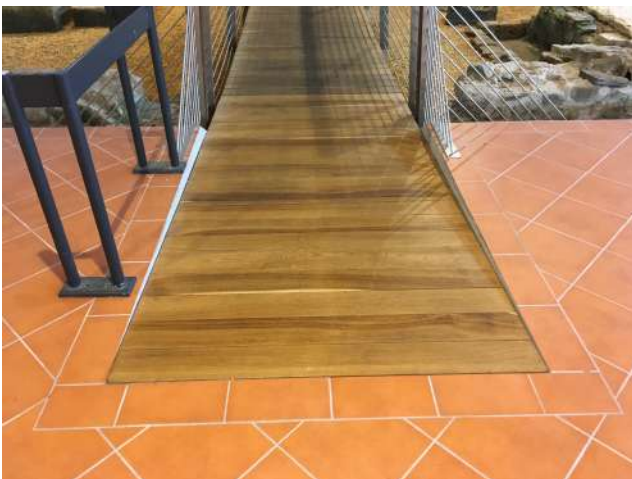
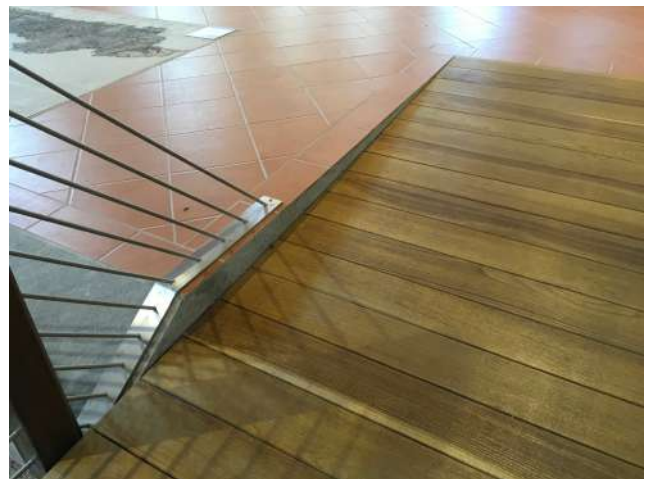
Dalla pavimentazione diparte il camminamento in legno, con un iniziale percorso a rampa di 2,84 m di lunghezza con pendenza del 6%, che si inserisce nel piano di calpestio generando lateralmente scalini con andamento variabile.

Fig.14 Percorso a rampa in legno con scalini laterali.

Fig.15 Percorso a rampa in legno con scalini laterali.

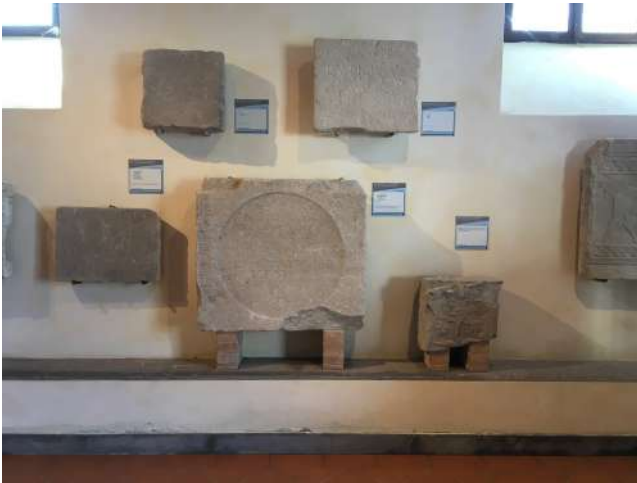
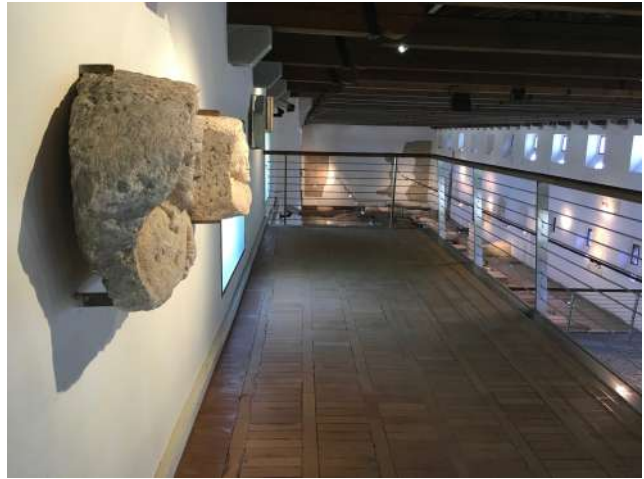
Le pavimentazioni dei tre piani, di color cotto, risultano chiaramente distinguibili rispetto alle murature bianche. Gli spazi espositivi sono strutturati in modo diverso in base all'estensione dei piani e alla conformazione della pavimentazione. Elemento caratterizzante e riconoscibile è l'utilizzo delle murature perimetrali per l'esposizione di reperti lapidei su supporti metallici a diversa altezza e con sporgenza massima pari a 20 cm.

Fig.20 Elementi lapidei su supporti a parete.

Fig.21 Elementi lapidei su supporti a parete.

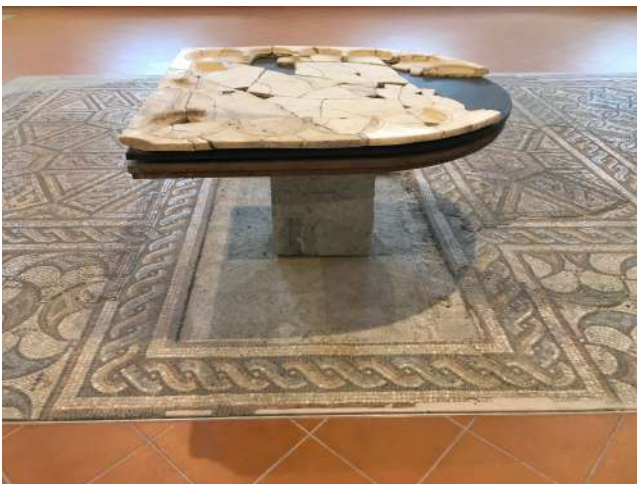
Al piano terra, oltre agli apparati musivi presenti nel pavimento e gli elementi lapidei a parete, si individuano reperti in posizione centrale che emergono dalla pavimentazione. Il piano primo ospita mosaici posti su solette di cemento sopraelevate rispetto al piano calpestabile che possono costituire guide naturali per la mobilità di persone con deficit visivi. In esso si individua anche un plastico in legno rappresentante l'antico monastero dotato di uno spaccato per comprenderne la divisione altimetrica. L'ultimo e secondo piano è caratterizzato dall'esposizione di reperti lapidei raccolti su pannelli e dotati di identificazione numerica. Adiacente ad ogni pannello espositivo è presente un supporto che riporta i riferimenti dei reperti classificati per numerazione. Questo risulta complesso nella lettura sia per l'uso del font e della dimensione delle singole parti testuali, sia per la grande dimensione del pannello e l'altezza di installazione che comporta una difficile lettura delle parti testuali poste più in basso. Va segnalato inoltre che anche i riferimenti numerici, posti in prossimità dei reperti, risultano di piccola dimensione.

Fig.22 Elementi esposto al piano terra.

Il progetto di ristrutturazione dell'edificio interesserà anche la revisione dell'allestimento.
