Analisi dello stato dell'arte sull'accessibilità

Relazione

WP3 - Improving of the accessibility of the Italian-Croatian UNESCO sites

Fondazione Aquileia

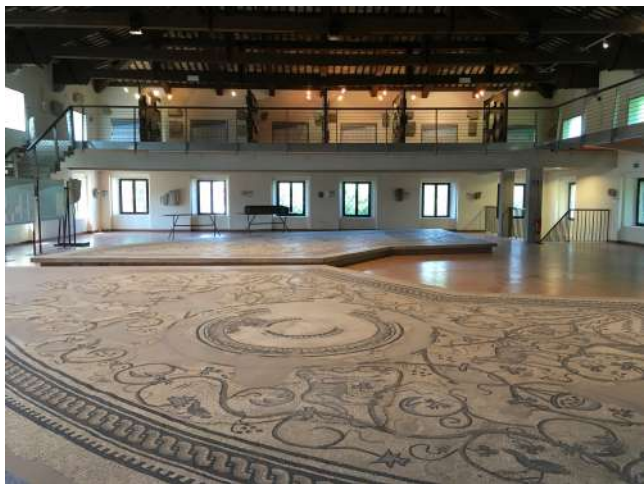
Al piano terra, oltre agli apparati musivi presenti nel pavimento e gli elementi lapidei a parete, si individuano reperti in posizione centrale che emergono dalla pavimentazione. Il piano primo ospita mosaici posti su solette di cemento sopraelevate rispetto al piano calpestabile che possono costituire guide naturali per la mobilità di persone con deficit visivi. In esso si individua anche un plastico in legno rappresentante l'antico monastero dotato di uno spaccato per comprenderne la divisione altimetrica. L'ultimo e secondo piano è caratterizzato dall'esposizione di reperti lapidei raccolti su pannelli e dotati di identificazione numerica. Adiacente ad ogni pannello espositivo è presente un supporto che riporta i riferimenti dei reperti classificati per numerazione. Questo risulta complesso nella lettura sia per l'uso del font e della dimensione delle singole parti testuali, sia per la grande dimensione del pannello e l'altezza di installazione che comporta una difficile lettura delle parti testuali poste più in basso. Va segnalato inoltre che anche i riferimenti numerici, posti in prossimità dei reperti, risultano di piccola dimensione.

Fig.23 Mosaici esposti al primo piano.

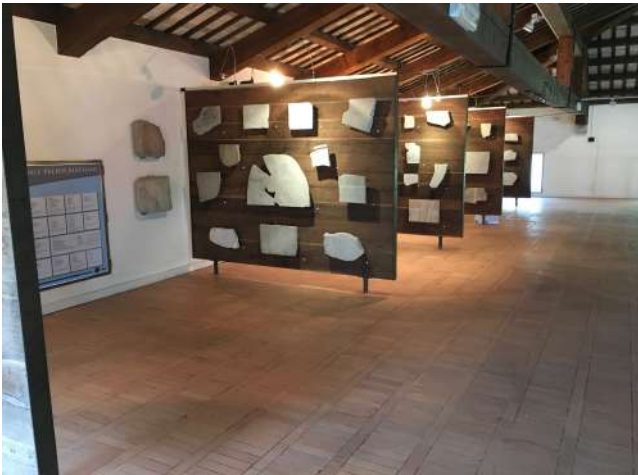
Fig.24 Pannelli del secondo piano.

A carattere generale può essere indicato che l'attuale apparato didascalico e descrittivo non è di recente realizzazione, ma stante in ambiente interno risulta ugualmente ben conservato e leggibile. I contenuti sono in italiano, presentano un buon contrasto cromatico, tuttavia non rispondono agli standard richiesti per una facile lettura. Esempi di ciò sono le didascalie poste a terra, all'interno dell'area dei mosaici di riferimento, e prive di inclinazione per facilitarne la lettura o i pannelli descrittivi sempre collocati al piano terra disposti in posizione tale da obbligare il visitatore a calpestare i reperti musivi per acquisire una distanza utile alla lettura. Si ribadisce che queste considerazioni riguardano l'analisi dello stato attuale dei luoghi che verranno prossimamente modificati.

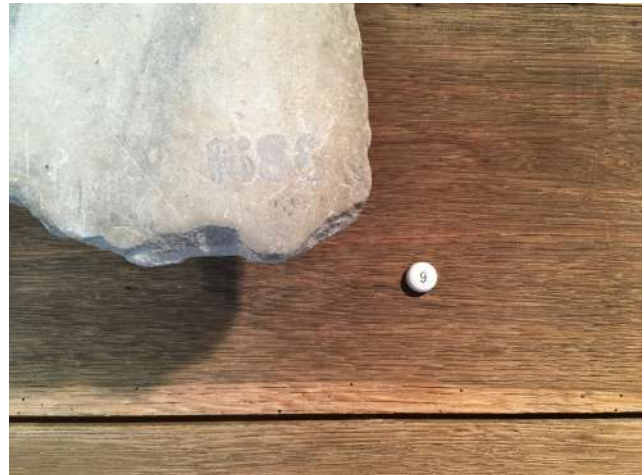
Fig.25 Numerazione dei reperti sui pannelli.
