FONDAZIONE **AQUILEIA**

**AQUILEIA (UD) - AREA ARCHEOLOGICA DEL FONDO CAL
OPERE PER LA RIQUALIFICAZIONE
E LA VALORIZZAZIONE – 3° LOTTO**

RELAZIONE ARCHEOLOGICA E LINEE D'INTERVENTO

Dott. Cristiano Tiussi – marzo 2022

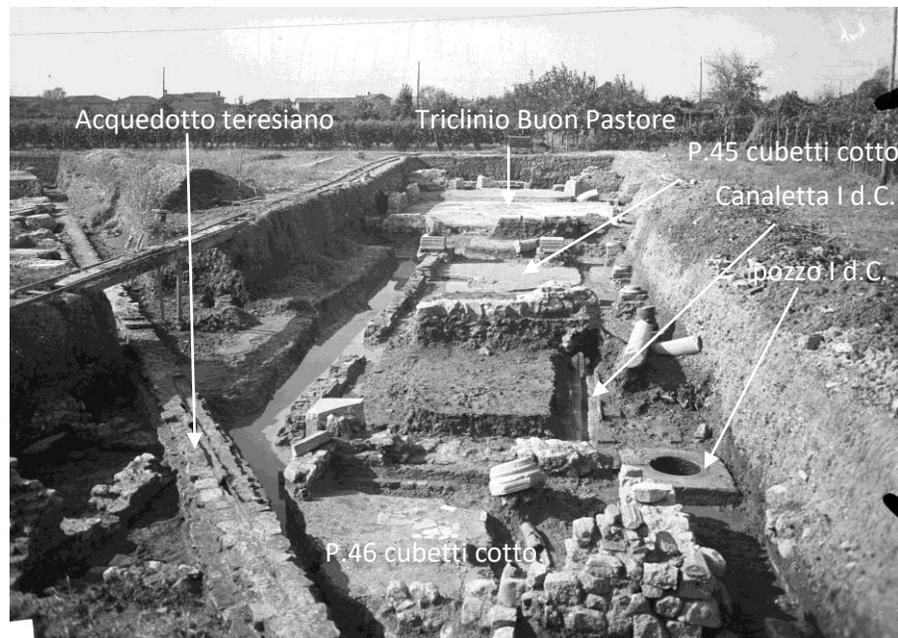
Fig. 1-2. 1. Neg. 3255 (12 ottobre 1954). La casa nord parzialmente scavata. Visibili la canaletta e il pozzo di prima fase. 2. Situazione attuale (2022).

Nell'area antistante, fu ristrutturato con superfici e livelli pavimentali più alti il peristilio, con fondazioni costituite da materiale di riutilizzo (anche iscrizioni monumentali, fig. 12 e 14) e colonne. Il riutilizzo di iscrizioni monumentali da un luogo pubblico farebbe pensare ad un personaggio di alto rango (PENSABENE 2006). Il piano d'uso del giardino/corte non è stato riconosciuto; alcuni fusti di colonne sono stati rialzati sulle ipobasi a seguito di ricomposizione (fig. 1).

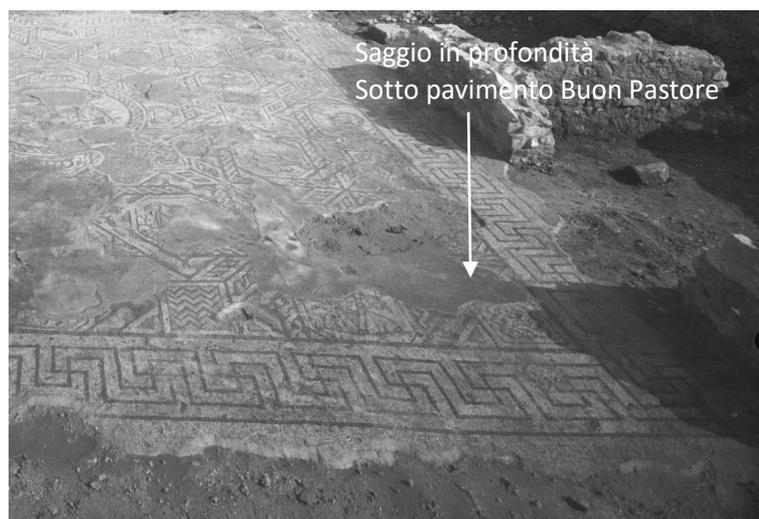
Fig. 9-10. 9. Neg. 3256 (1954), part., ripresa da ovest. Localizzazione del saggio in profondità sotto il Buon Pastore. 10. Neg. 3676-108 (1957). Saggio sotto il pavimento del Buon Pastore e pavimento P.91.

Sotto il pavimento del Buon Pastore è tuttavia noto il ritrovamento di **un breve tratto di pavimento (530?=P.91)**, mosaico a composizione ortogonale di stelle a 8 losanghe ad inquadrate quadrati centrali e piccoli sulle diagonali (molto simile al pavimento, vicinissimo, **543=P.48**). Nella **fig. 9** è evidenziato il saggio di approfondimento in un punto in cui del mosaico del Buon Pastore non si conservava né il tessellato né la preparazione. Il pavimento preesistente appariva perfettamente conservato: se ne poté constatare un limite costituito da una fascia marginale nera (**fig. 10**). In *Atria Longa* 2012, p. 92 e *Mosaico* 2017, pp. 348 e 349, n. **530**, si parla invece di un pavimento monocromo bianco: l'errore deriva verosimilmente da TAVANO 1986, p. 77, mentre Brusin (in BRUSIN, ZOVATTO 1957, p. 212 accenna solo a "prove fatte con la stanga di ferro" "là dove il mosaico [del Buon Pastore] per danni subiti segnava delle zone vuote".

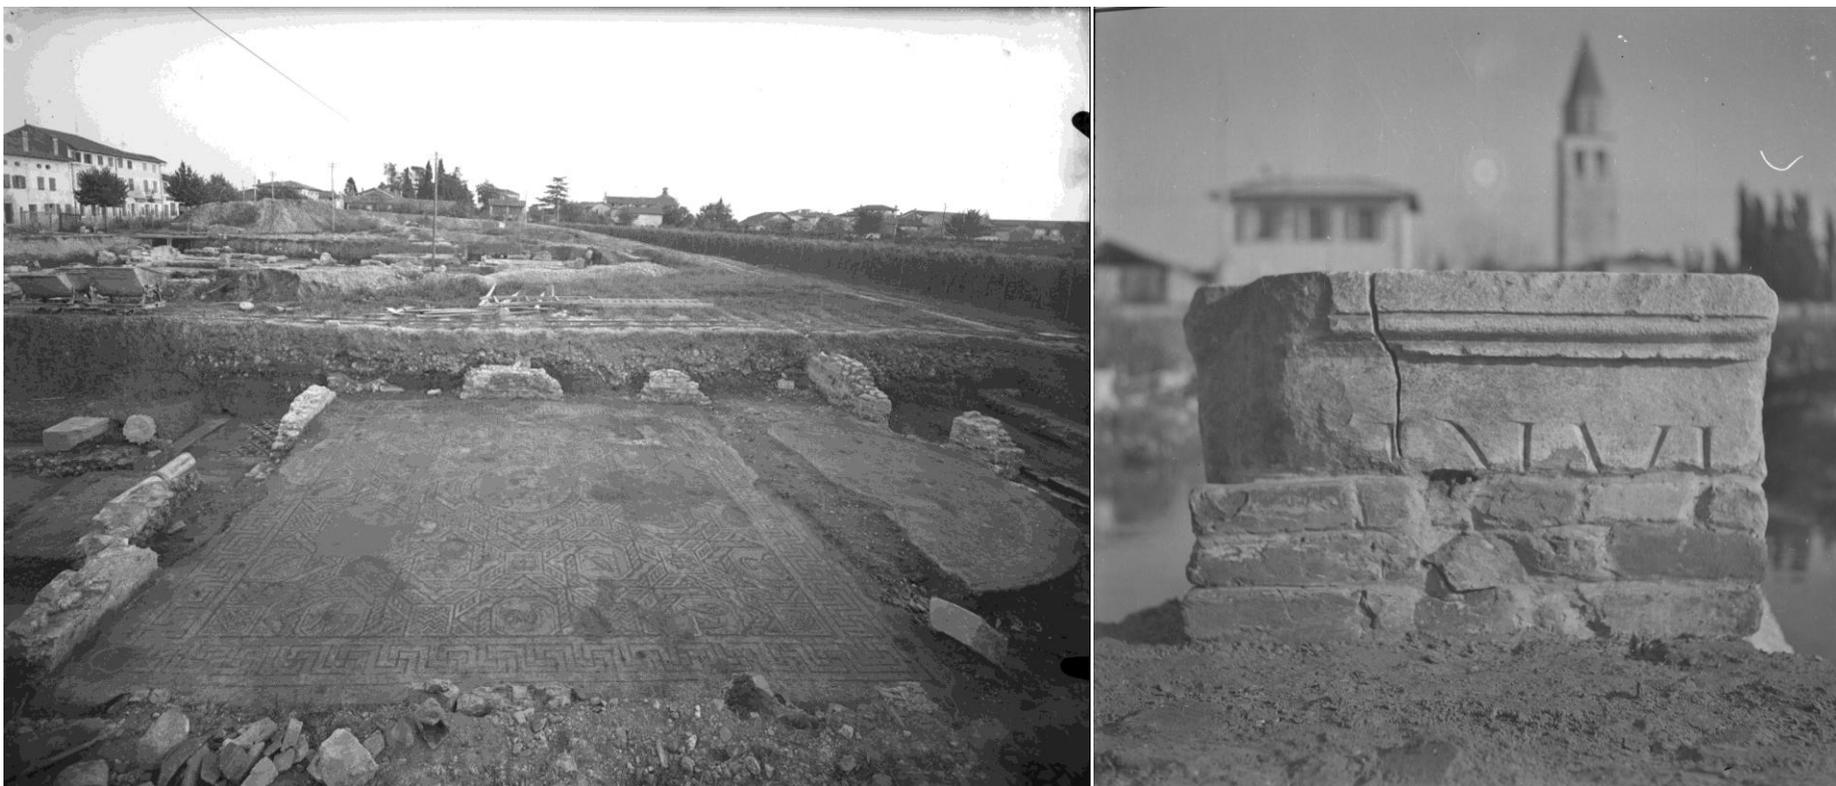
Fig. 11-12. 11. Neg. 3268 (1954), l'aula del Buon Pastore ripresa da nord; 12. Neg. 3480 (1954), blocco iscritto monumentale nella fondazione del colonnato.

L'evidenza più rilevante è il triclinio (9,17 x 9,17 m) con mosaico del Buon Pastore (531=P.49), dotato di un'abside sopraelevata (531b=P.68 e 98) (fig. 11), considerata posteriore già da BRUSIN, ZOVATTO 1957, p. 212 (per la presenza di un muro tra essa e la sala). L'abside poteva ospitare una mensa a sigma in considerazione della semplice pavimentazione in cubetti di cotto (MIRABELLA, ROBERTI 1987, p. 363: ipotesi seguita anche da PENSABENE, GALLOCCHIO),

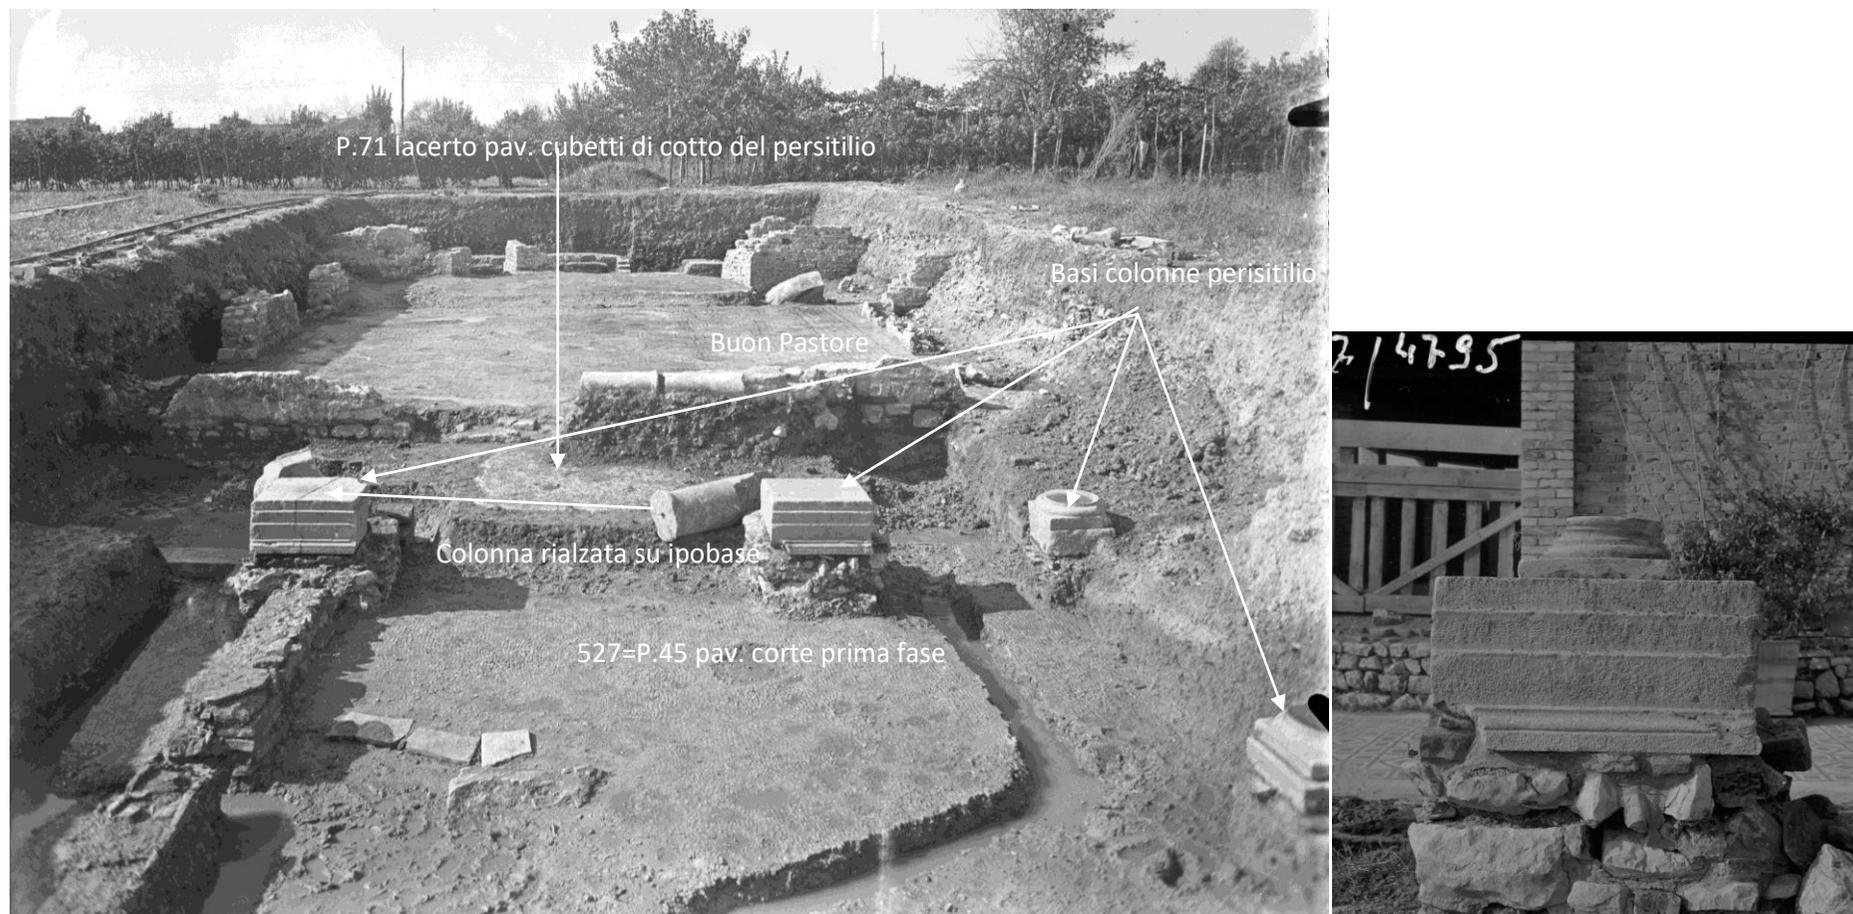
Fig. 13-14. 13. Neg. 3258 (1954), parte ovest del giardino con peristilio. Il fusto di colonna accanto all'ipobase centrale è stato rialzato sulla ipobase di sinistra. 14. Neg. 4795/67 (1964). Ipobase nord e base attica, rimontata dopo lo scavo e oggi non più presente.

Del peristilio rimaneva solamente un **breve lacerto di pavimentazione in cubetti di cotto (P.71)**, che è stato rimosso (ora in Museo?) per mettere in luce i sottostanti mosaici dell'**A.1.8**, del I secolo d.C. (**fig. 13**)

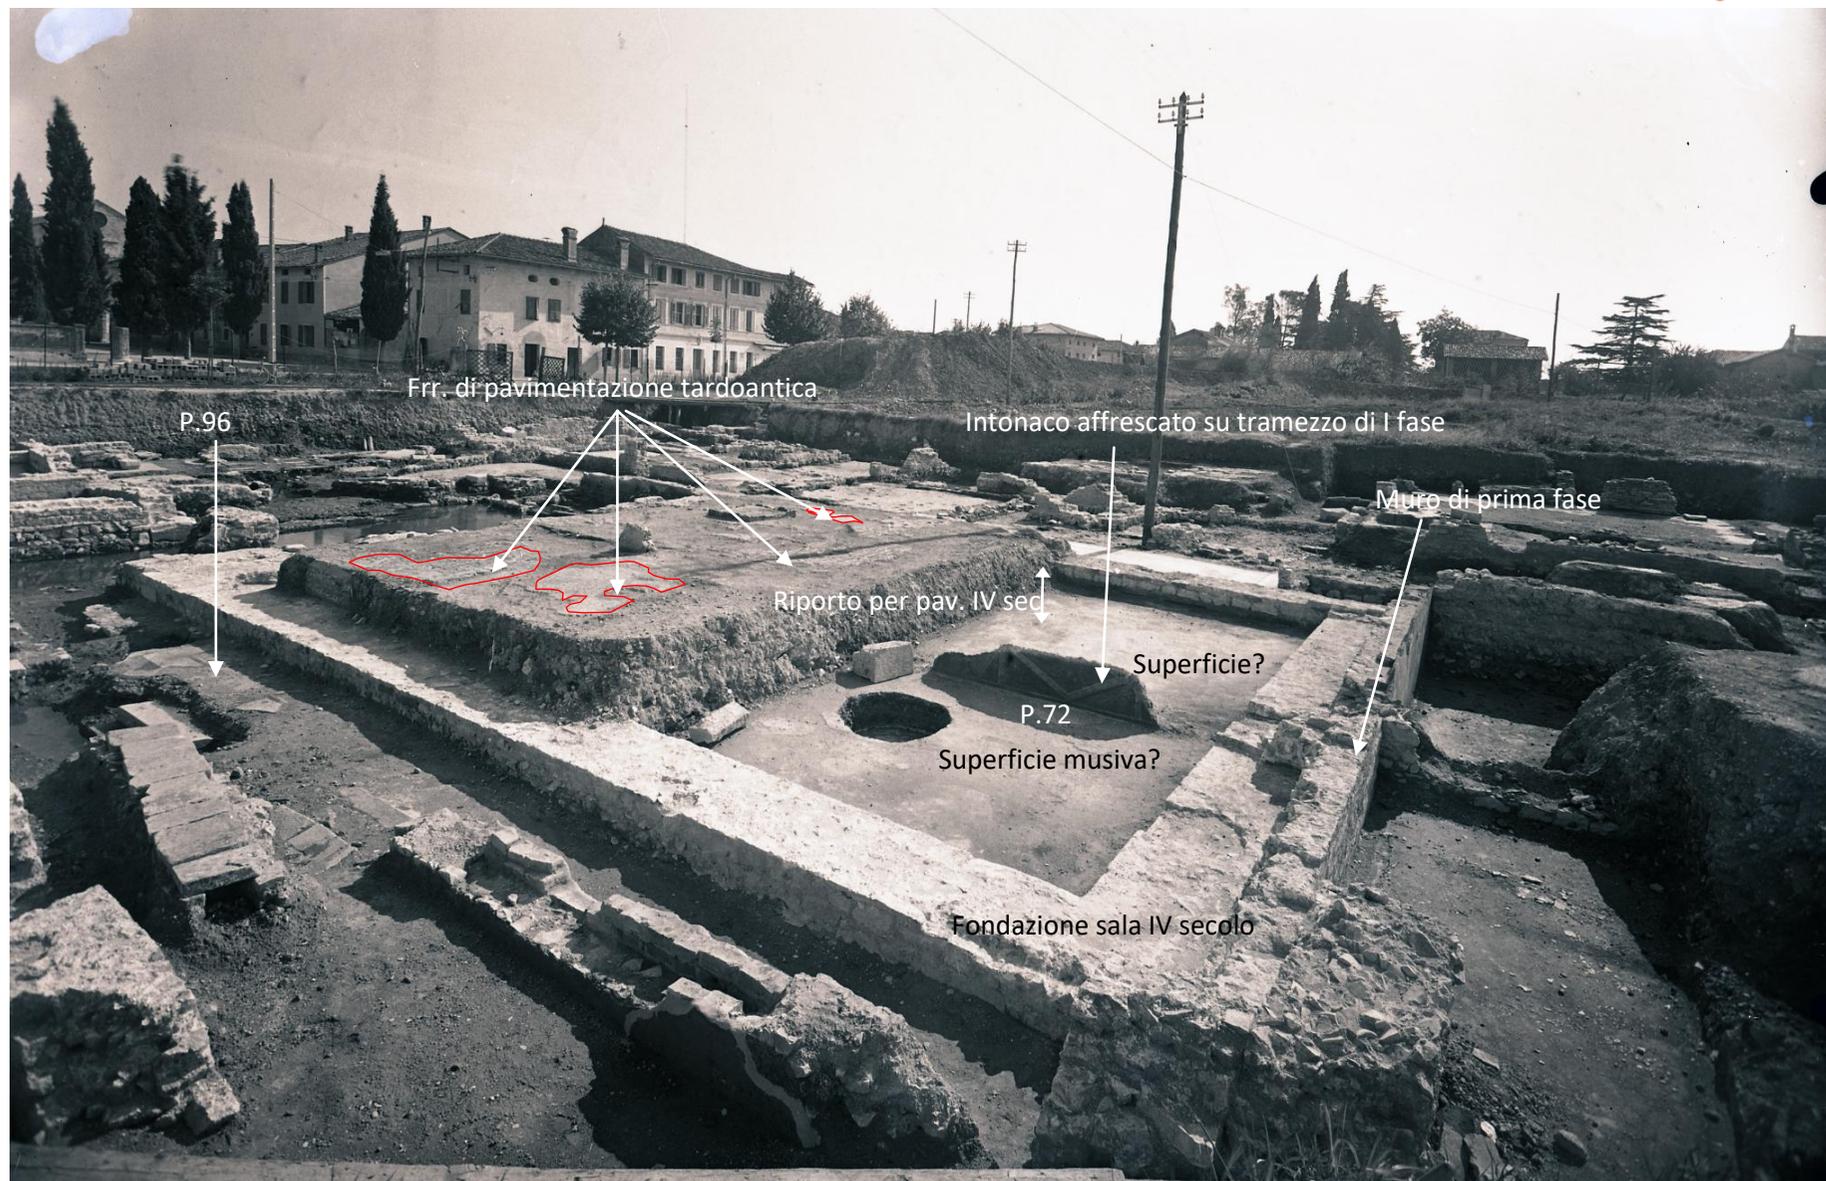
Fig. 15. Neg. 3260 (12 ottobre 1954). Sala di rappresentanza del IV secolo ripresa da nord-ovest. Al di sotto livelli della fase del I sec. d.C.

In realtà, dalle foto d'archivio Neg. 3189, 3260 (**fig. 17**), 3262 si evidenziano, in questa zona, dei lacerti di un pavimento a quota decisamente più alta rispetto ai tessellati della fase di I sec. d.C.: tali lacerti erano assai verosimilmente contenuti dalle poderose fondazioni sopra descritte, che delimitavano quindi una grande sala rettangolare di rappresentanza del periodo tardoantico (PENSABENE, GALLOCCHIO 2012-2013). Dalle stesse foto si evince, infatti, che lo scavo raggiunse ad una profondità maggiore dei livelli precedenti e un lacerto d'intonaco affrescato *in situ* che rivestiva una struttura muraria est-ovest. Sembra che questi livelli piani corrispondano in parte a superfici pavimentali, assegnabili alla prima fase della casa che riusciamo a documentare: **P.72** potrebbe essere un lacerto musivo (PENSABENE, GALLOCCHIO 2015, p. 440: forse per errore è descritto a p. 437 con mosaico a trecce e losanghe)(**fig. 15**); **P. 96** (mosaico con motivo ad alveare) è evidentemente tagliato dalle fondazioni tardoantiche, e forse è ricollegabile con il **P.10** dalla parte opposta della casa.

La sala di rappresentanza, nelle foto d'archivio (**figg. 15 e 28**), risulta scavata per circa metà della sua estensione (occidentale). La sezione nord-sud che si evidenzia dalle foto testimonia l'esistenza di un riporto di circa 0,70-0,80 m a partire dai livelli della fase precedente e quindi il rialzamento dei piani pavimentali, i cui lacerti sopravvissuti sono visibili nelle foto (**fig. 29**). Che tale complesso fosse sentito dagli scavatori come unitario è provato dal fatto che era stato previsto di posizionare i lacerti su una soletta di cemento, come dimostrano i pilastri in mattoni (**fig. 30**). Il progetto fu poi abbandonato.

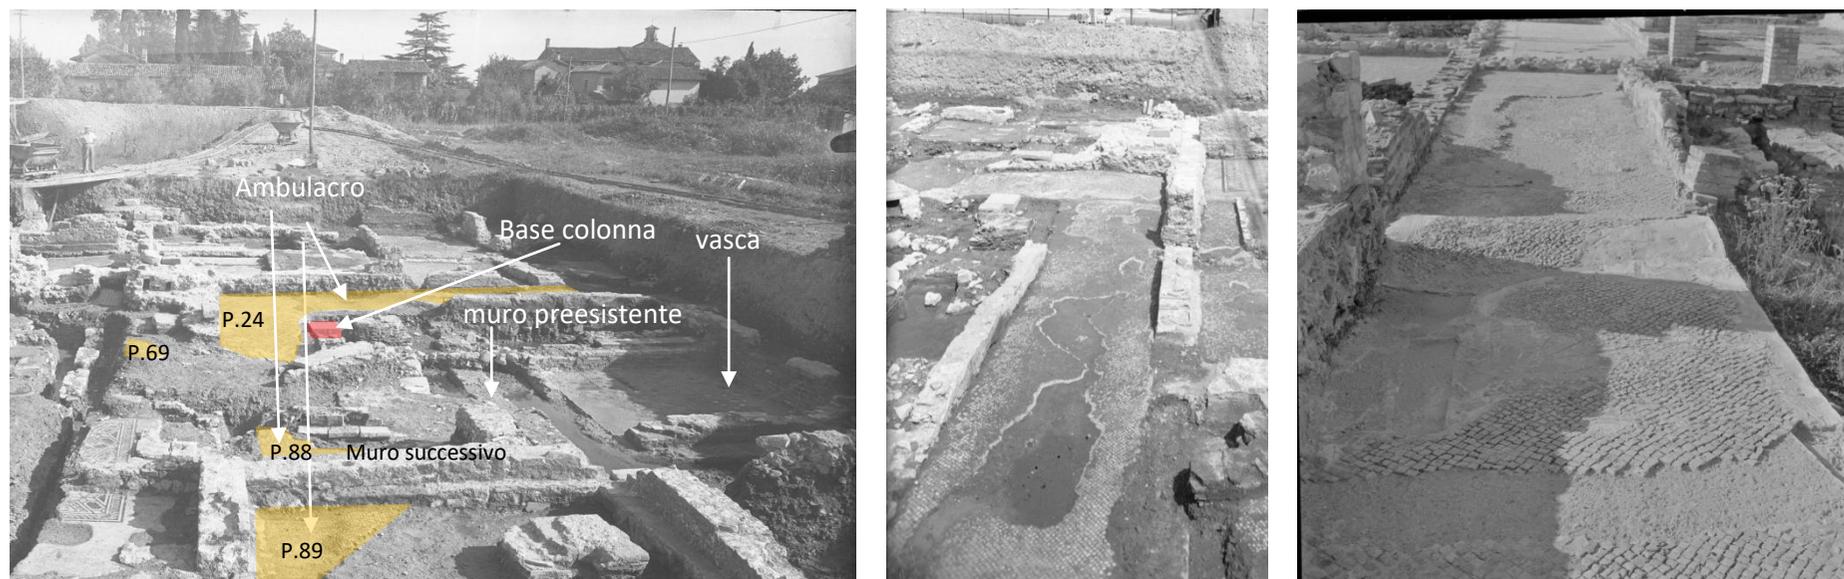
Figg. 16-18. 16. Neg. 3165 (1954; part.), pavimento in cubetti di cotto del portico del peristilio. 17. Neg. 3179 (1954; part.), il braccio meridionale del sottoportico ripreso da ovest, con la base di colonna o pilastro e il muro di delimitazione sulla destra. 18. Neg. 3676-93 (1957). Il pavimento in cubetti (braccio meridionale) ricollocato su cemento, ripreso da est (si noti il rigonfiamento non visibile nel pavimento *in situ*).

2) Una corte sembra invece riconoscibile dall'andamento a L del pavimento in cubetti di cotto **557=P.25+P.26+P.69** (PENSABENE, GALLOCCIO 2015; anche *Atria longa* 2012, p. 94, n. 12, ritenuto parte del portico dell'originaria corte centrale 7, su cui vedi sopra; stessa ipotesi, meno chiaramente espressa, in *Mosaico* 2017, p. 357), a cui forse sono da aggiungere i lacerti **P.88+P.89**: esso si può ricostruire quindi come ambulacro su tre lati (quello settentrionale non conservato, **figg. 16-18**) e come tale è stato delineato nell'allestimento con ghiaio rosato all'interno nel secondo lotto dei restauri (2021). Il braccio est è più ampio di quello sud, e risulta tagliato da un muro e da basamenti successivi; il braccio sud, nel restauro degli anni Cinquanta, ha assunto un rigonfiamento non presente nel pavimento *in situ* al momento dello scavo. La presenza di una base quadrata in pietra permette di ricostruire la presenza di un colonnato almeno sul lato est, mentre sul lato sud il pavimento in cubetti sembra internamente delimitato da un muro, che lo doveva chiudere.

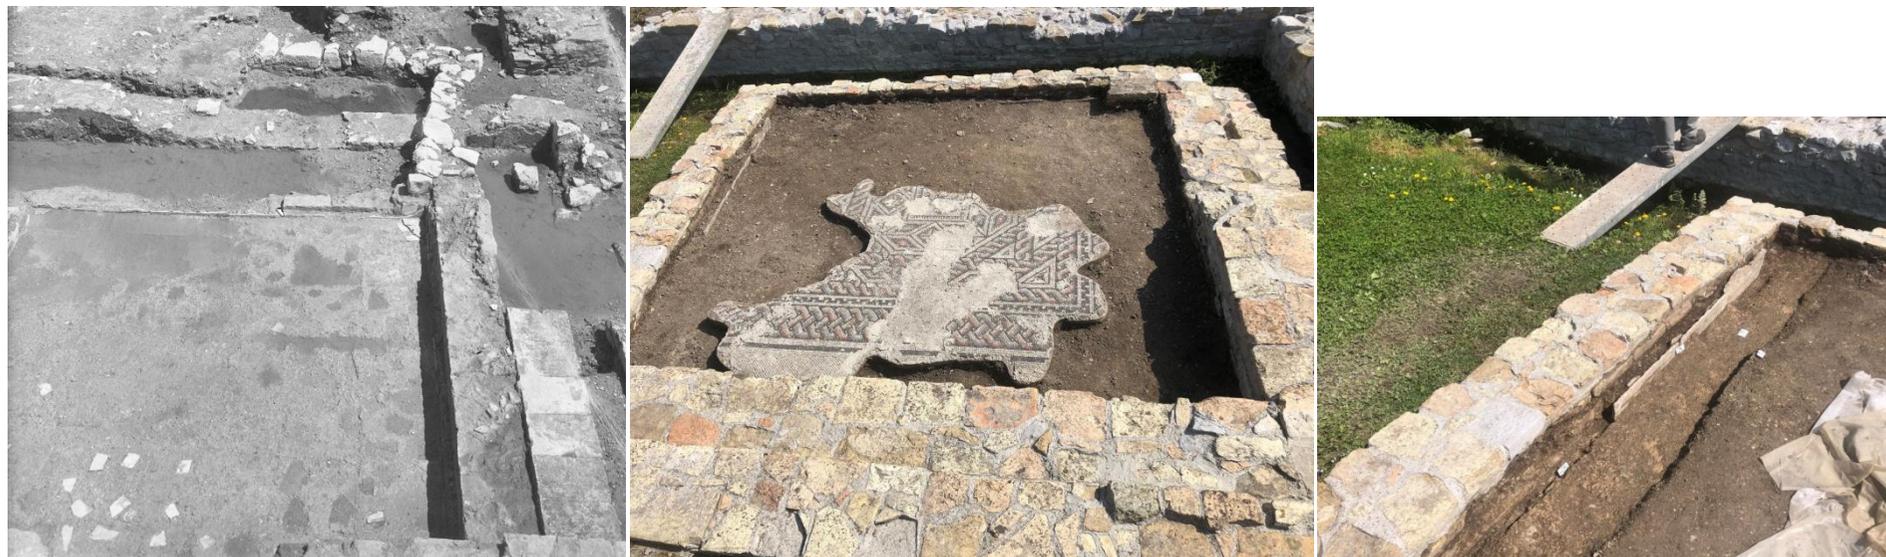
Figg. 19-21. 19. Neg. 3164 (1954), vasca al momento dello scavo, ripresa da ovest (in alto una struttura muraria a L rimossa negli scavi degli anni Cinquanta, con orientamento difforme a quello delle strutture romane). 20. Restauro 2021, il lacerto pavimentale 558=P.28, in passato depositato qui da altro luogo. 21. Restauro 2021, scavo parziale del riempimento post scavi anni Cinquanta: resti di lastre di rivestimento.

stato deposto in quella posizione dopo lo scavo: le immagini d'archivio non lo riportano (**fig. 19**) e anzi evidenziano come la struttura fosse in realtà **una vasca**, pavimentata con lastre di marmo (completamente scomparse: **P.87**) e rivestite parimenti di marmo (PENSABENE, GALLOCCHIO 2015) (**figg. 19-21**).

Le indagini compiute nel 2021 hanno confermato queste osservazioni: le lastre marmoree di rivestimento aderiscono ad un livello di cocchiopesto idraulico, mentre nella preparazione del fondo sono riutilizzati fr. di lastre derivanti dalla lavorazione del materiale.

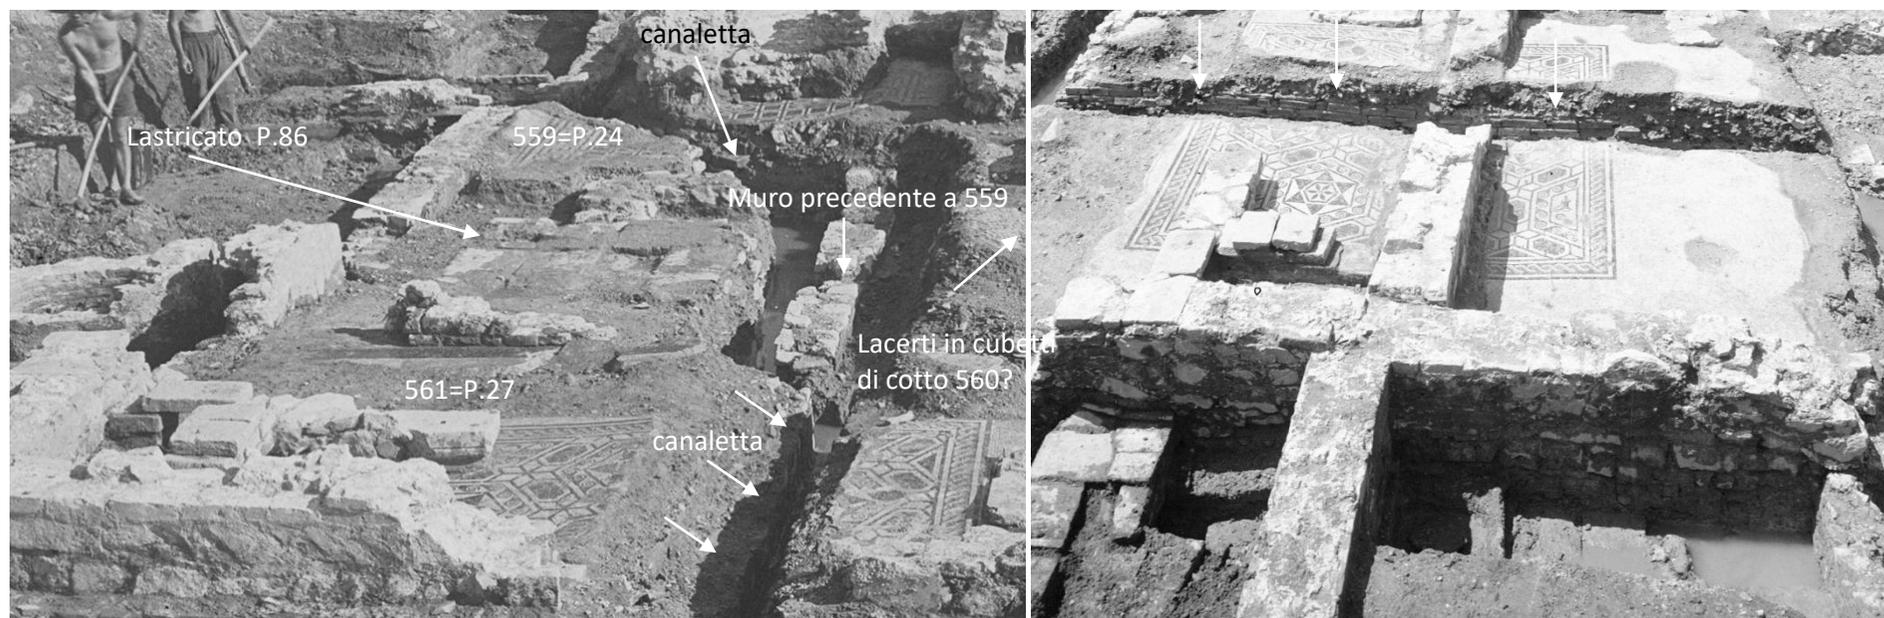
Figg. 22-23. 22. Neg. 3165 (1954; part.). I pavimenti 561=P. 27 (in primo piano) e 559=P.24; al centro il lastricato posto alla medesima quota dei mosaici (P.86). 23. Neg. 3168 (1954; part). Il pavimento 561=27, canaletta sottostante al vano riutilizzata per deflusso delle acque durante gli scavi.

Il pavimento **559=P.24** copre un muro est ovest di una fase precedente (**fig. 22**), attualmente non più riscontrabile. Esso è conservato in due lacerti distinti: la discontinuità avviene in corrispondenza di quella che pare con ogni probabilità una canaletta con andamento obliquo sottostante al pavimento. È quindi

possibile che il suo collassamento possa aver causato la perdita della parte centrale del tessellato (**fig. 22**). Lo stesso vale per il pavimento 561=P.27: si intravede infatti anche in questo caso la spalletta di una canaletta nord-sud che portava l'acqua verso sud (**figg.22-23**). Entrambe le canalette sono state utilizzate in corso di scavo per favorire il deflusso delle acque di falda che sgorgavano copiose dal sottosuolo, e anche successivamente per mantenere asciutta l'area attraverso canali in cls. Il sistema di drenaggio è ancor oggi funzionante.

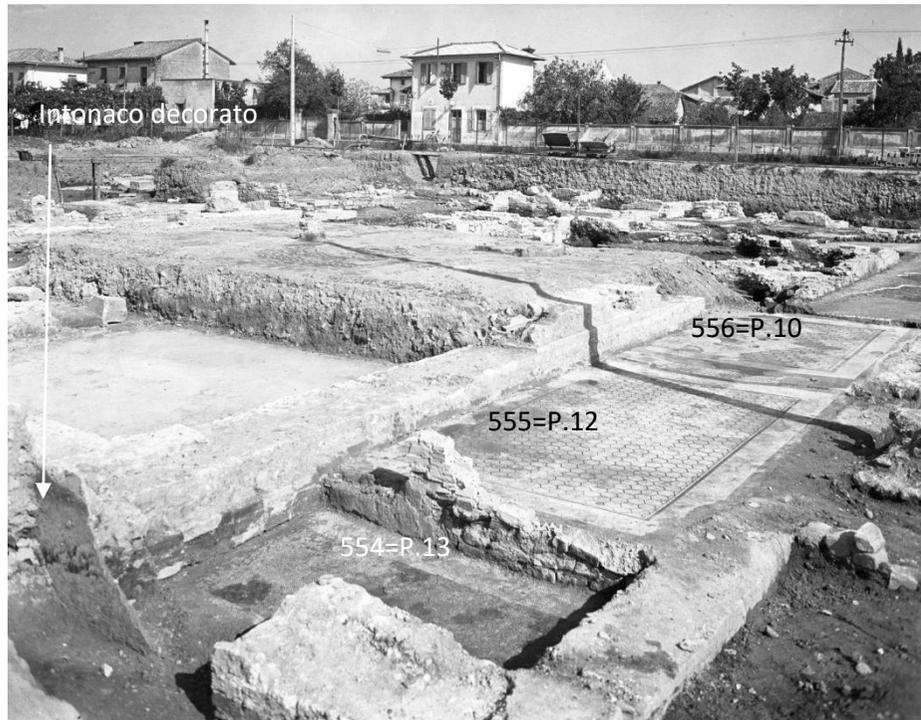
Figg. 24-25. 24. Neg. 3162 (1954; part.). I pavimenti 556=P.10, tagliato dal muro tardoantico, 555=P.12, 554=P.13; si nota il lacerto d'intonaco del muro di prima fase poi rimpiazzato dalla fondazione di IV secolo. 25. Neg. 3172 (1954). Zona sud-ovest della casa con sovrapposizione di mosaici e muri di seconda fase .

I vani **A.2.10-A.2.13** costituiscono una sequenza riconoscibile e assegnabile alla prima fase dell'abitazione, verosimilmente con funzioni di soggiorno (*Atria longa* 2012, p. 94=*Mosaico* 2017, p. 357) (**fig. 24**). Il pavimento di **A.2.13** (**556=P.10**) è tagliato dalle fondazioni tardo antiche della sala di rappresentanza, e potrebbe svilupparsi in lunghezza per tutta l'estensione della corte antistante, visto che lo stesso schema musivo contraddistingue dalla parte opposta il pavimento **P.96**, pure tagliato dalle murature di IV secolo. Su di esso si affacciava probabilmente il triclinio. Il vano **A.2.10** mostra due fr. pavimentali: **552=P.15**, con motivo a meandro, della prima metà del I sec. d.C. è interrotto da un muro successivo e coperto da un pavimento in cubetti di cotto (**553=P.14**): il muro successivo è verosimilmente connesso con due fr. pavimentali più alti (**P. 80** e **P.81**, non considerati in *Mosaico* 2017), ascrivibili alla fase tarda (**fig. 25**).

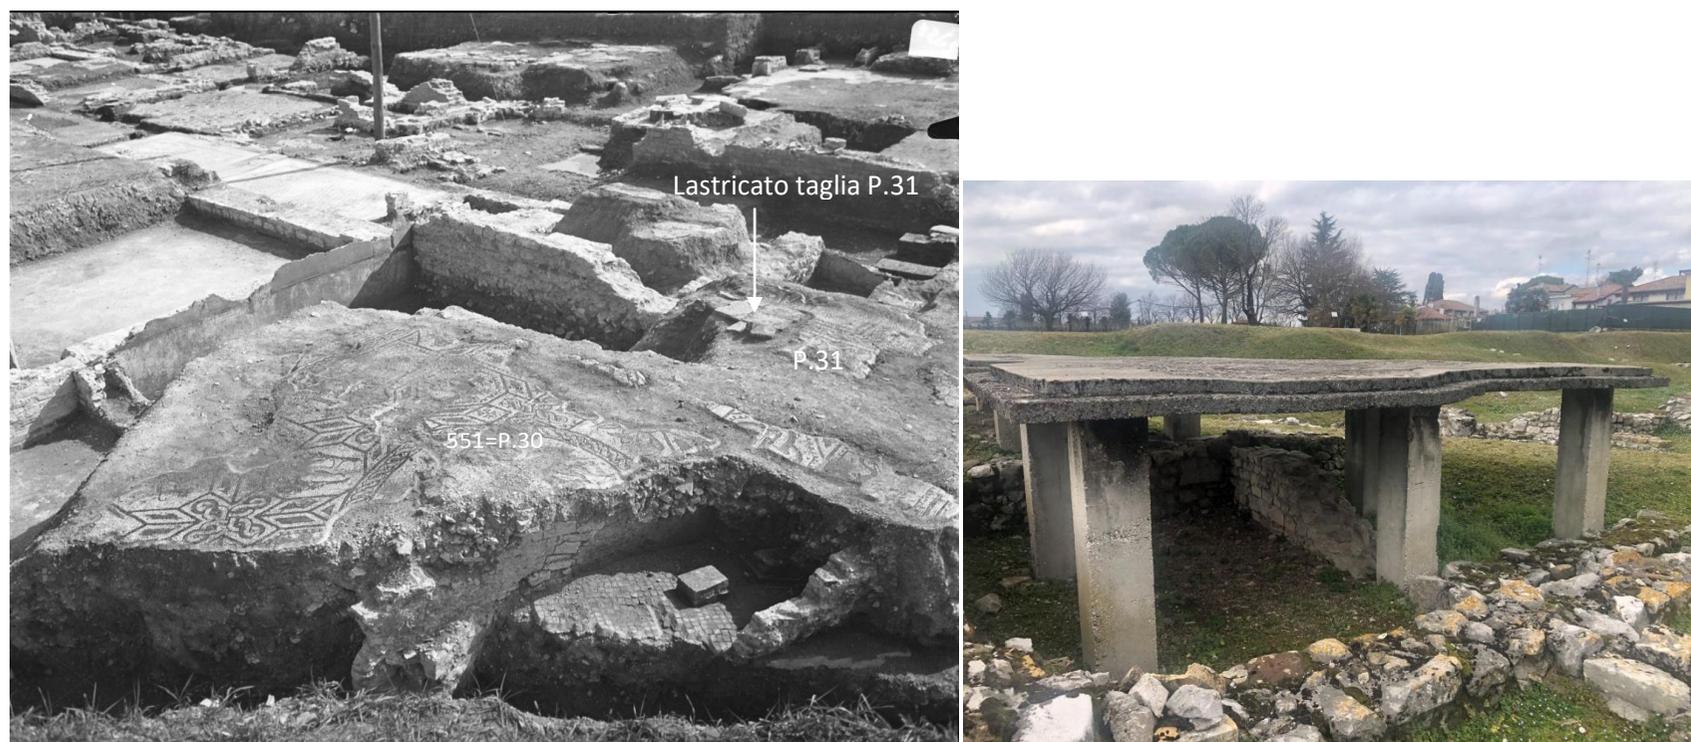
Figg. 26-27. 26. Neg. 3269 (1954). Sotto i pavimenti tardi 551=P.30 e N.N.=P.31, si evidenzia un solo lacerto in cubetti di cotto, P. 82, delimitato da un muretto verso ovest e da un muro verso est: si nota il mattoncino da *pila*. Dietro, il grosso lacerto d'intonaco affrescato di prima fase. 27. Situazione attuale sotto la soletta con il mosaico di Licurgo (2022).

Il lungo muro est-ovest di prima fase che costituisce il limite del vano **A.2.11** e degli ambienti rimpiazzati dalla grossa fondazione quadrangolare del IV secolo appare decorato da grossi lacerti di intonaco decorato (non citati in DIDONÉ 2015) (**figg. 24 e 26**): zoccolo bianco con sopra dei riquadri colorati (**fig. 26**).

La parte retrostante a questo muro è dominata da due vani tardi: **A.2.9** con pavimenti **551=P. 30** (mosaico di Licurgo) e **N.N.=P.31**, che si sovrappone ad un muro di prima fase (vedi neg. 3271) (**figg. 26-27**). In questa zona i ritrovamenti di altri pavimenti si riducono al lastricato **P. 83** (che taglia **P.31**) e al pavimento in cubetti di cotto **P.82**, compreso tra i muri di prima fase coperti dal mosaico di Licurgo (**fig. 26**): esso sembra conservato ad una quota intermedia, ed è sovrapposto da un mattone, forse residuo di una pila per *suspensurae*, per cui è possibile sia anch'esso riferibile all'età tardoantica. In ogni caso questo pavimento fu rimosso dopo gli scavi: al di sotto della attuali solette su pilastri di cemento non si riscontrano, infatti, resti di pavimentazione.

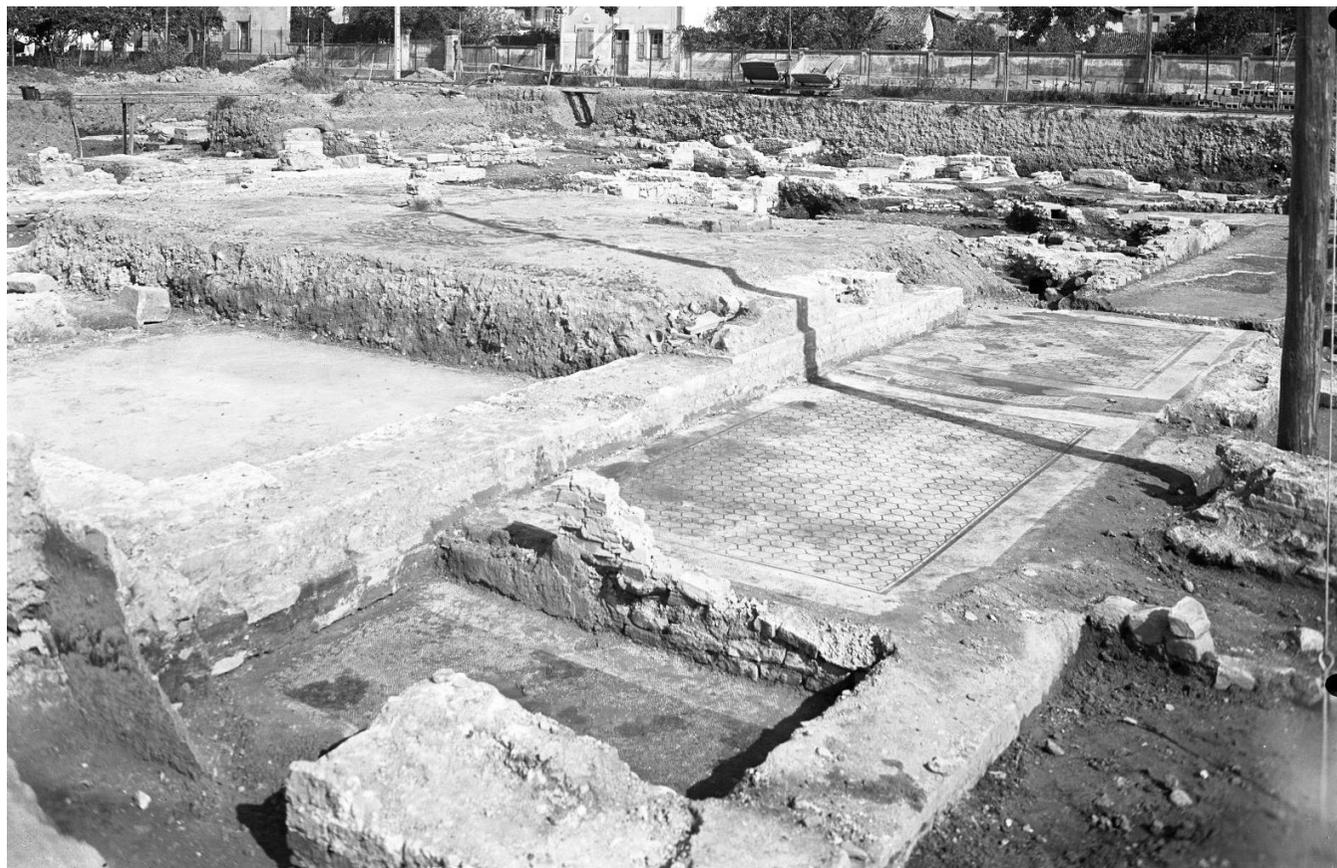
Fig. 28. Neg. 3262 (1954). L'aula tardoantica ripresa da sud-ovest, con il fronte di scavo. A sinistra si nota lo strato d'intonaco della fase di I sec. d.C.

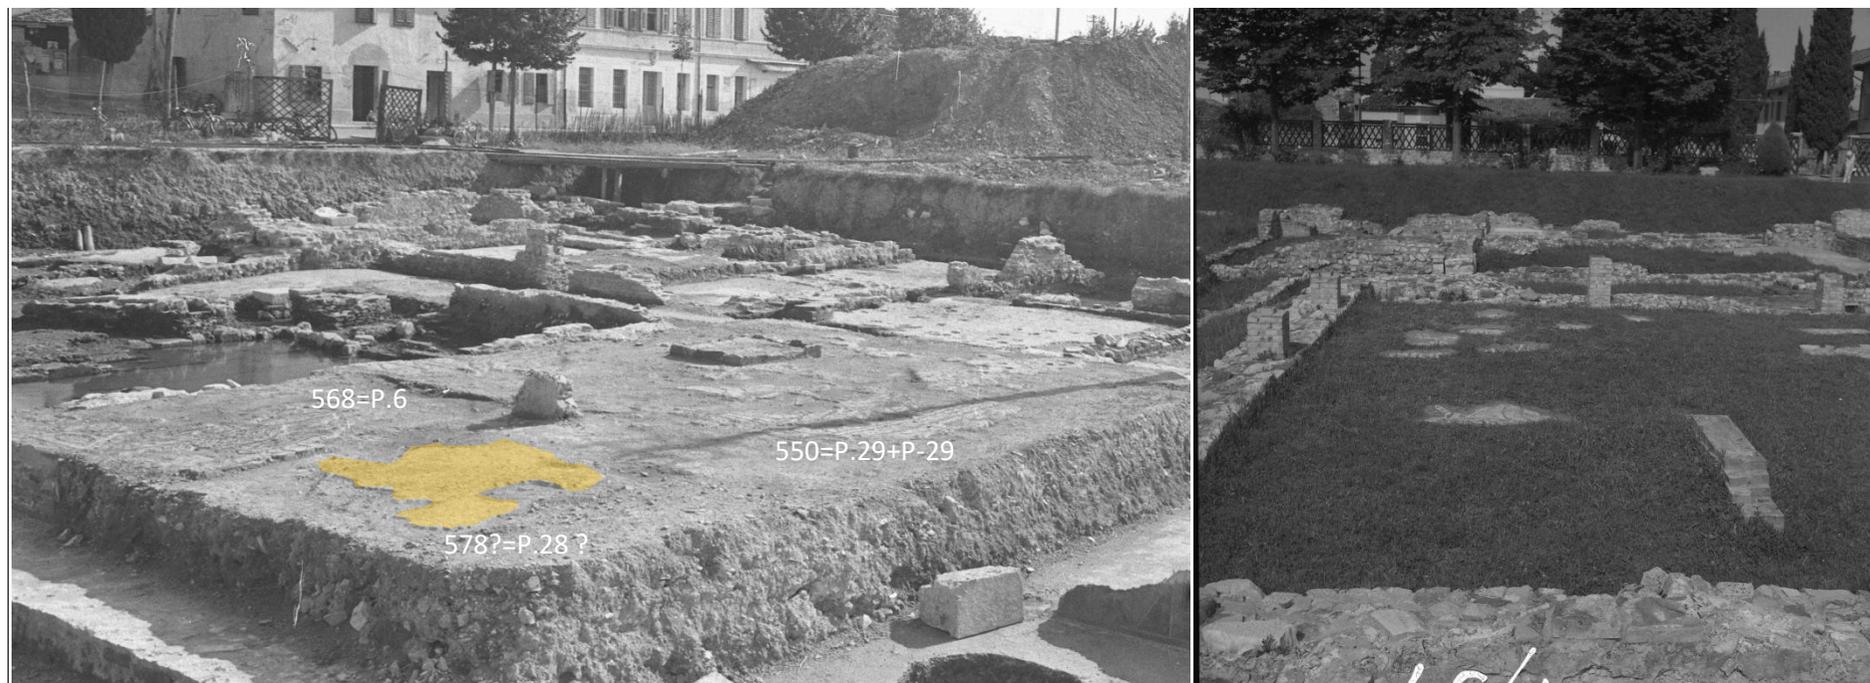
Fig. 29-30. 29. Neg. 3260 (1954; part.). Grande aula di rappresentanza, ripresa da nord-ovest. I lacerti musivi su un consistente riporto terroso. 30. Neg. 5087-51 (1974). Pilastri per la creazione di una soletta in cemento a supporto dei fr. musivi della grande aula di rappresentanza del IV secolo (progetto poi abbandonato).

Dalle foto d'archivio (**figg. 15 e 29, 31**) e dai rilievi di scavo si riconoscono agevolmente i singoli pannelli musivi. PENSABENE, GALLOCCCHIO 2012-2013 e 2015 individuano a sud **P.550=P.29+P.9** (quest'ultimo oggi completamente dislocato) e a nord-est **568=P.6** (anch'esso dislocato) (cfr. **fig. 32**); a nord-ovest si nota un altro lacerto, che sarebbe identificabile con il pavimento **568=P.28**, oggi depositato all'interno dell'A.2.15, in realtà, come si è visto, una vasca (esso è collocato quindi in posizione certamente diversa dall'originale). Nessuna foto di scavo mostra infatti tale frammento in connessione alla supposta vasca (**figg.**

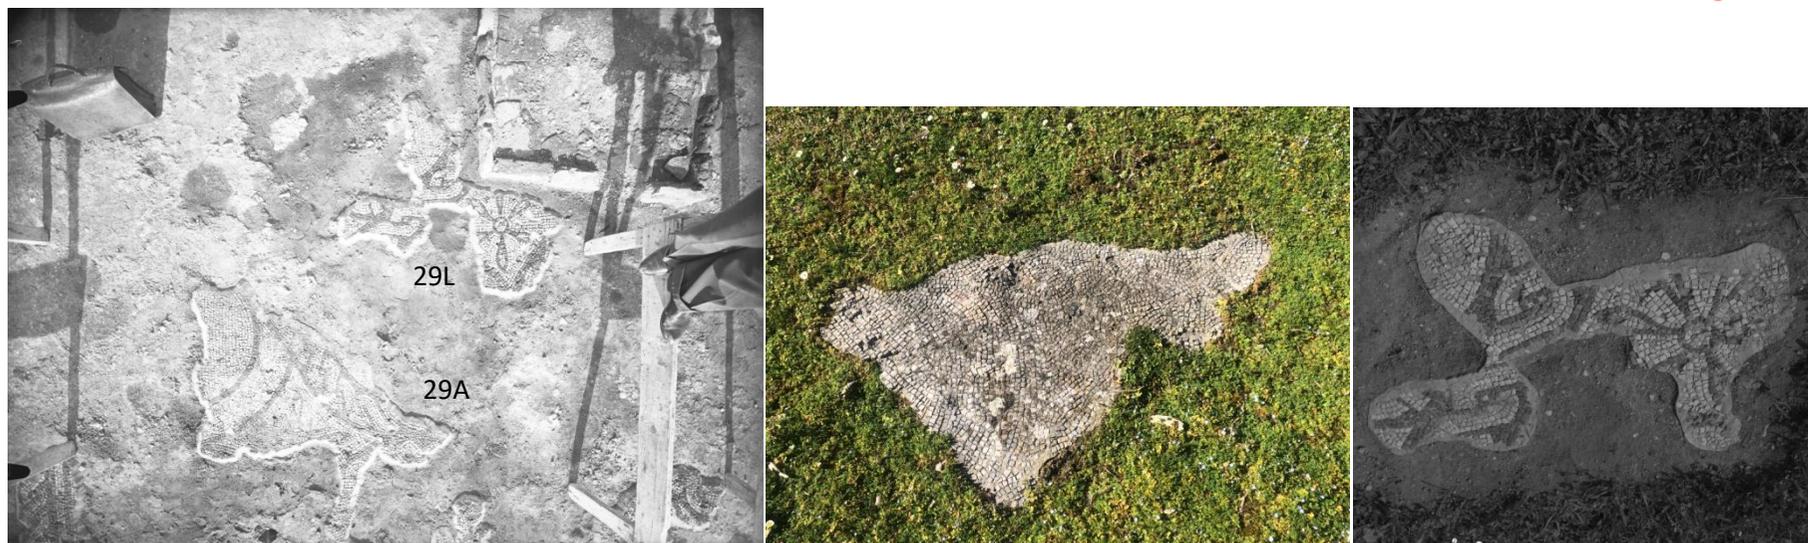
Fig. 36-38. 36. Neg. 3194 (1954). Frr. di lacerto del mosaico a composizione di cerchi con pesci ed uccelli 29L e 29A (in basso a sinistra la treccia a due capi del fr. P.9). Il nord è a sinistra. 37. Il fr. 29A oggi, depositato sul prato all'interno della fondazione tardo antica. 38. Neg. 5087-56 (1974). Il fr. 29L.

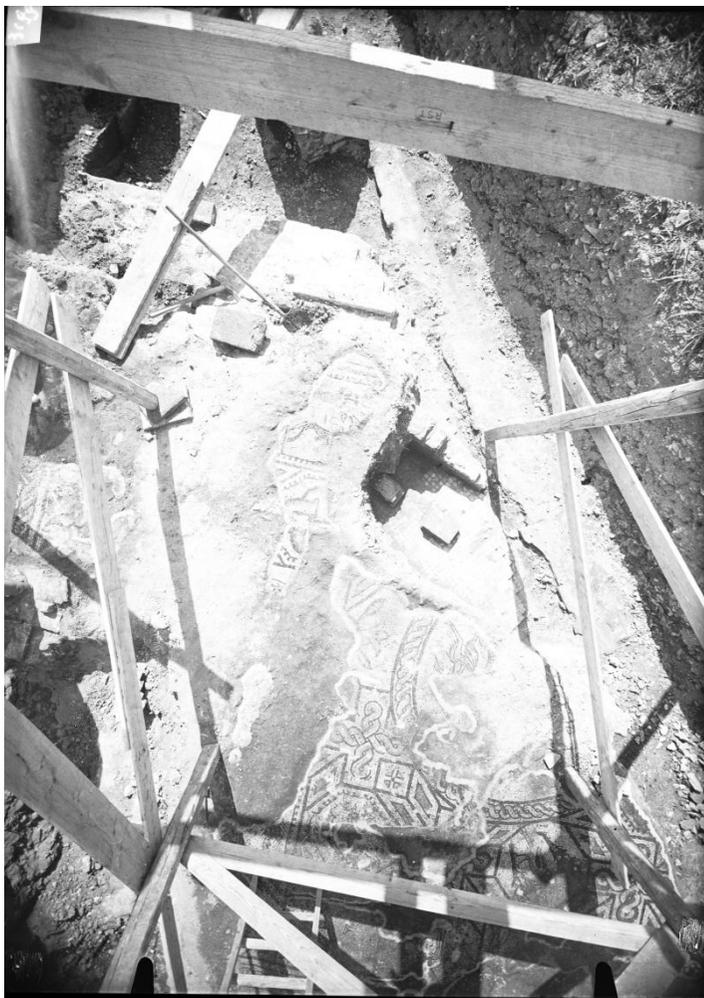
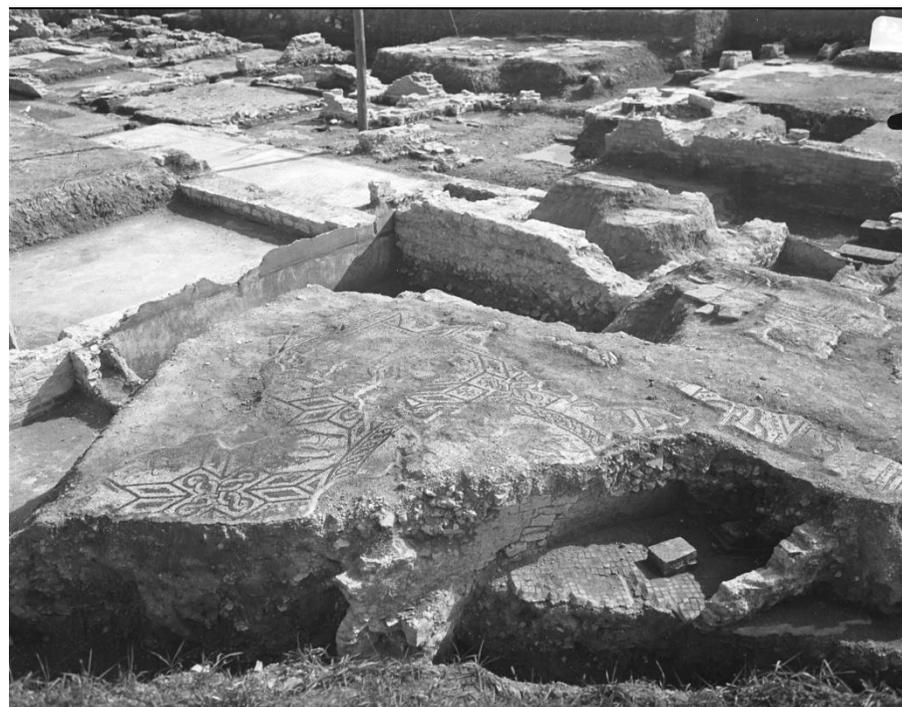
Fig. 51-52. 51. Neg. 3199 (1974). Pavimento 551=P.30, con il vano sottostante pavimentato a cubetti e a destra la struttura dell'acquedotto teresiano poi forse demolita. 52. Neg. 3269 (1954)Lo stesso pavimento ripreso da nord-ovest. In alto a destra il lacerto P.31

Alla fase tardoantica sono riferibili altri due frr. pavimentali collocati alle spalle della grande sala quadrata di rappresentanza e disposti su due solette di cemento dello stesso tipo costruito nei fondi Cossar (e progettato anche per la vicina sala di rappresentanza ma poi non completato: **fig. 30**). Dalle foto d'archivio si distinguono due lacerti pavimentali, **551=P.30** e **P.31**, considerati parte dello stesso pavimento in *Mosaico* 2017, p. 551, ma in realtà pertinenti a due **ambienti diversi**, come evidenziato in PENSABENE GALLOCCHIO 2012-13 (**figg. 51-52**).

I due frammenti policromi sono infatti costituiti in un caso da una composizione reticolata di croci contornate da coppie di parallelogrammi e di ottagoni adiacenti a inquadrare quadrati, con un cerchio centrale (**551=P.30**) e raffigurazione di Licurgo, e nell'altro da una composizione a reticolato con coppie di trecce delineanti quadrati (P.30). Quest'ultimo copriva evidentemente un muro preesistente e proseguiva ulteriormente verso sud. Allo stesso pavimento apparteneva il frammento **29G**, oggi collocato nel prato all'interno delle fondazioni della grande sala tardoantica (negg. 5087-60). A un terzo ambiente, verso nord, come dimostra il rilievo del MAN inv. 469, appartenevano altri due minimi frr. musivi (P.29e e P.29 f) oggi collocati nel prato in corrispondenza della sala di rappresentanza (vedi oltre **fig. 70**)

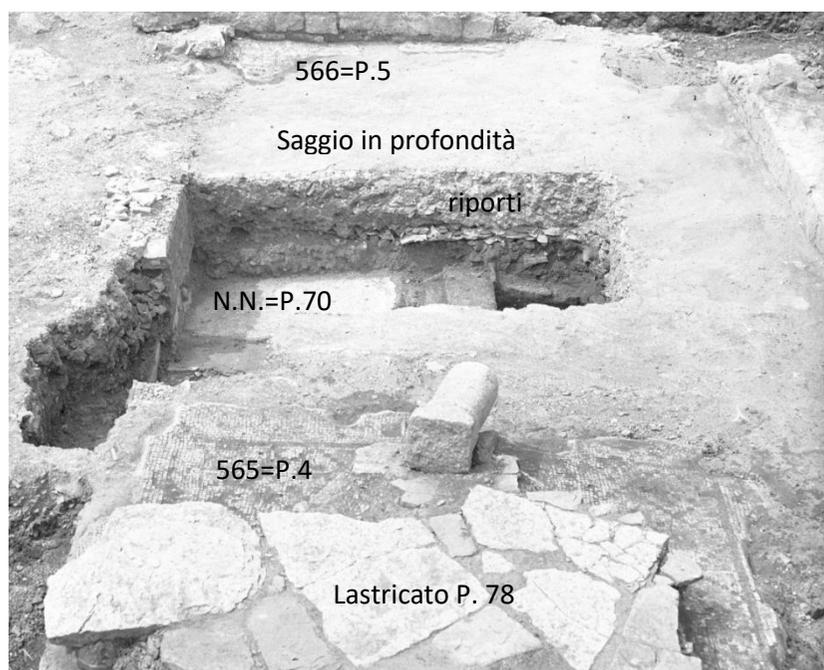
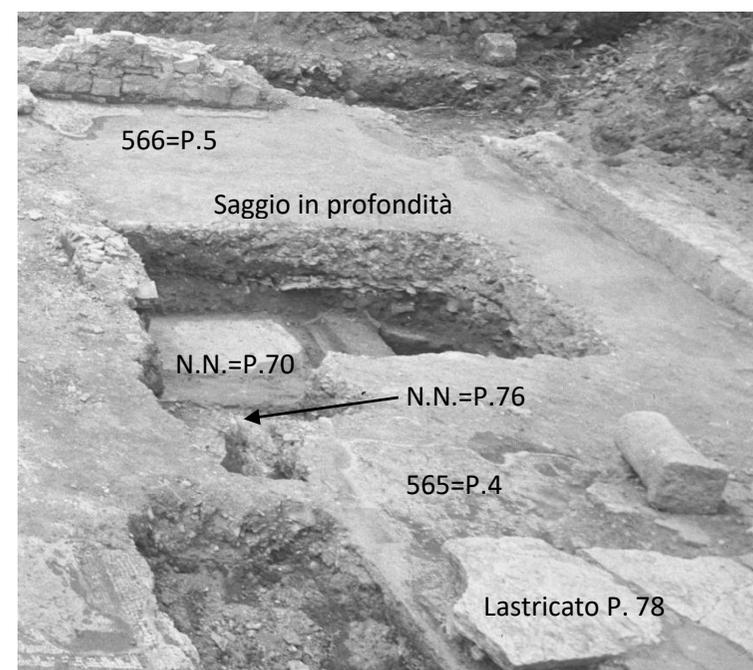
Figg. 57-58. 57. Neg. 3182 (1954; part.), saggio ripreso da est: pavimentazione di fase I sec. d.C. 58. Neg. 3192 (1954; part.), idem, ripreso da sud-ovest.

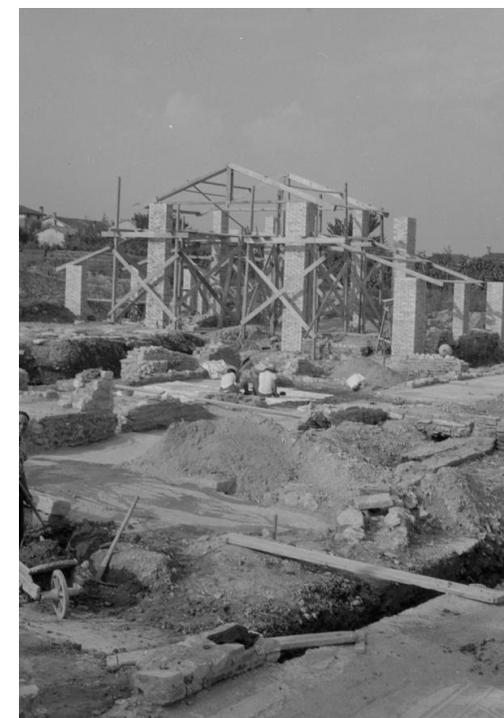
Figg. 59-60. 59. Neg. 3192 (1954). Aula A.3.2, con a sn. A.3.3, A.3.4, A.3.5 e a dx. A.3.6 e A.3.7. Si notano una fistula aquaria e a destra una canaletta(?). La colonnina sopra P.4 è rialzata al centro dell'aula absidata. 60. Neg. 3641-97 (1956; part.). La struttura di copertura, con i pilastri ormai eretti e poi rimossi.
