FONDAZIONE **AQUILEIA**

**AQUILEIA (UD) - AREA ARCHEOLOGICA DEL FONDO CAL
OPERE PER LA RIQUALIFICAZIONE
E LA VALORIZZAZIONE – 3° LOTTO**

RELAZIONE ARCHEOLOGICA E LINEE D'INTERVENTO

Dott. Cristiano Tiussi – marzo 2022

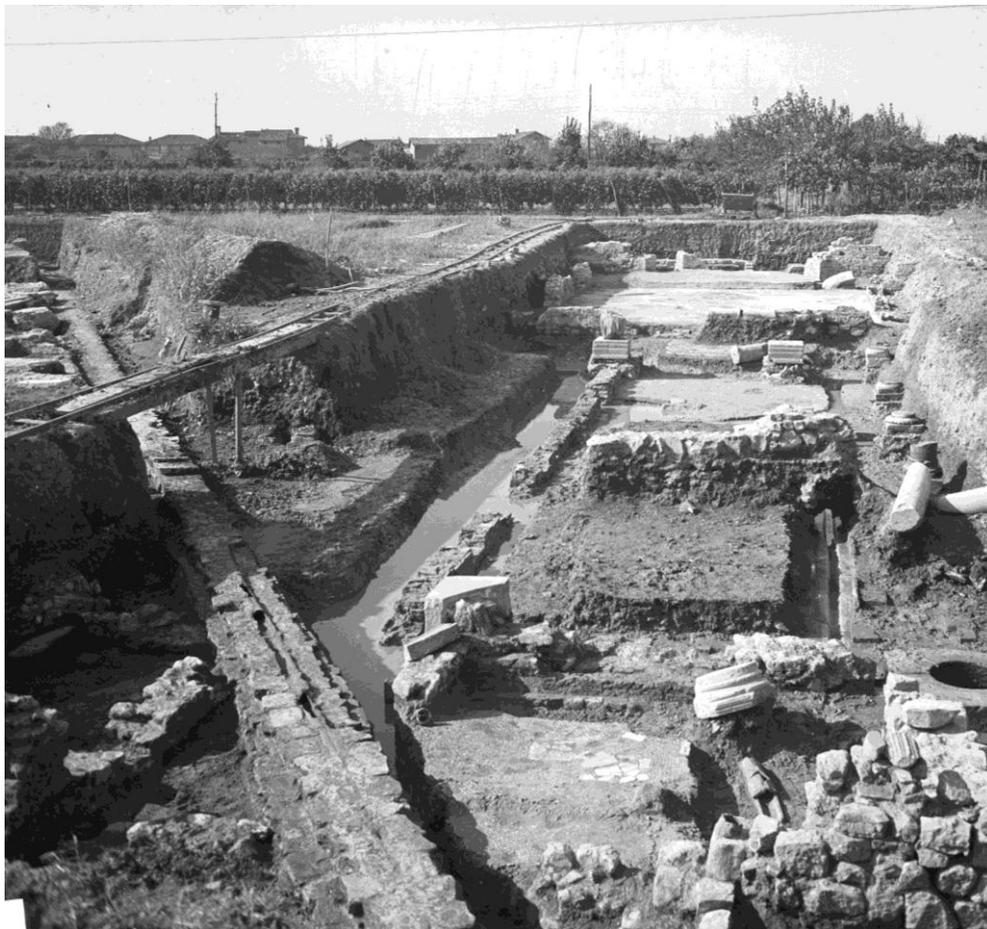
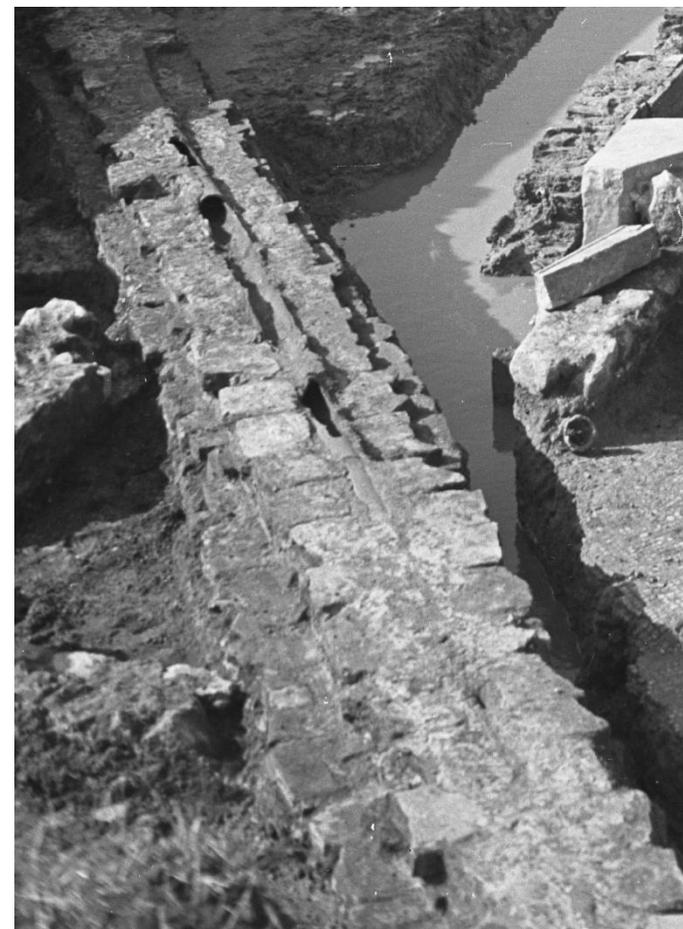
Figg. 61-62. 61. Neg. 3255 (1954). Acquedotto teresiano (a destra), ripreso da nord-est: taglia tutte le strutture antiche documentate nella zona. Particolare della tubatura fittile e del rinfianco in laterizi.

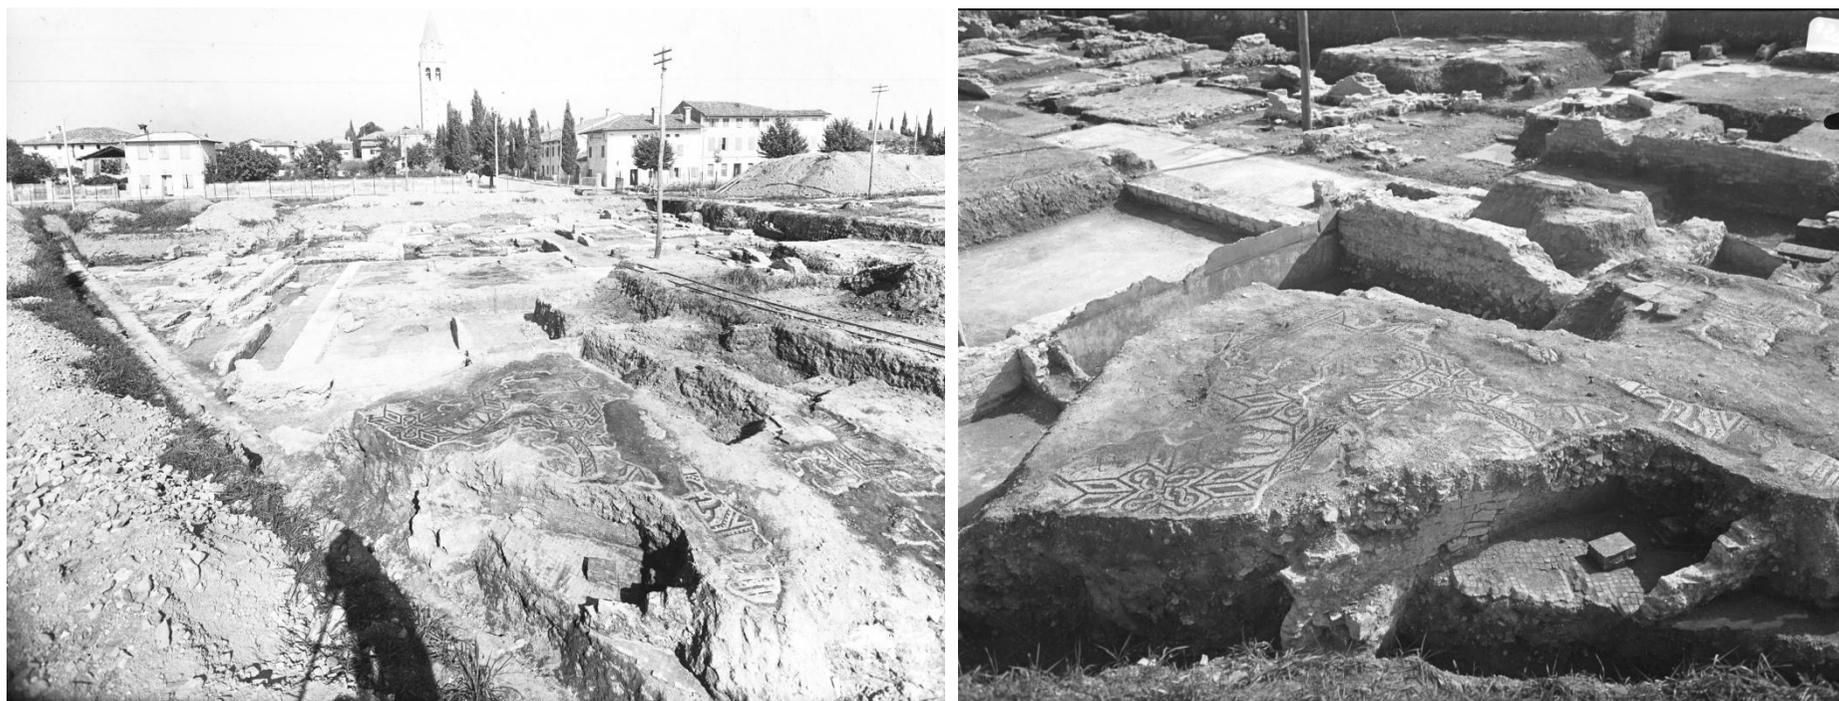
Figg. 62-63. 62. Neg. 3189 (1954). L’acquedotto teresiano ripreso da sud-ovest: in primo piano il mosaico di Licurgo. 63. Neg. 3269 (1954). Il taglio dell’acquedotto sul pavimento di Licurgo e su quello sottostante in cubetti.

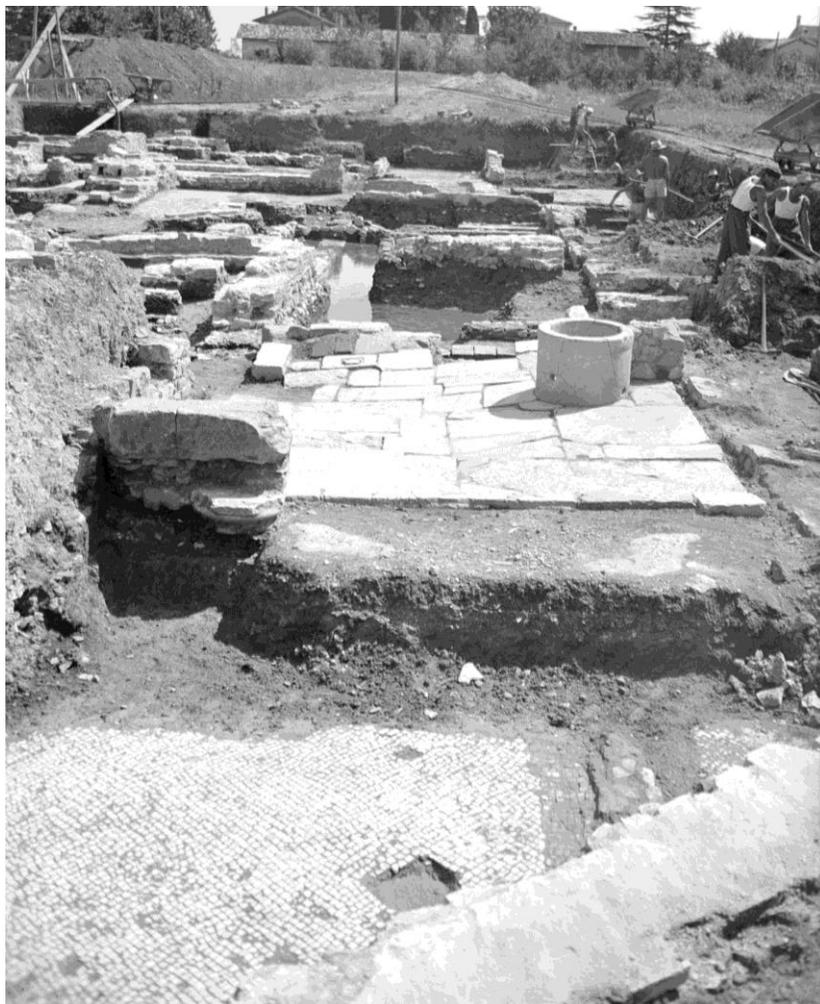
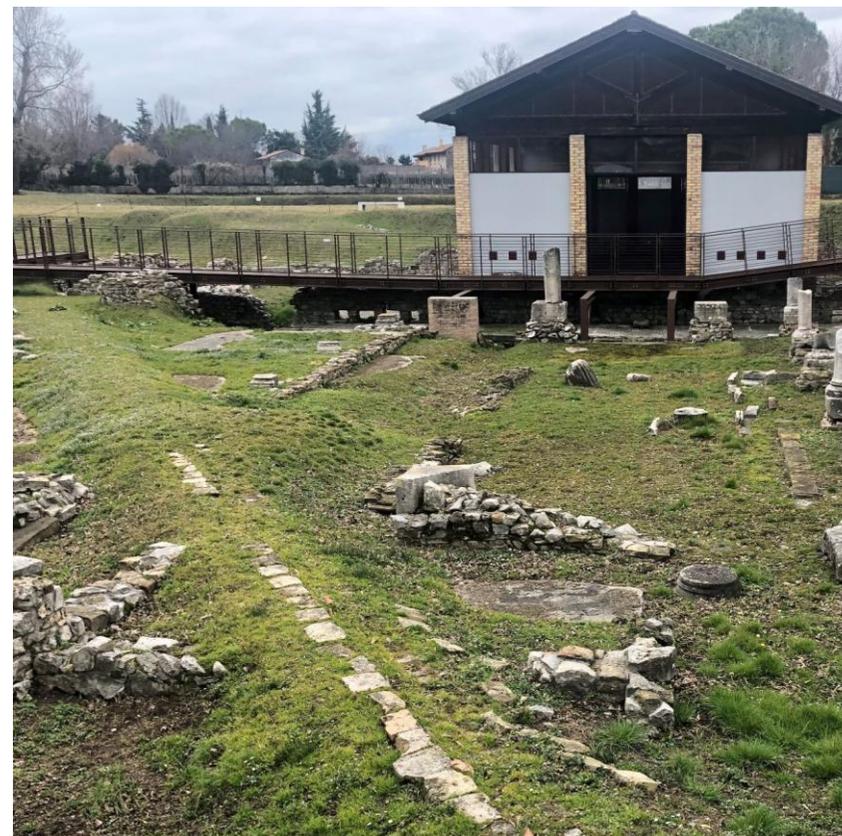
Figg. 64-65. 6. Neg. 3185 (1954). L'acquedotto teresiano ripreso nord, in primo piano nell'angolo a sinistra in basso. 65. La traccia dell'acquedotto oggi.

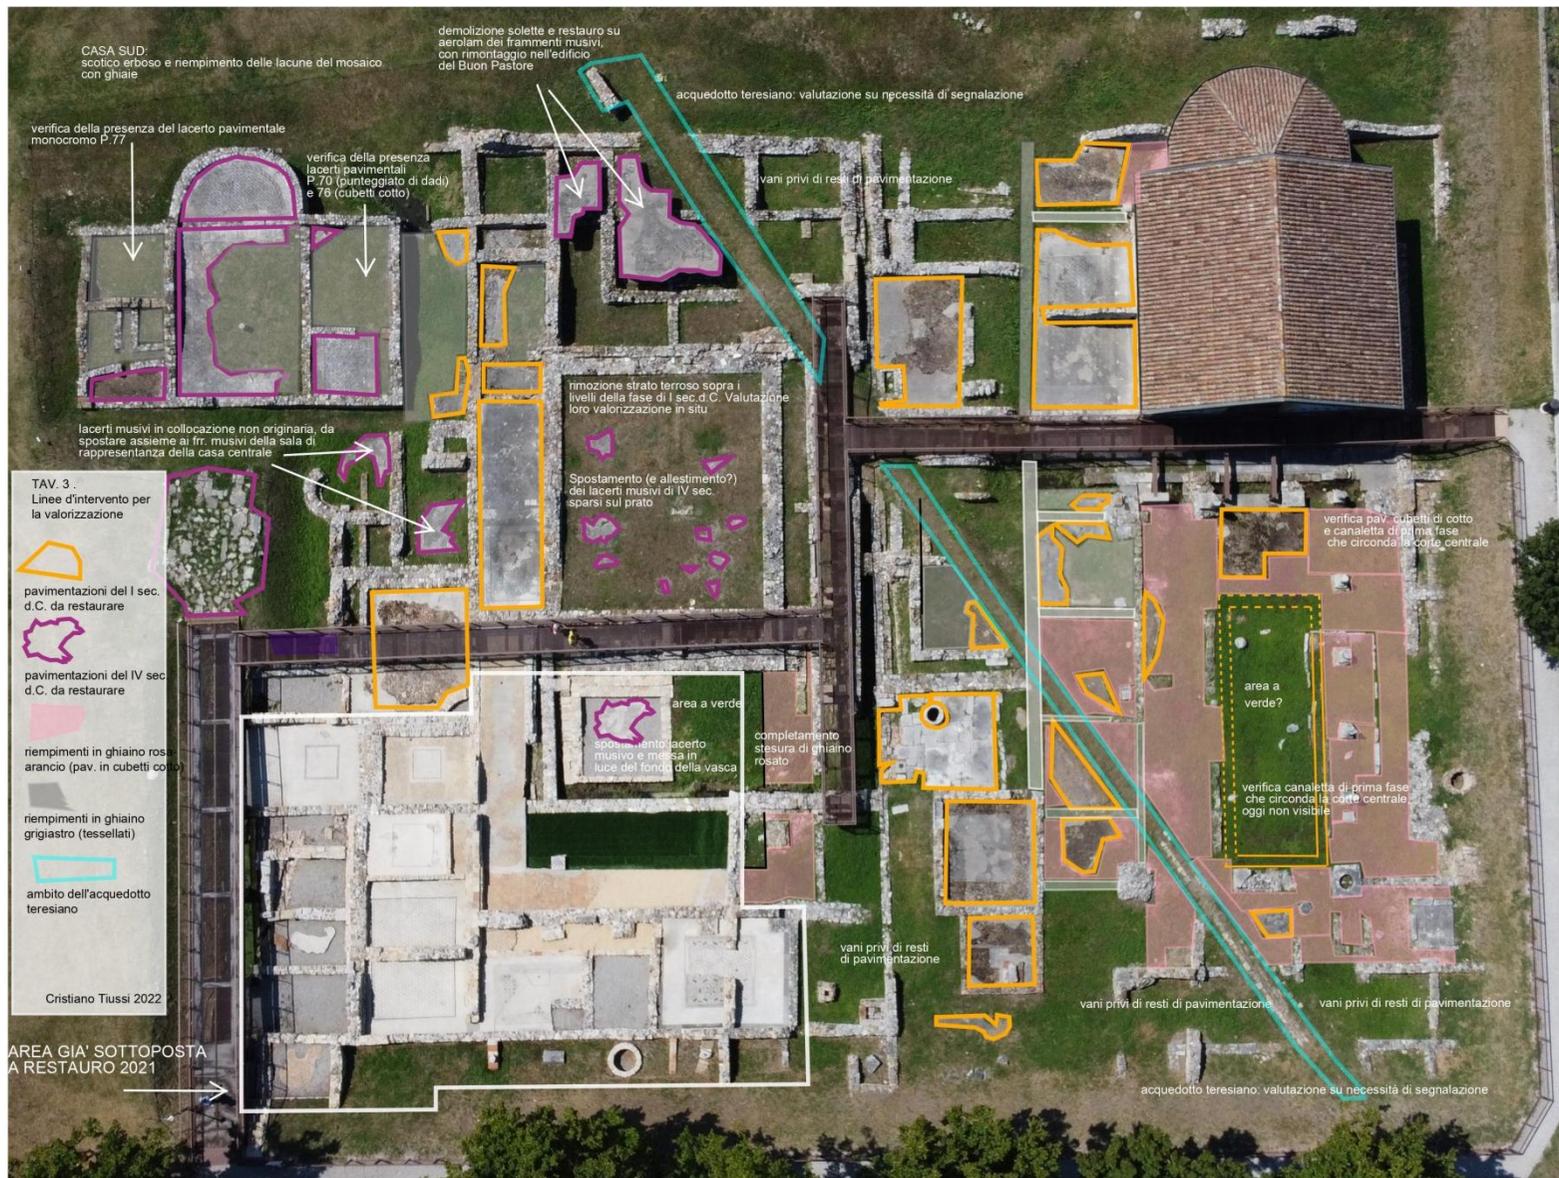
Tav. 3. Tavola di sintesi delle linee degli interventi di valorizzazione da adottare, sulla base dei lavori già eseguiti nel 2021 (C. Tiussi)

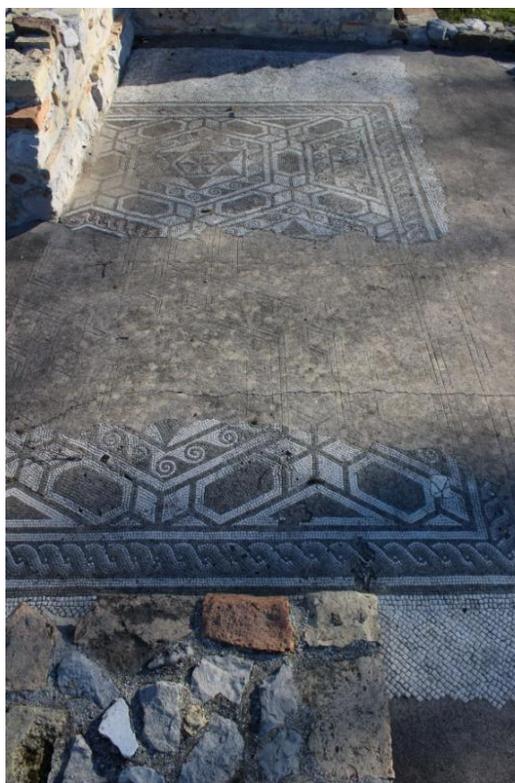
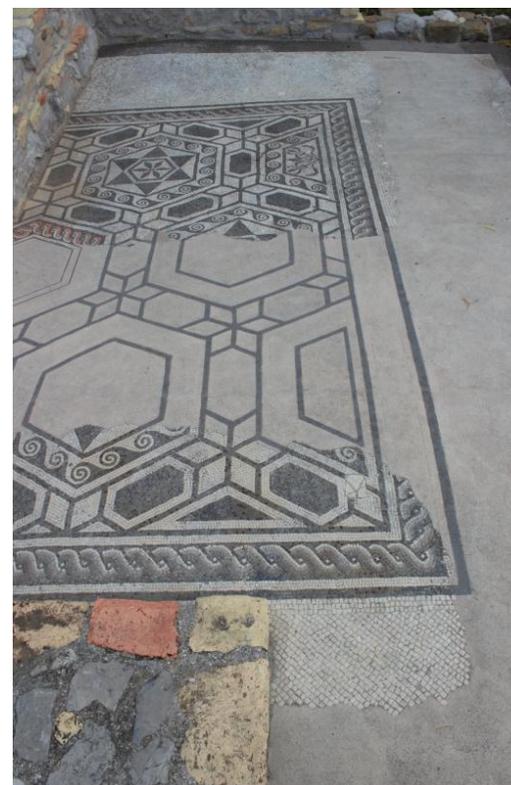
Fig. 66-67. Secondo lotto, mosaico prima e dopo l'interventi di restauro e la riproposizione dello schema geometrico su cemento.

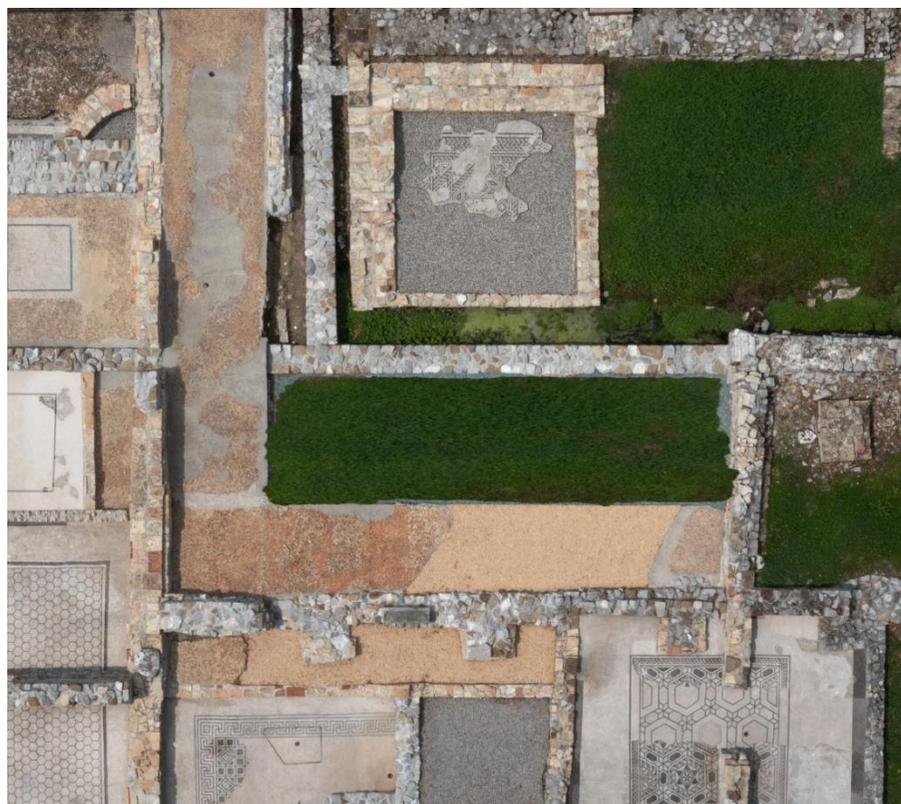
Fig. 68. Secondo lotto, stato finale. Riempimento con ghiaino colorato e grigio per pavimenti in cubetti di cotto e tessellati.

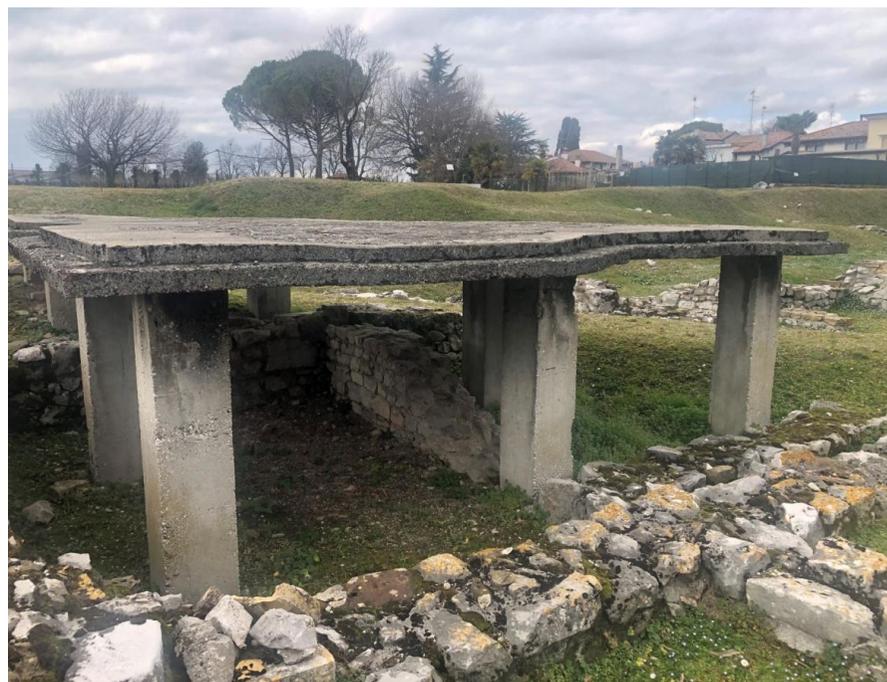
Fig. 69. Soletta sospesa di cemento, da demolire, con fr. di mosaico di Licurgo (P.30), trasferito poi nell'edificio del Buon Pastore

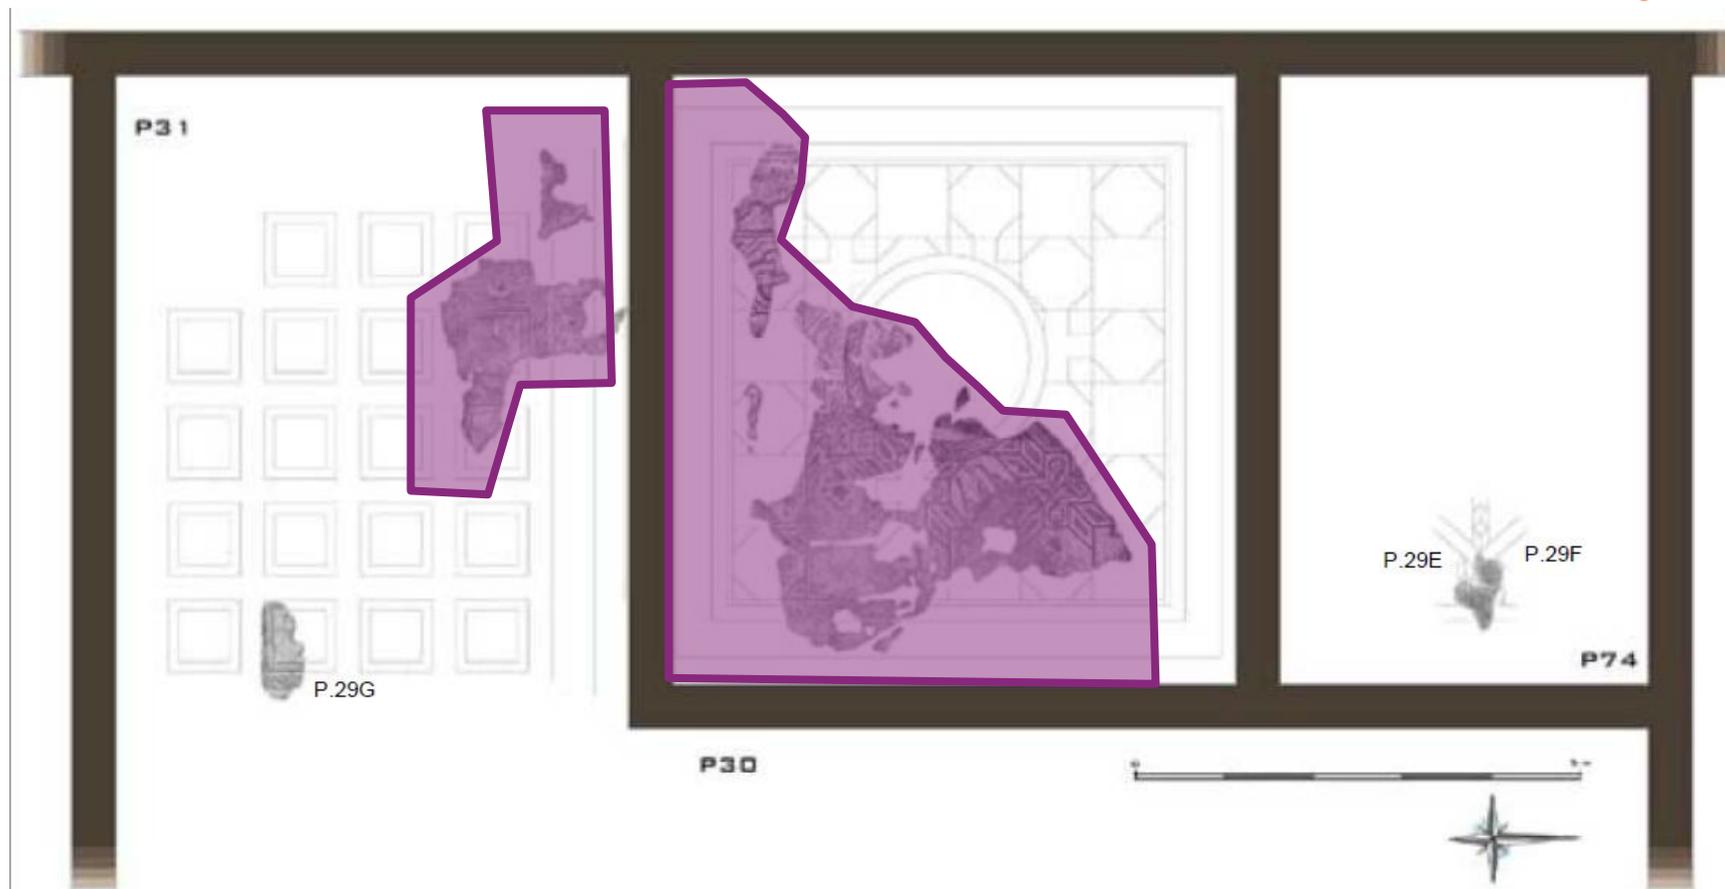
Fig. 70. Proposta ricostruttiva dei fr. musivi su soletta sospesa (P.30, P. 31 e P. 74) sulla base del rilievo MAN 469, secondo Pensabene e Gallochio. In viola le attuali solette di cui si prevede la demolizione.

I due frammenti policromi sono infatti costituiti in un caso da una composizione reticolata di croci contornate da coppie di parallelogrammi e di ottagoni adiacenti a inquadrare quadrati, con un cerchio centrale (**551=P.30**) e raffigurazione di Licurgo, e nell'altro da una composizione a reticolato con coppie di trecce delineanti quadrati (P.30). Quest'ultimo copriva evidentemente un muro preesistente e proseguiva ulteriormente verso sud. Allo stesso pavimento apparteneva il frammento **29G**, oggi collocato nel prato all'interno delle fondazioni della grande sala tardoantica (negg. 5087-60). A un terzo ambiente, verso nord, come dimostra il rilievo del MAN inv. 469, appartenevano altri due minimi frr. musivi (P.29e e P.29 f) oggi collocati nel prato in corrispondenza della sala di rappresentanza (vedi oltre **fig. 70**)

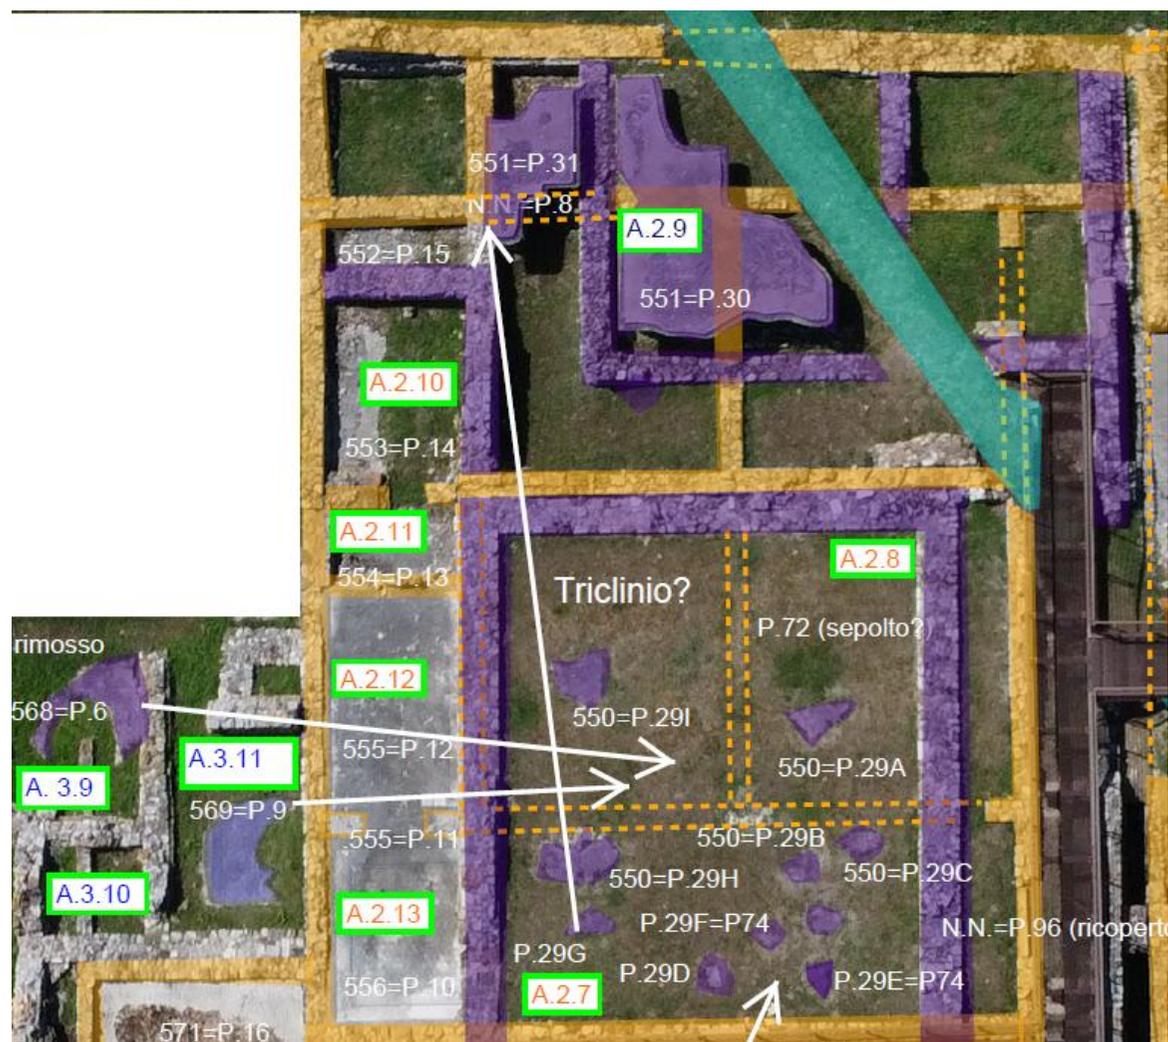
Fig. 71. Fr. musivi della grande sala di rappresentanza centrale da rimuovere e restaurare. In alto le due solette da demolire.

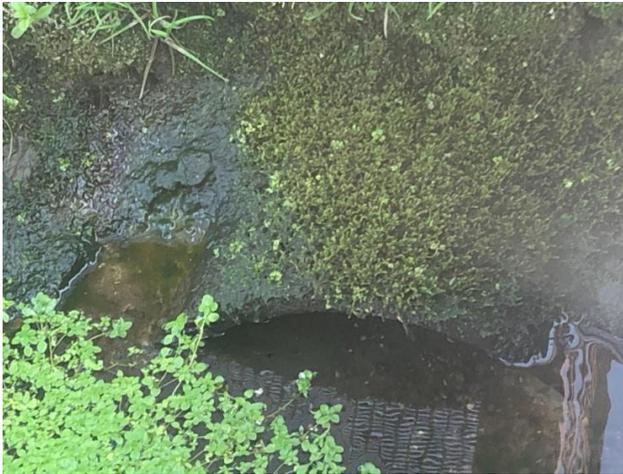
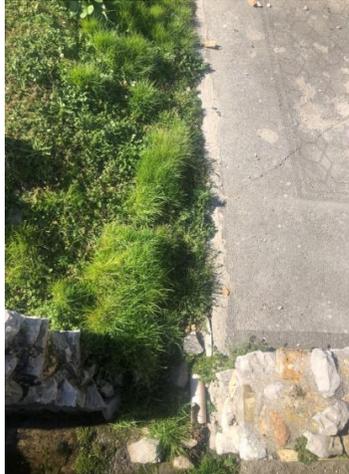
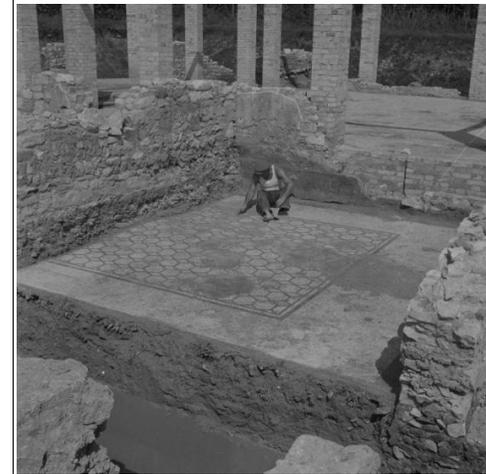
Fig. 73-75. 73. Tubo in cls da zona del Buon Pastore verso sud (2022); 74. Tubatura in plastica di canale secondario a margine del vano A.1.10 (2022); 75. Neg. 3676-110. Scavo a margine dell'A.2.10 (1957), con sullo sfondo aula del Buon Pastore in costruzione.

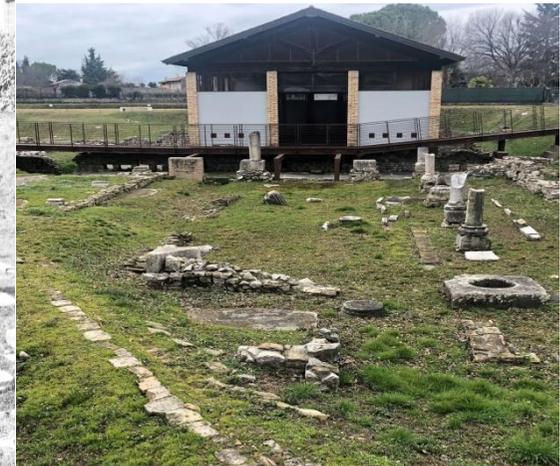
Fig. 76-78. 76. Neg. 3255. Fossati di deflusso acque temporanei nella zona della corte della casa nord durante gli scavi (1954). 77. Neg. 5110-22. Fossatello di deflusso dall'area della corte della casa nord al canale principale (1982), oggi interrato; 78. La stessa zona oggi.

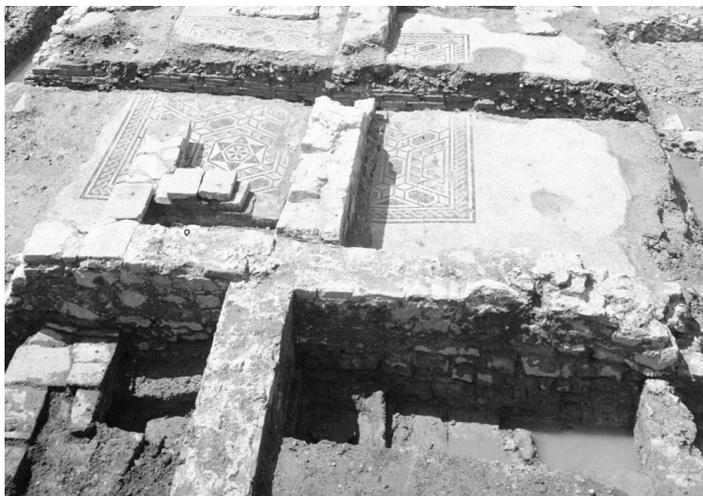
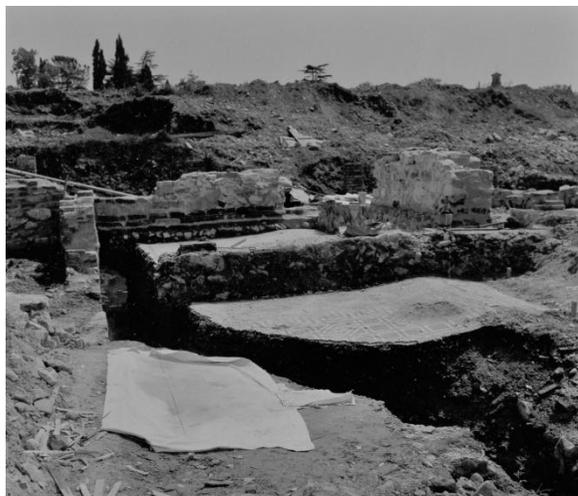
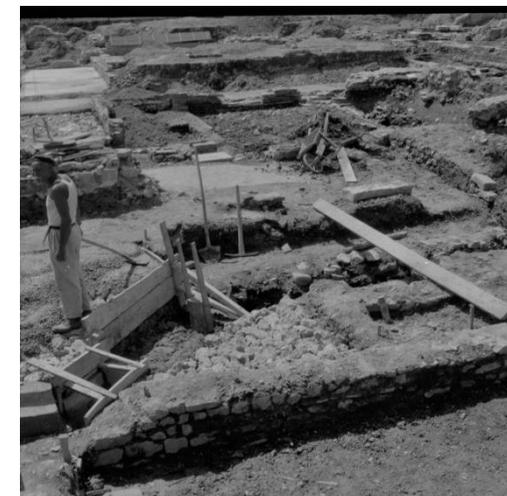
Fig. 79-81. 79. Neg. 3168. Canaletta antica sotto A.2.17 (pavimento collassato) riutilizzata per il nuovo canale di deflusso acque (1954, da est). 80. Neg. 3641-19. Taglio sul pavimento di A.2.16 (1956, da nord) e 81. Neg. 3641-20, getto di cls per nuova canalizzazione (1956, da est).

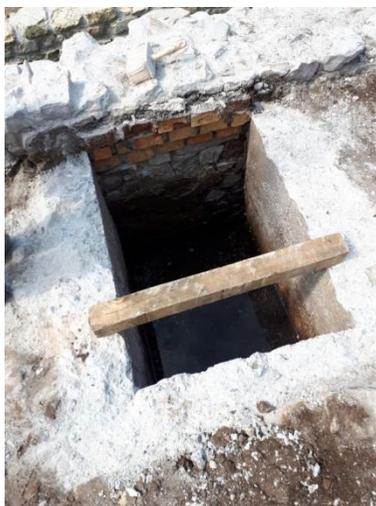
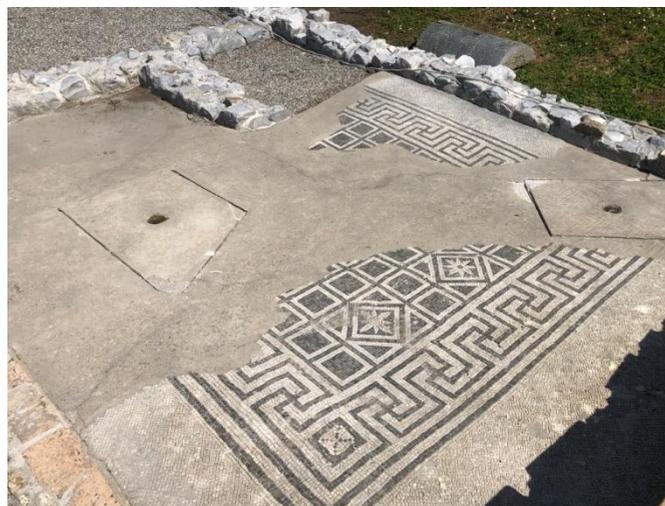
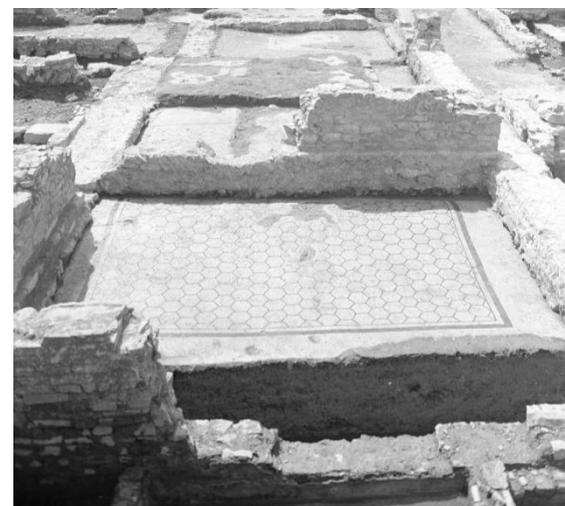
Fig. 82-84. 82. Pozzetto attuale in A.2.14 (ambulacro) e foro passante oltre il muretto ricostruito (2021, da est). 83. Pozzetti attuali in A.2.16 (2021, da sud-ovest); Neg. 3180. Scasso per inserimento di condotta in A.3.22 (1954, da est).

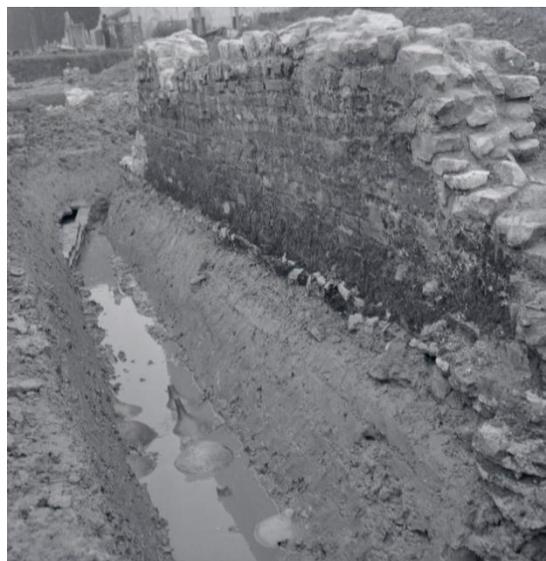
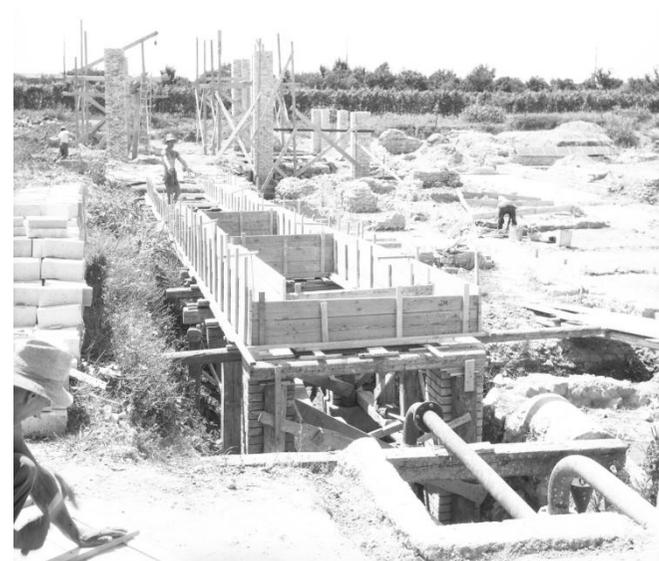
Fig. 85-87. 85. Neg. 4795-69. Getto della vasca sotto A.3-17. A destra la canna armata della condotta proveniente da nord, sotto A.2.16 (1964, da sud). 86. Neg. 3640-12. "Canale raccoglitore delle acque", sotto l'attuale passerella (1955, da ovest). Si notino le anfore italiche capovolte (Lamboglia ?) sul fondo; 87. Neg. 3671-28. Copertura del canale raccoglitore con passerella e vano pompe (1957, da est).
