richiesta di AUTORIZZAZIONE ai sensi D.Lgs 42/2004 e s.m.i. art.21 comma 4

Fondazione Aquileia  
via Patriarca Popone 7  
33051 - Aquileia (UD)  
R.U.P. Tiussi Tiziano

codice elaborato:  
2023049-PDA-RTI.00

RELAZIONE  
TECNICO - ILLUSTRATIVA

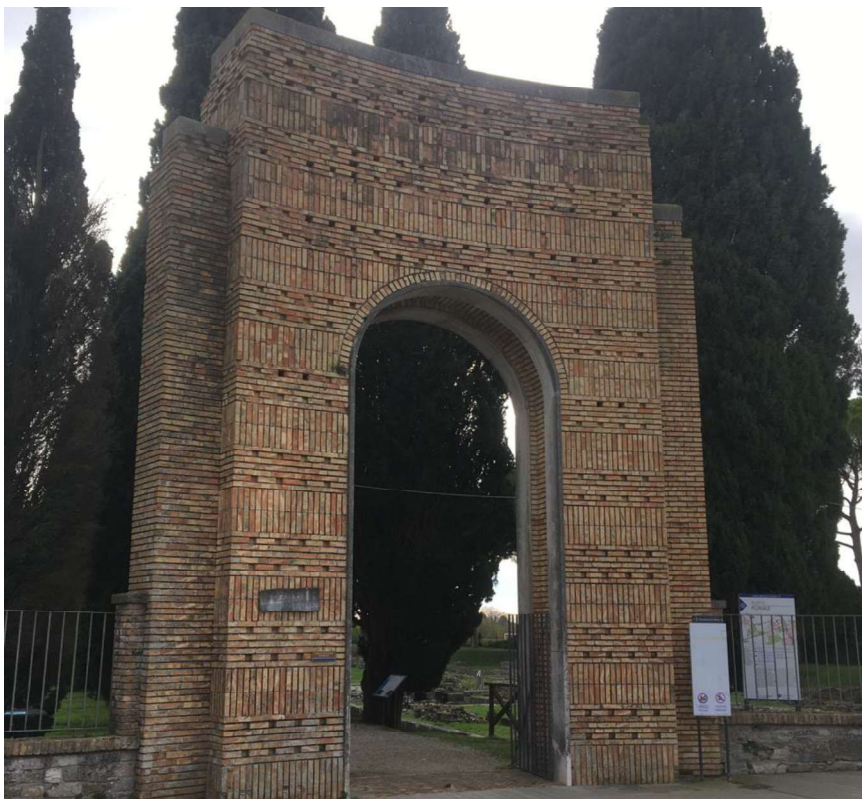
1) Portale monumentale d'ingresso

L'ingresso monumentale è un portale con arco a tutto sesto realizzato in muratura con spessore a due teste ed intercapedine che allo stato attuale presenta distacchi di alcuni elementi in laterizio a causa dei cicli di gelo e disgelo e della presenza di specie vegetali cresciute negli interstizi dei conci.

L'intervento previsto per il portale monumentale prevede il restauro e la pulizia della superficie in laterizio. Gli interventi si riassumono in una completa pulizia del manufatto e delle superfici anche con un trattamento biocida ed un lavaggio a bassa pressione, il consolidamento degli elementi in laterizio mediante iniezioni di calce, lievo delle stuccature incoerenti, la stilatura dei corsi di malta e il ripristino delle parti mancanti, la ricostruzione o ripristino delle copertine in calcestruzzo, la successiva impermeabilizzazione delle superfici con prodotto idrorepellente a base di resine silossaniche che non alterino la cromia del materiale al fine di preservare i paramenti dall'azione degli agenti atmosferici.

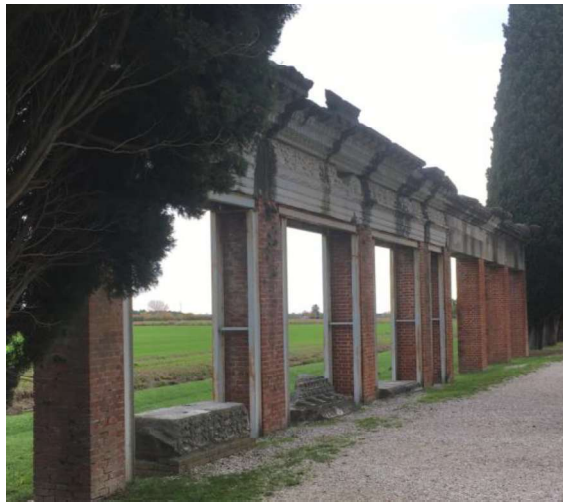
2) La trabeazione lapidea

La trabeazione lapidea decorata è uno dei manufatti rinvenuti nei pressi del porto fluviale, appartenente ad un ricco edificio del secondo secolo. La trabeazione, durante le opere di valorizzazione degli anni '30 è stata collocata su pilastri in calcestruzzo rivestiti in laterizio, i quali nell'arco degli anni hanno subito evidenti cedimenti che hanno comportato il supporto di rinforzi metallici sia verticali sulle colonne, che orizzontali a sostegno della trabeazione. Nelle parti in cui la trabeazione originaria lapidea risultava incompleta, la parte sottostante è stata ricostruita come una trave in c.a. . Oggi il manufatto presenta forme di degrado dell'apparato lapideo dovuto all'attacco biologico ed atmosferico, oltre a forme di erosione e di ruggine dei supporti metallici.

L'intervento alla trabeazione lapidea prevede la manutenzione ed il restauro sia dei supporti metallici ed in laterizio che quello del manufatto lapideo. Gli elementi metallici saranno trattati con prodotti antiruggine e verniciati in tinta color testa di moro. I rinforzi verticali saranno inoltre rivestiti in lamiera verniciata color testa di moro per uniformare la superficie, mentre quelli orizzontali saranno rivestiti solo lateralmente per permettere la visibilità della decorazione inferiore della trabeazione. Oltre al trattamento delle superfici metalliche si prevede la pulizia della superficie in laterizio dei pilastri con intervento analogo previsto per il portale monumentale. La trabeazione verrà pulita e restaurata in tutta la porzione lapidea, mentre nella porzione ricostruita in calcestruzzo verrà riproposta, mediante intonachino, il motivo decorativo della trabeazione come in origine.

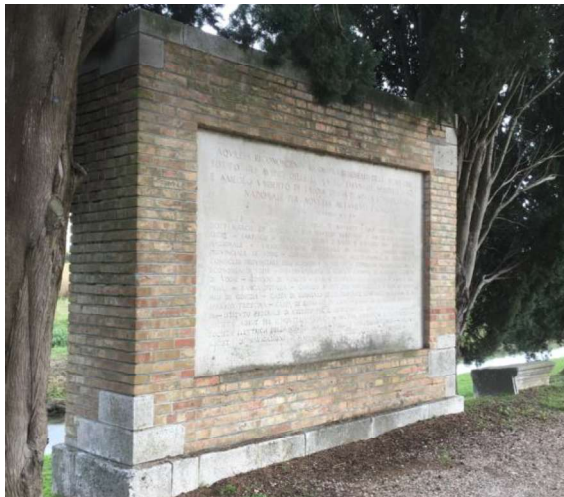
3) Epigrafe muraria

L'iscrizione lapidea realizzata negli anni '30 è stata collocata su supporto murario in calcestruzzo rivestito con paramento in laterizio. Oltre al degrado della lapide commemorativa, analogo a quello della trabeazione, la struttura di supporto presenta gravi problemi di tipo statico, in quanto la fondazione presenta una leggera rotazione a causa del pendio adiacente.

L'intervento prevede il restauro della lastra lapidea ed il consolidamento della struttura di supporto. Dato lo stato di ribaltamento della fondazione esistente, si prevede la realizzazione in posizione sottostante di una nuova fondazione in c.a. completata da pali TITAN che attraverso all'inserimento temporaneo di martinetti idraulici saranno utili per il raddrizzamento della fondazione esistente. Il paramento murario in laterizio sarà oggetto di pulizia e di trattamento protettivo.
