**OPERE PER LA RIQUALIFICAZIONE E
VALORIZZAZIONE DELL'AREA ARCHEOLOGICA
DENOMINATA "BENEFICIO RIZZI"**

PROGETTO DI FATTIBILITA' TECNICA ED ECONOMICA

LOCALITÀ: AQUILEIA (UD), VIA ROMA, PP.CC. 571, 570/I, FM. I
COMMITTENTE: FONDAZIONE AQUILEIA, AQUILEIA (UD)

**TAV.7 - DETTAGLIO INTERVENTI ED OPERE
DI RESTAURO E RIPRISTINO**

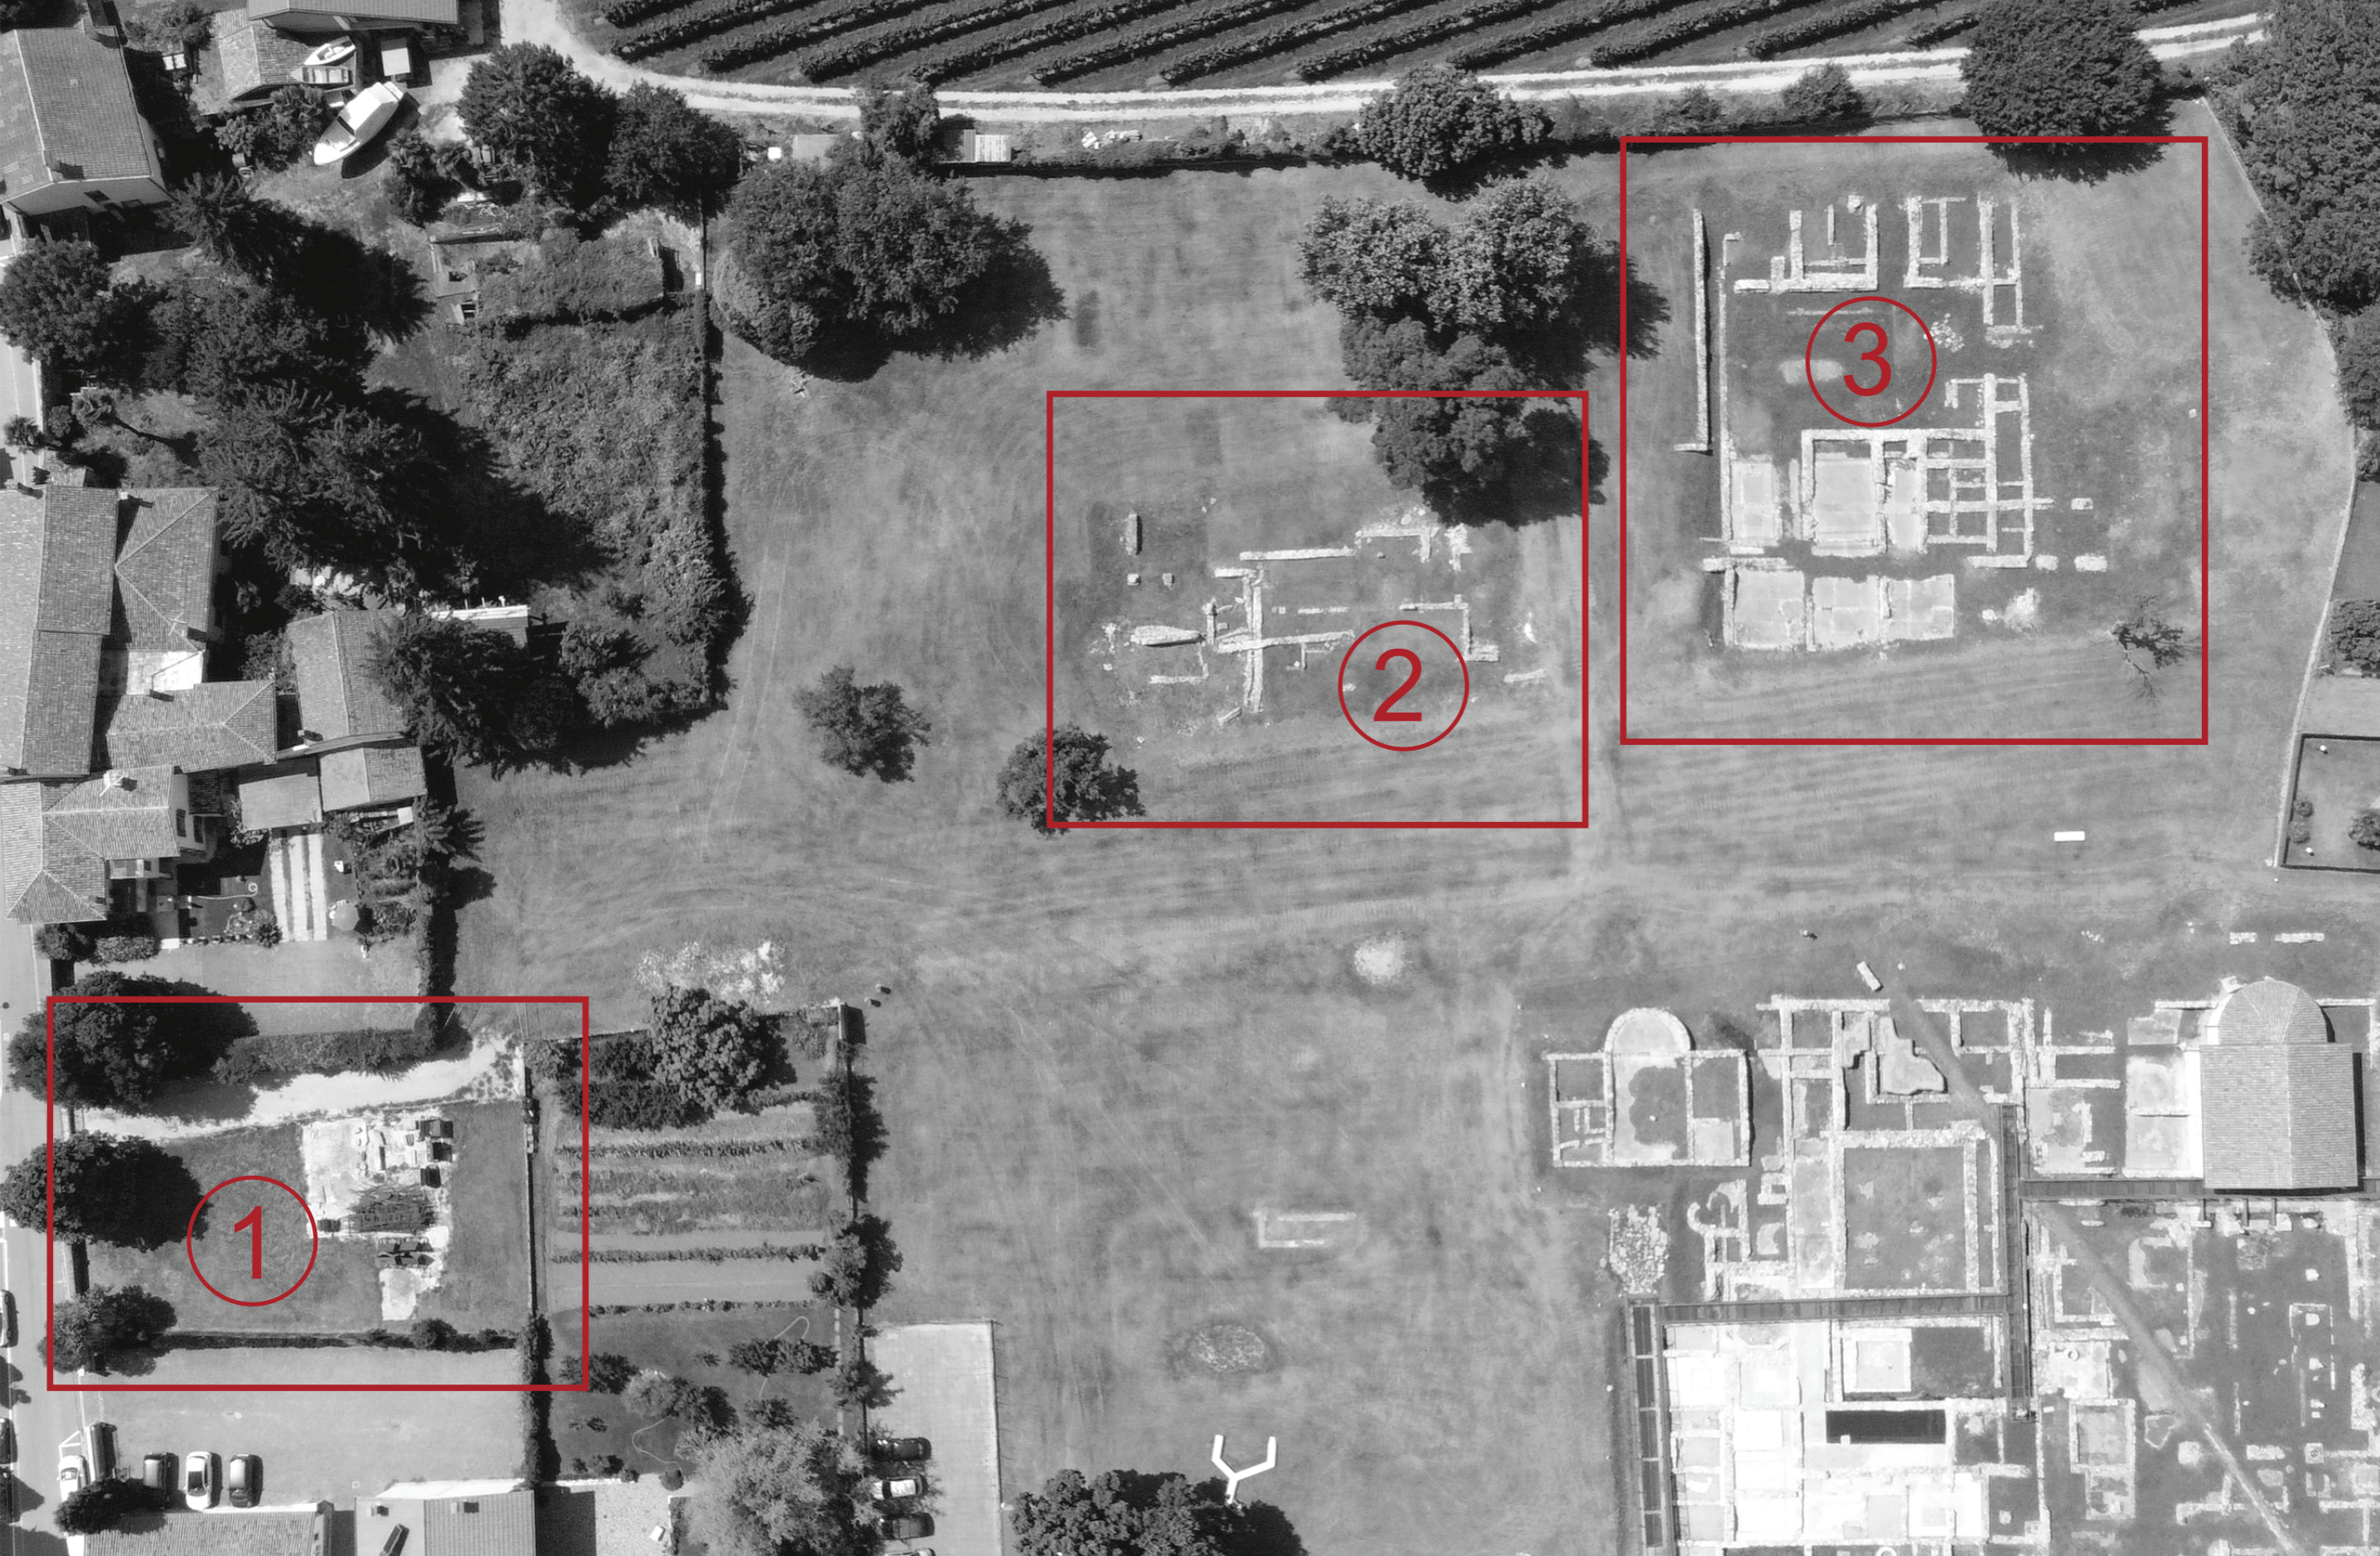
VISTA ZENITALE AREA ARCHEOLOGICA "BENEFICIO RIZZI" CON SUDDIVISIONE AREE DI INTERVENTO

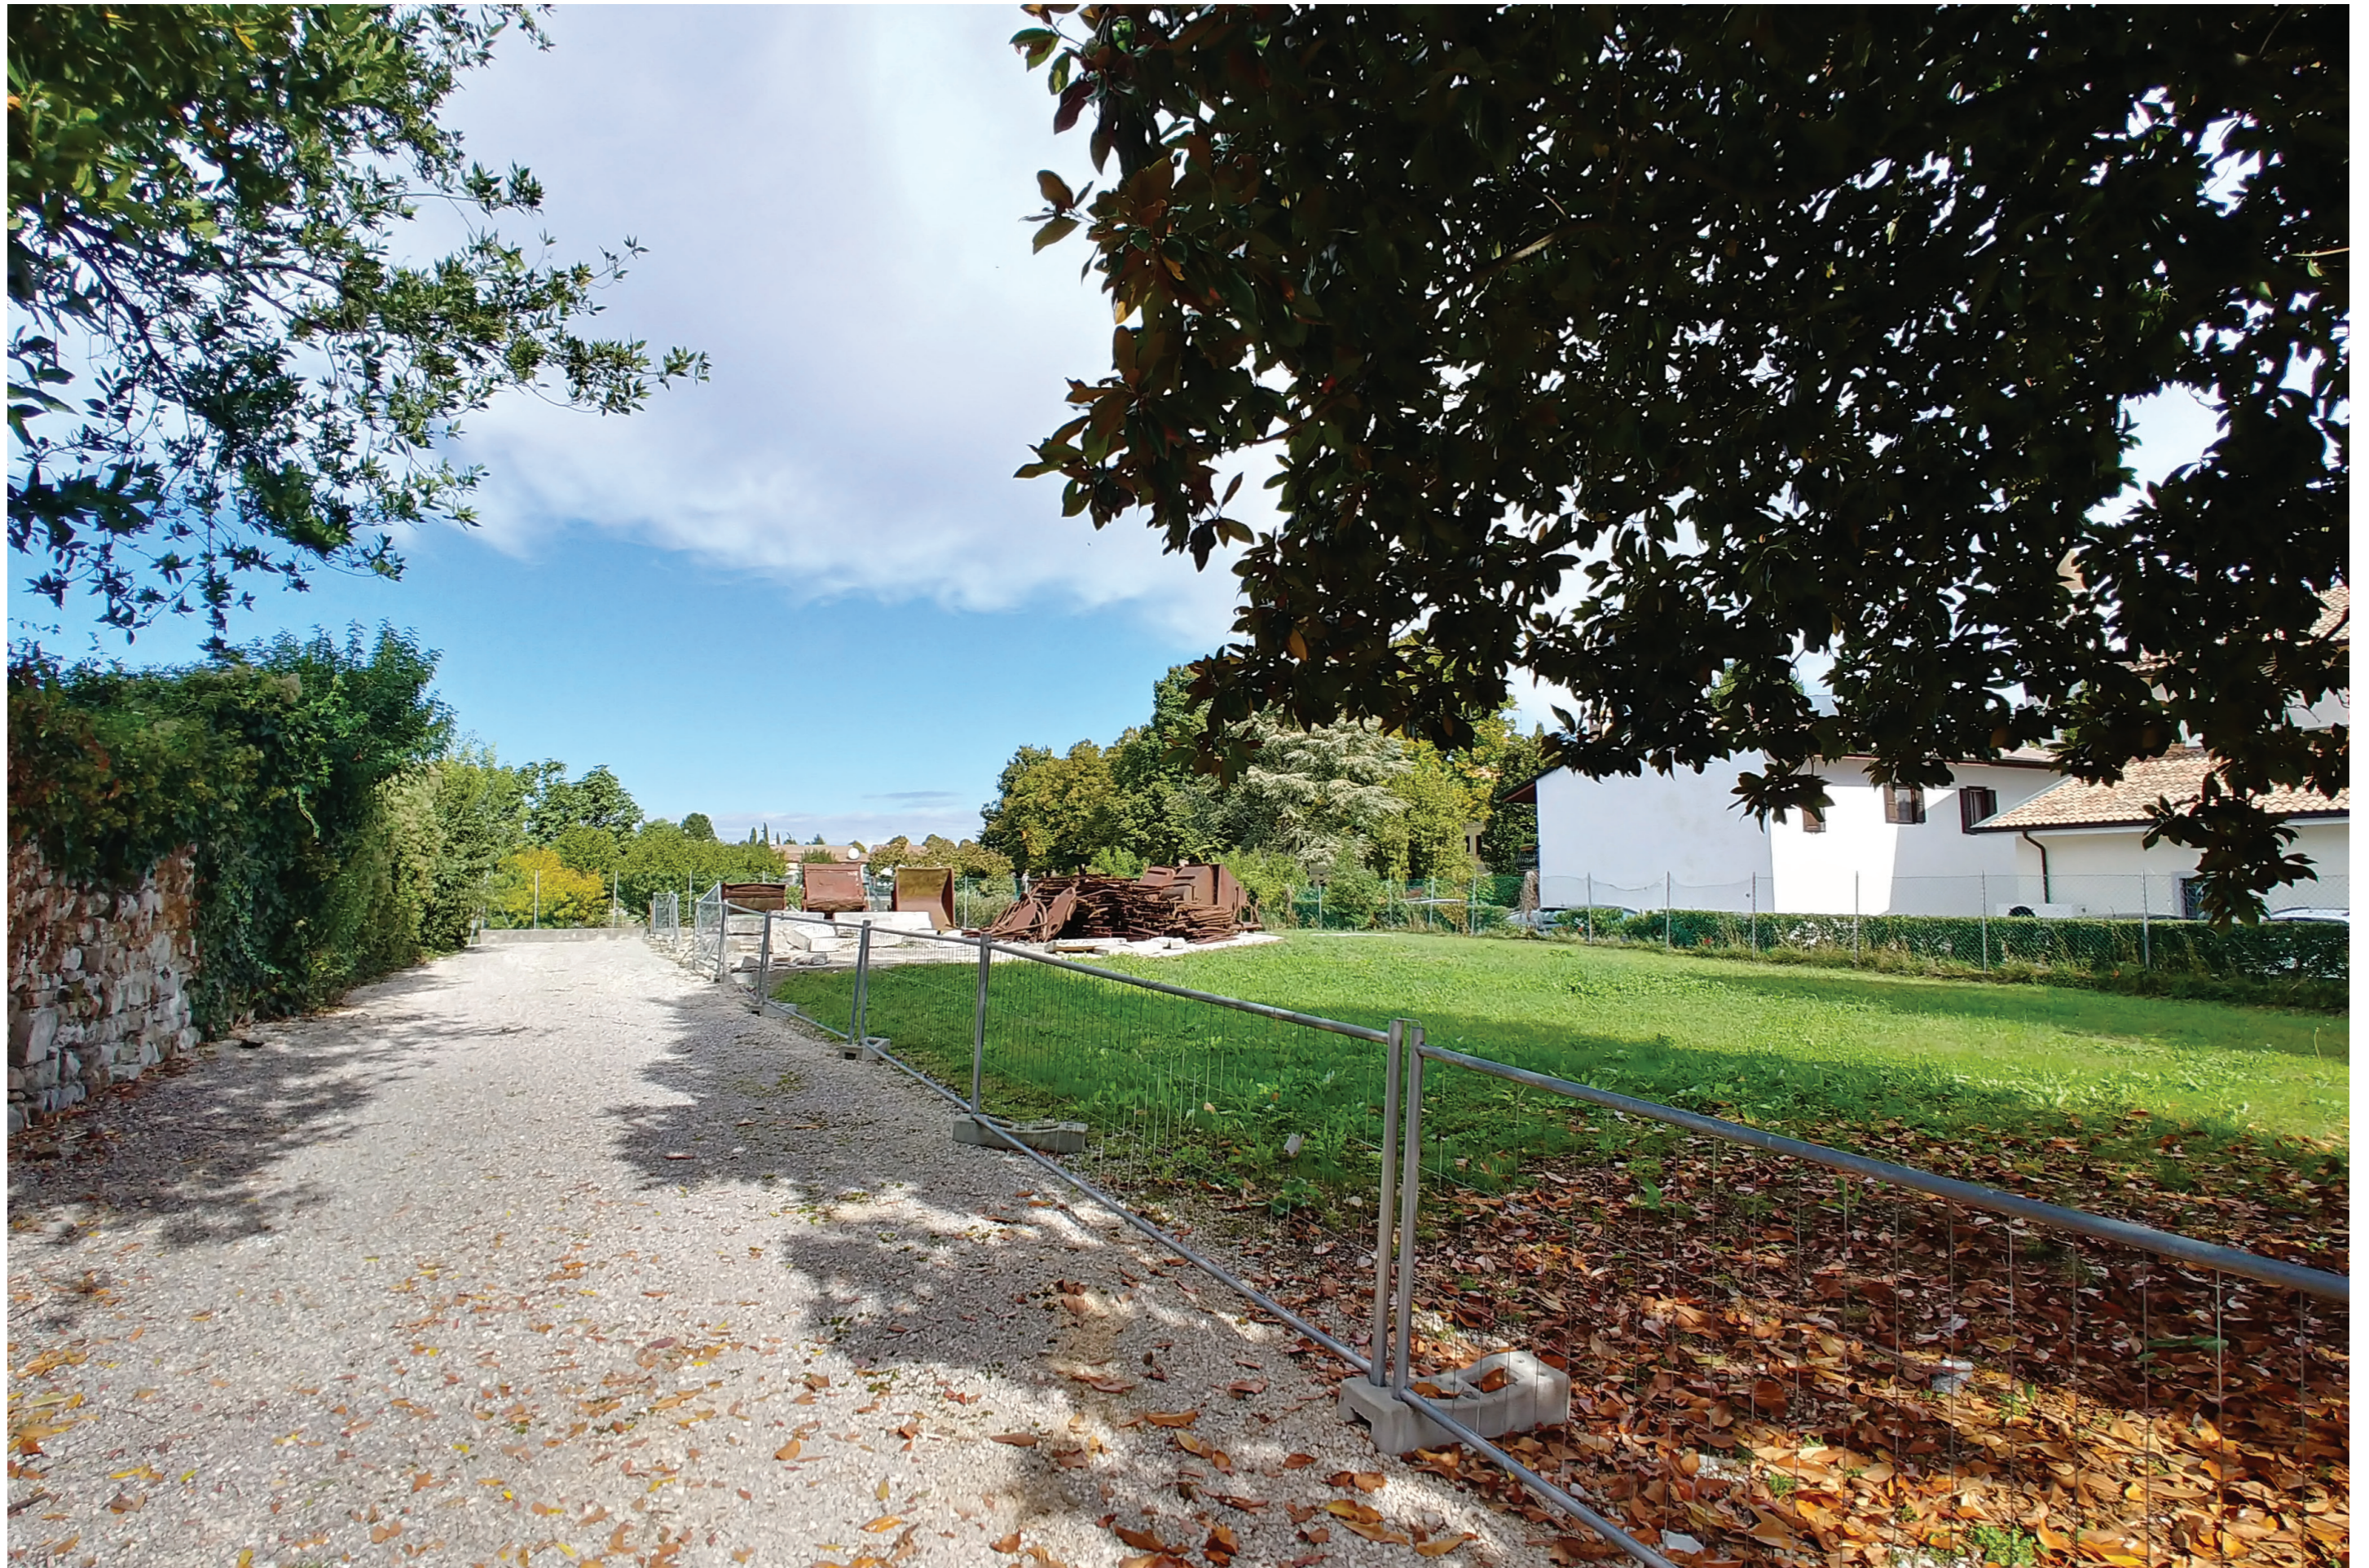
STATO DI FATTO AREA INGRESSO DA VIA ROMA: VISTA DA SUD (VIA ROMA)

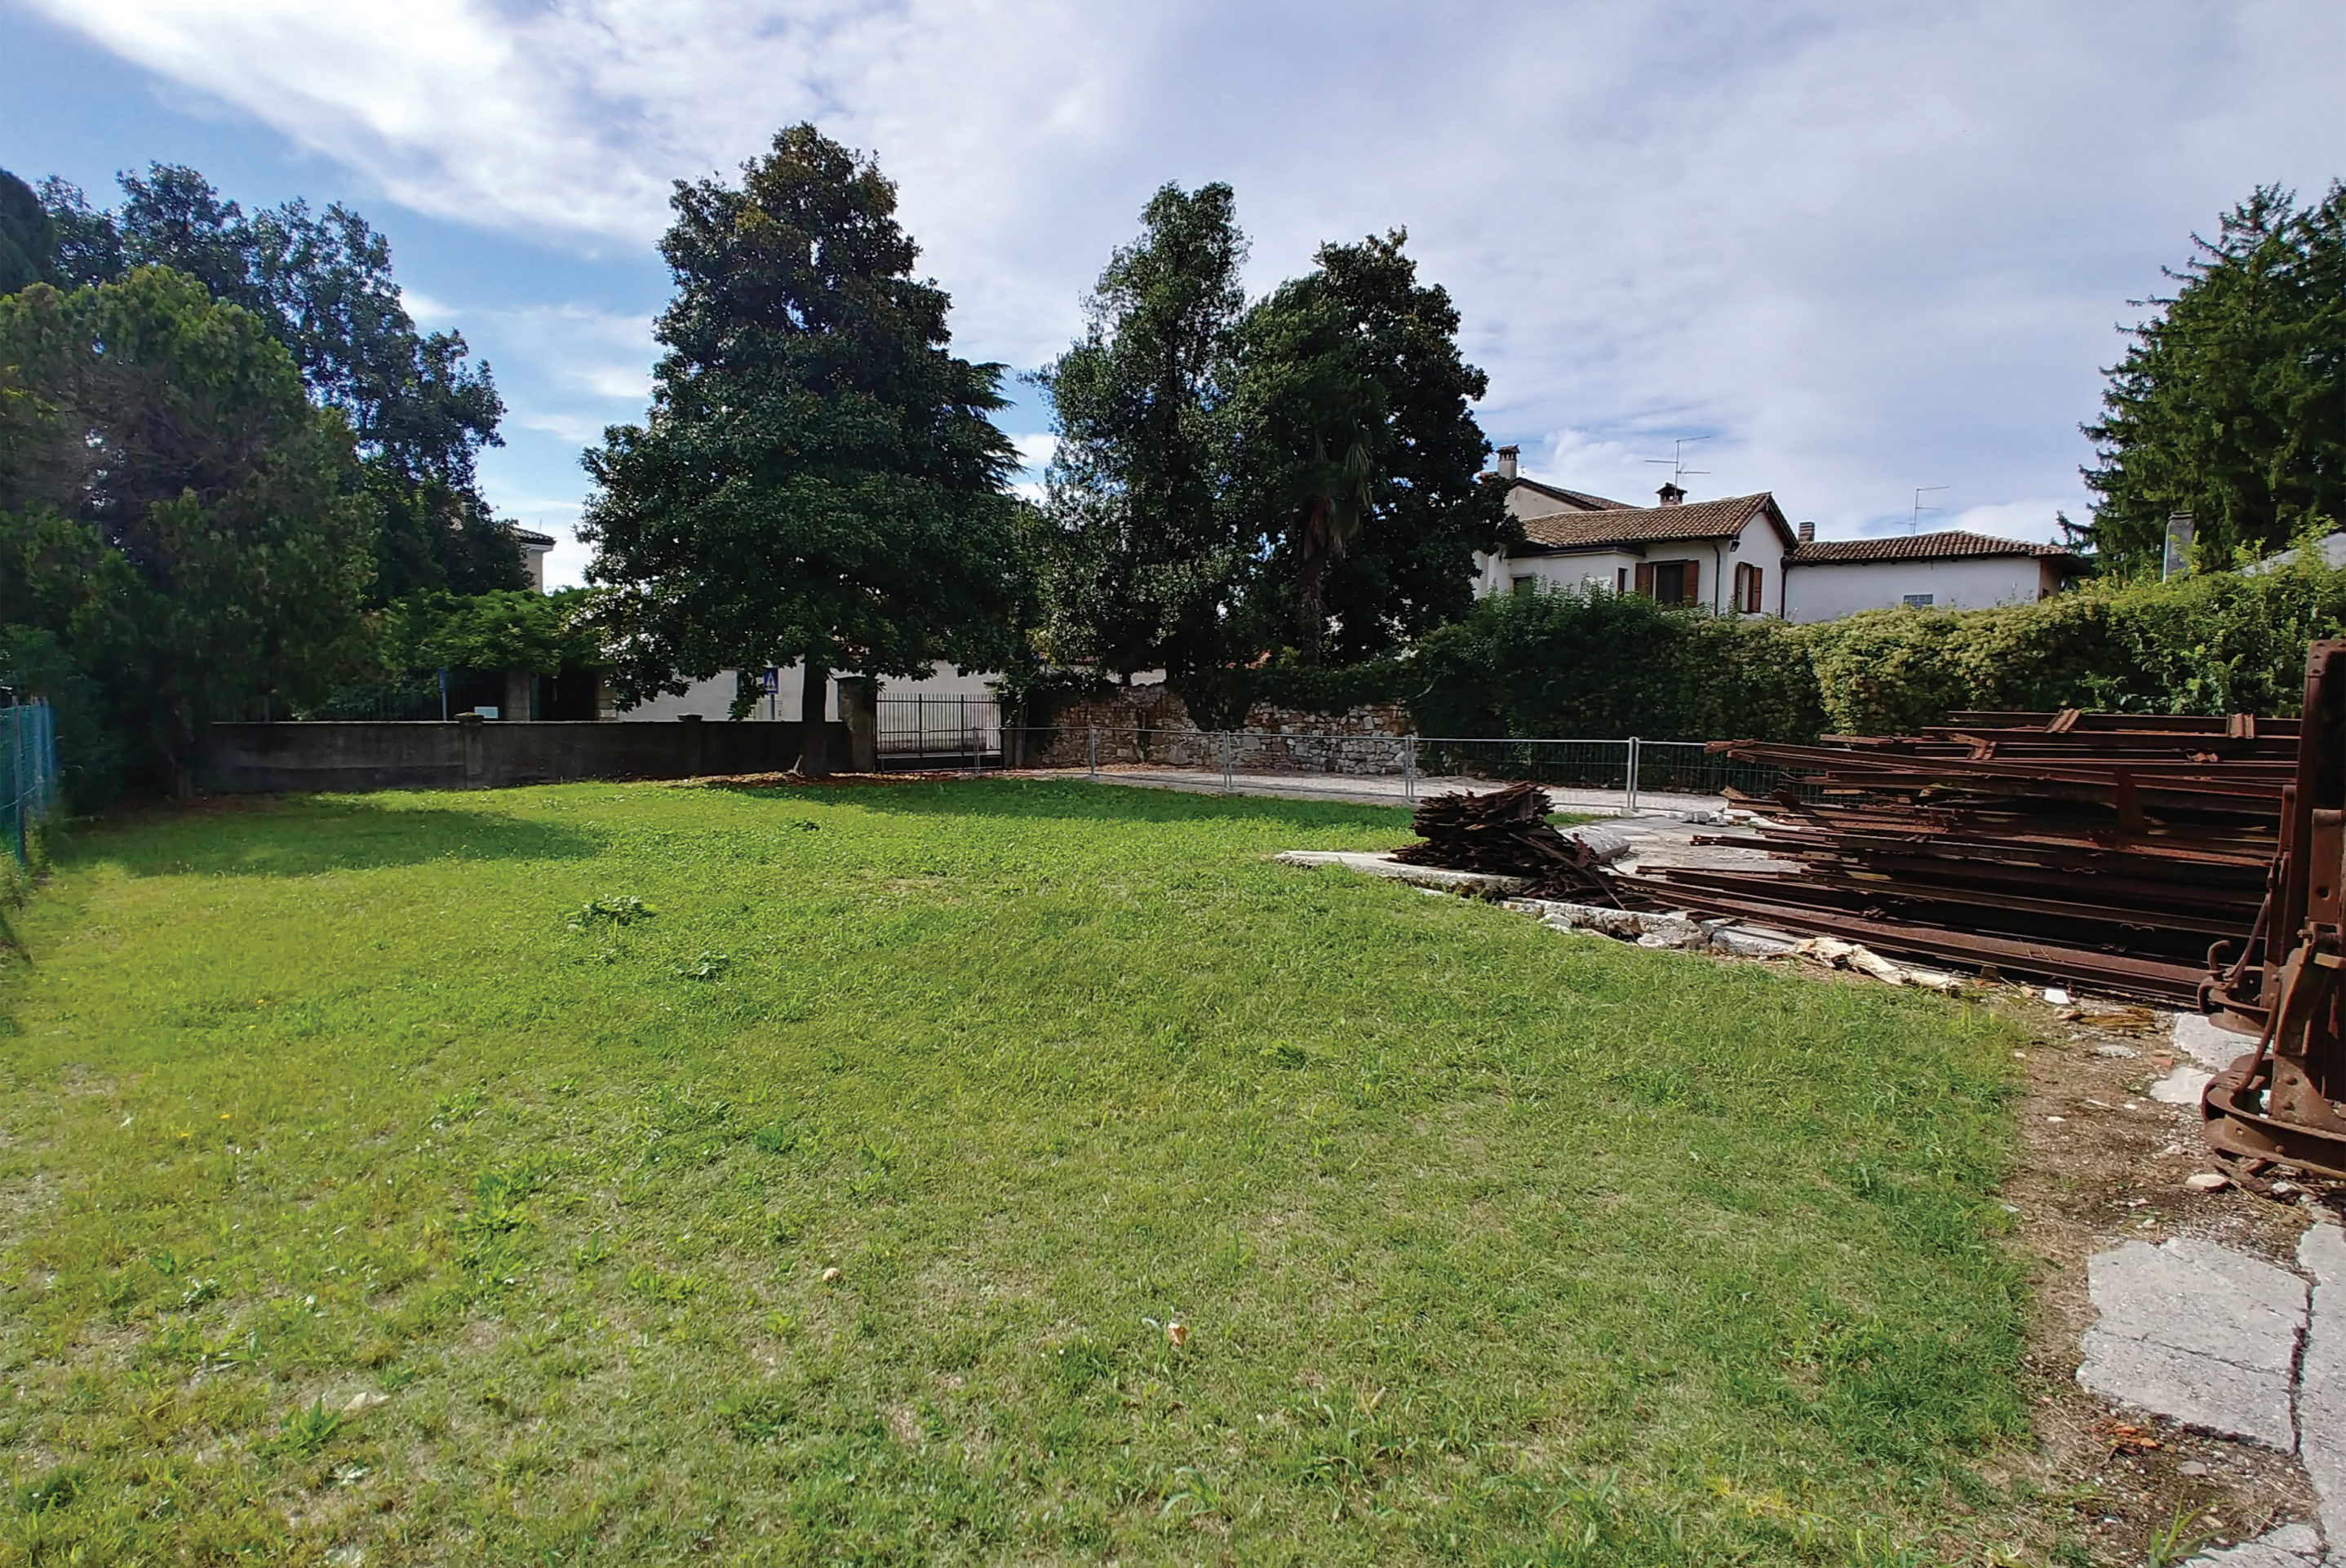
STATO DI FATTO AREA INGRESSO DA VIA ROMA: VISTA DA NORD

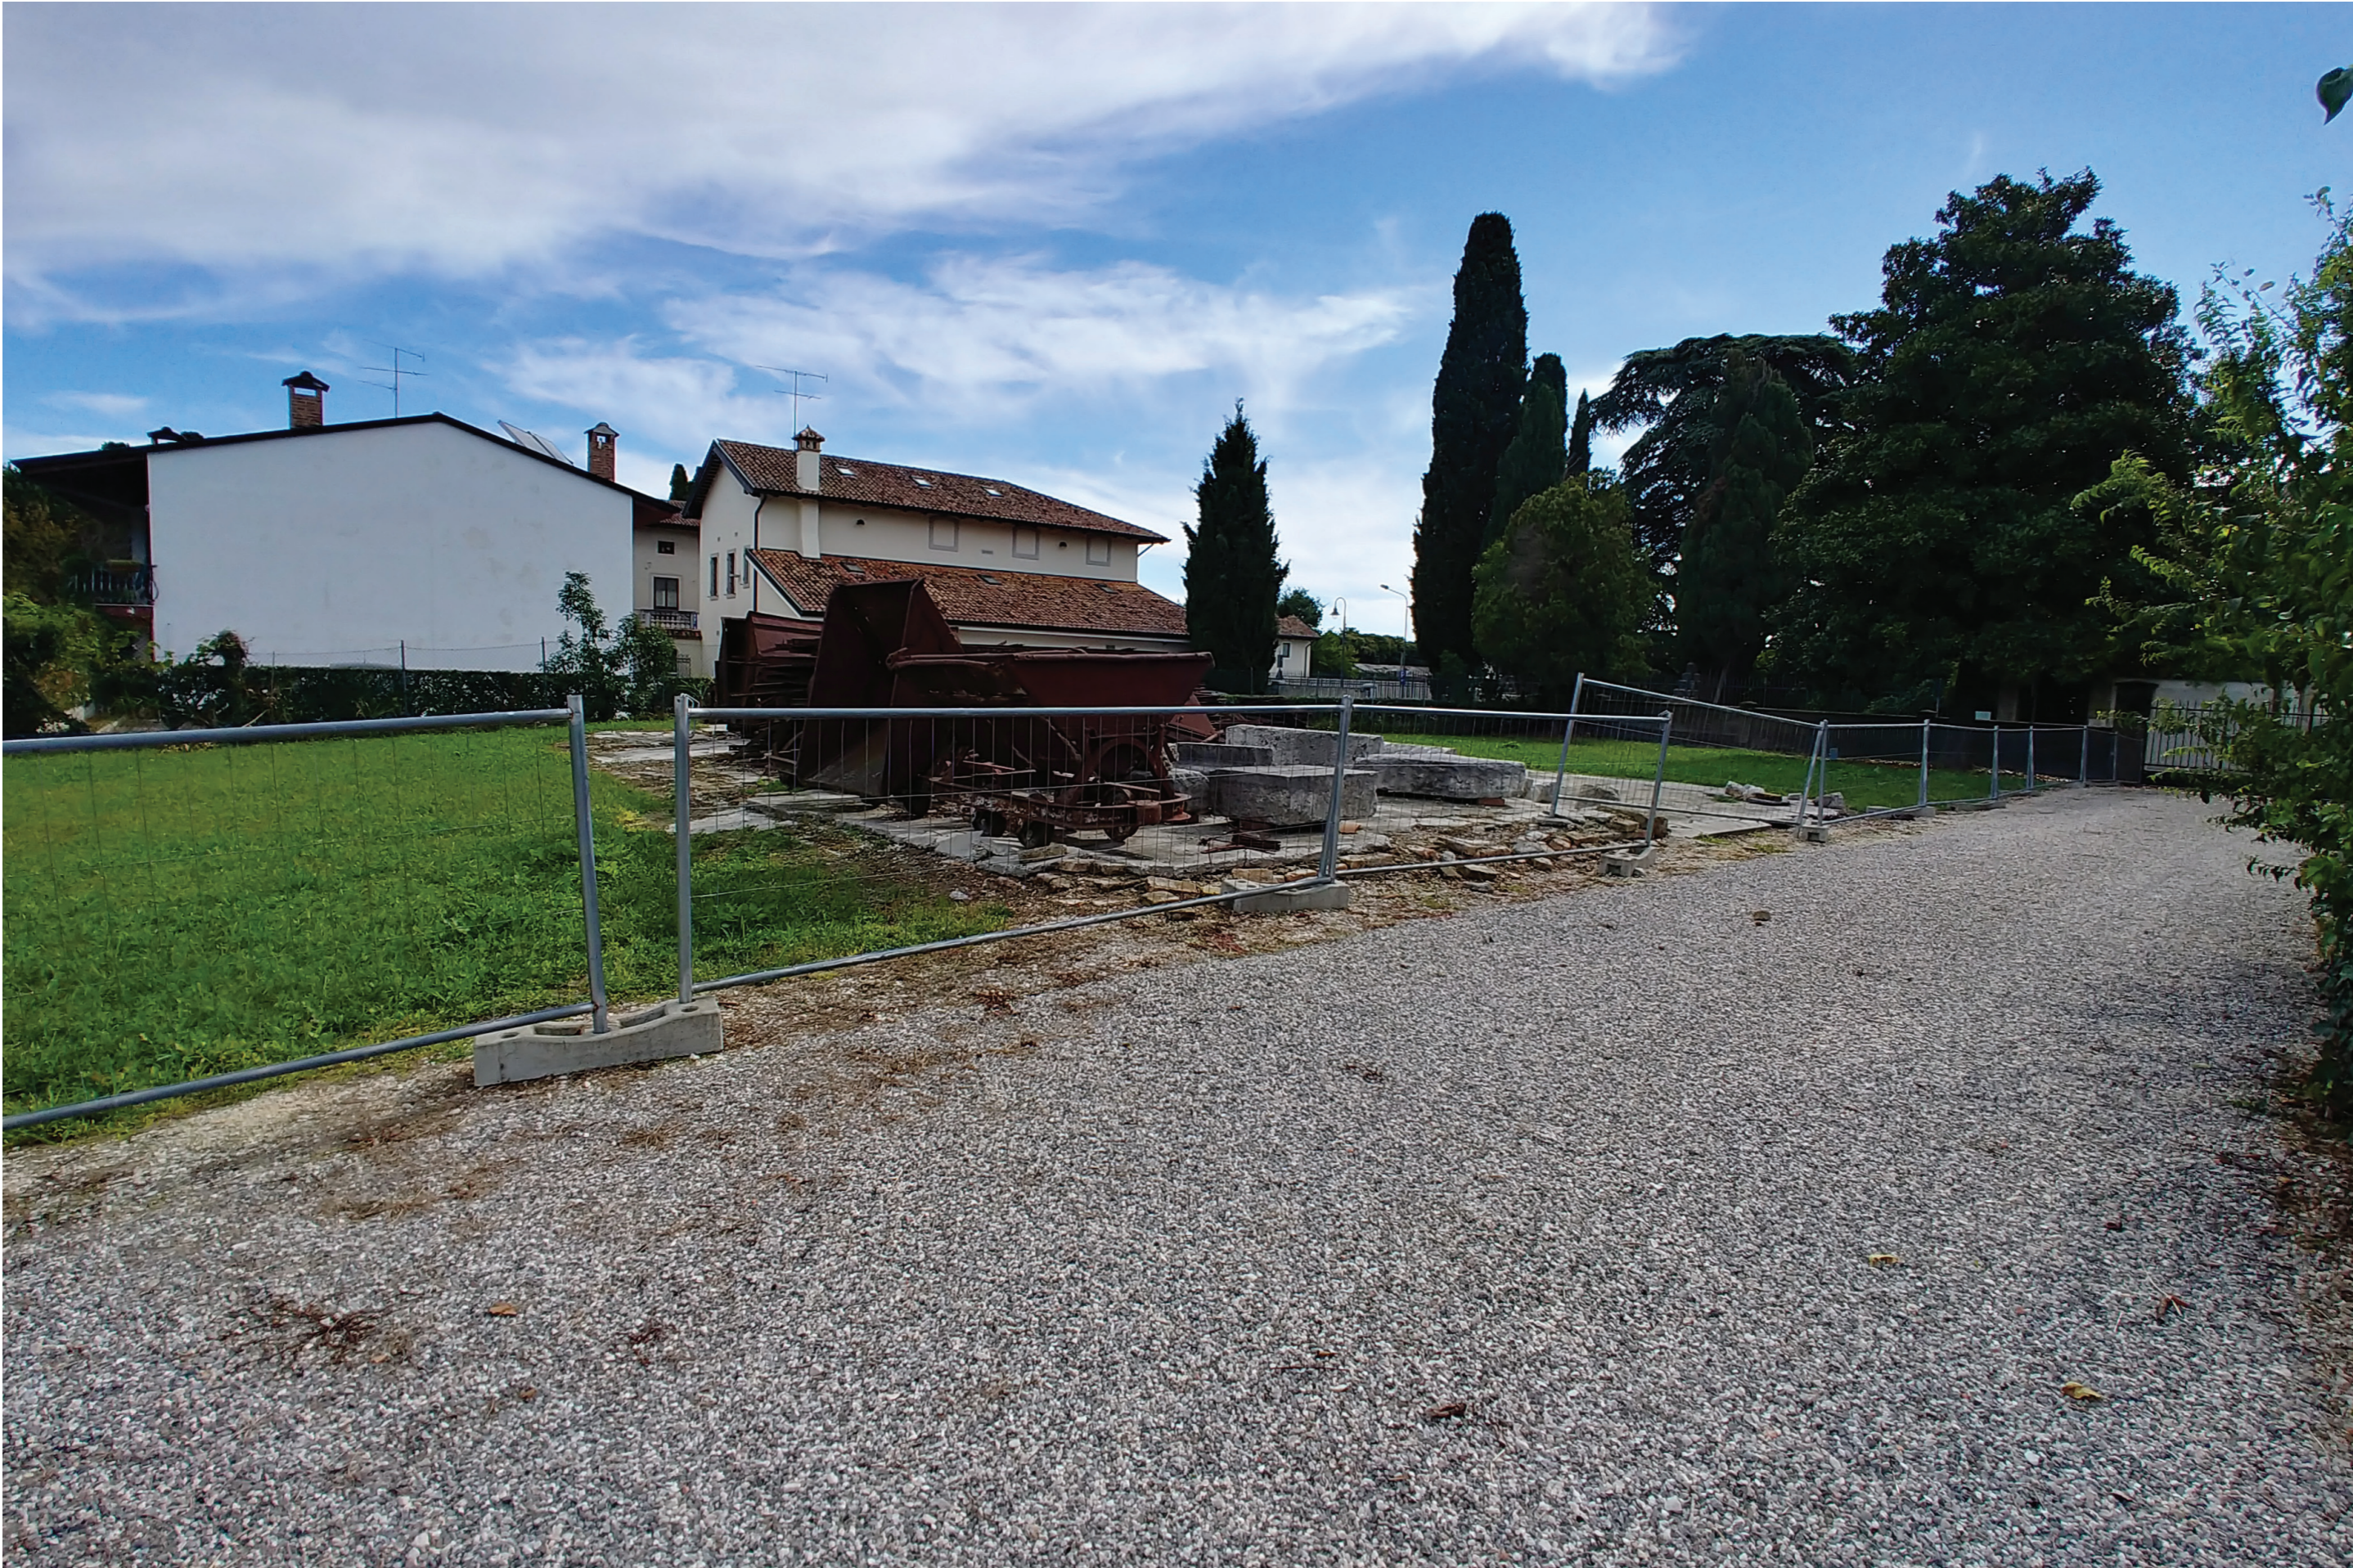
STATO DI FATTO AREA INGRESSO DA VIA ROMA: VISTA DA OVEST

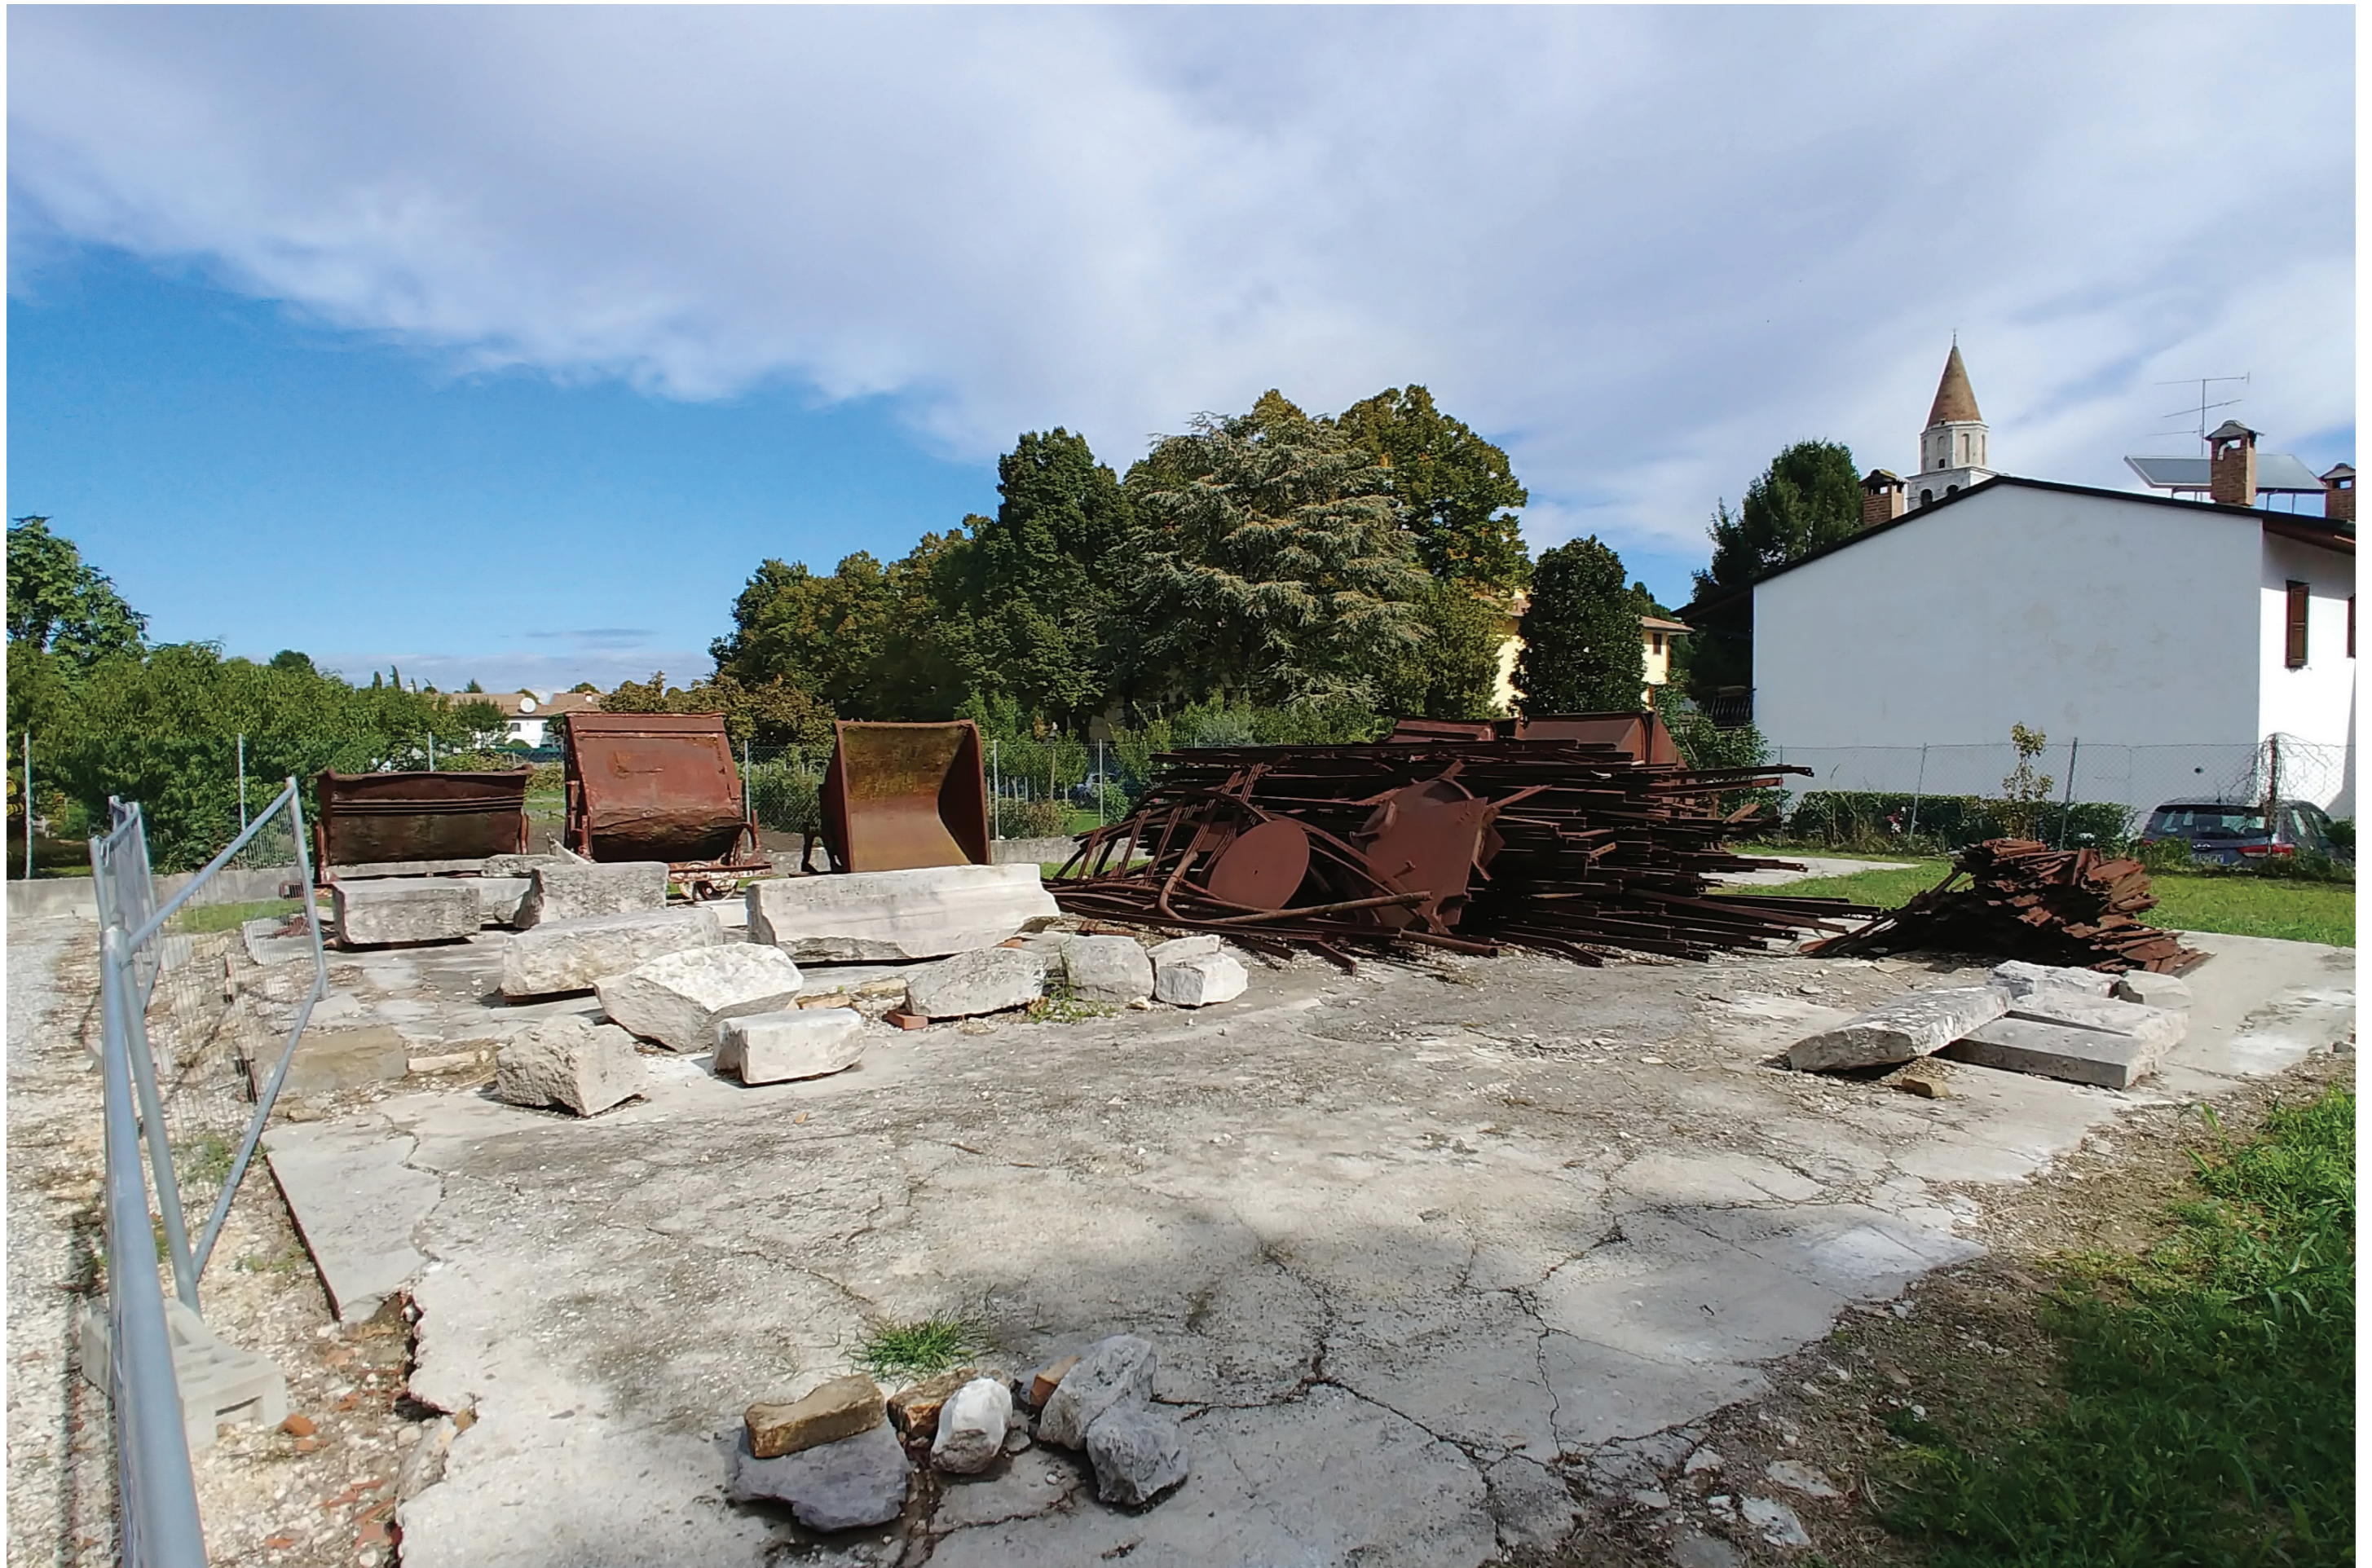
STATO DI FATTO AREA INGRESSO DA VIA ROMA: PARTICOLARE CARRELLI TRASPORTO TERRA DA SCAVO E PIATTAFORMA IN CLS

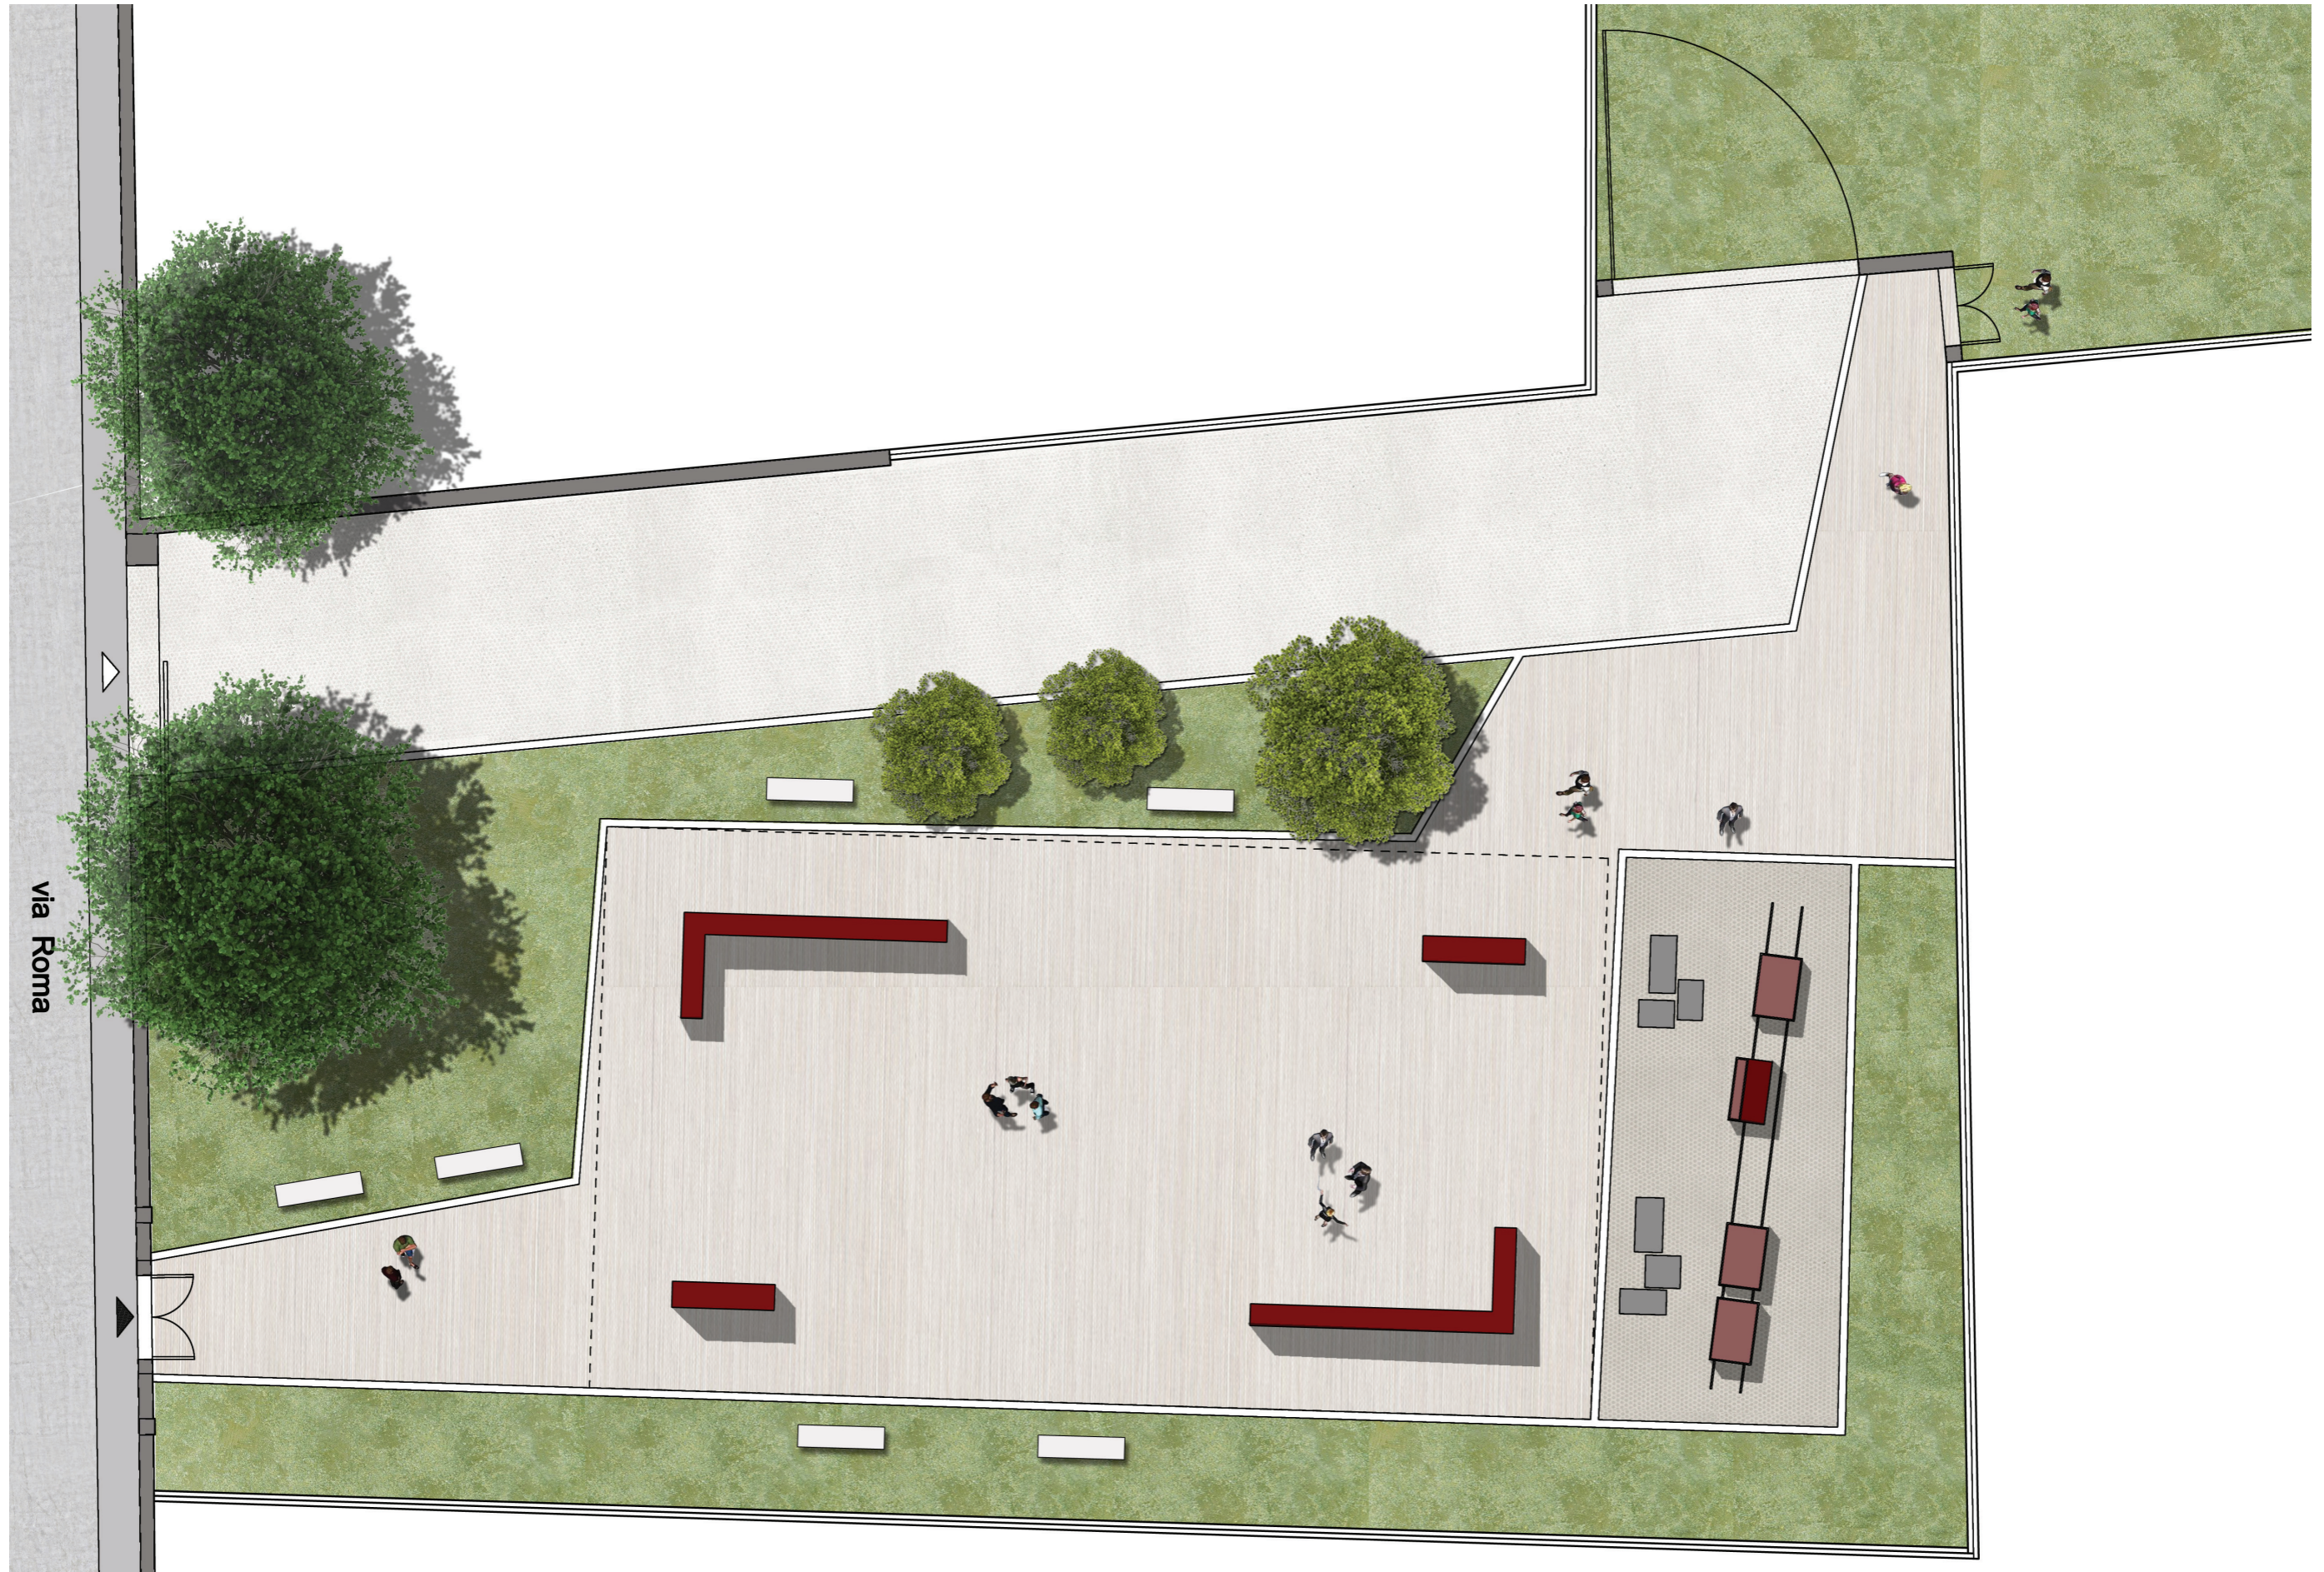
FORMAZIONE DI NUOVO ACCESSO PEDONALE ALL'AREA ARCHEOLOGICA DA VIA ROMA

Il progetto prevede la realizzazione di uno spazio coperto ludico-informativo e di sosta, con esposizione dei carrelli di trasporto terra su binari usati all'epoca dello scavo originario.

IDEA PROGETTUALE PER LA RIQUALIFICAZIONE DELLA ZONA DI INGRESSO AGLI SCAVI DA VIA ROMA
