**OPERE PER LA RIQUALIFICAZIONE E
VALORIZZAZIONE DELL'AREA ARCHEOLOGICA
DENOMINATA "BENEFICIO RIZZI"**

PROGETTO DI FATTIBILITA' TECNICA ED ECONOMICA

LOCALITÀ: AQUILEIA (UD), VIA ROMA, PP.CC. 571, 570/I, FM. I
COMMITTENTE: FONDAZIONE AQUILEIA, AQUILEIA (UD)

**TAV.7 - DETTAGLIO INTERVENTI ED OPERE
DI RESTAURO E RIPRISTINO**

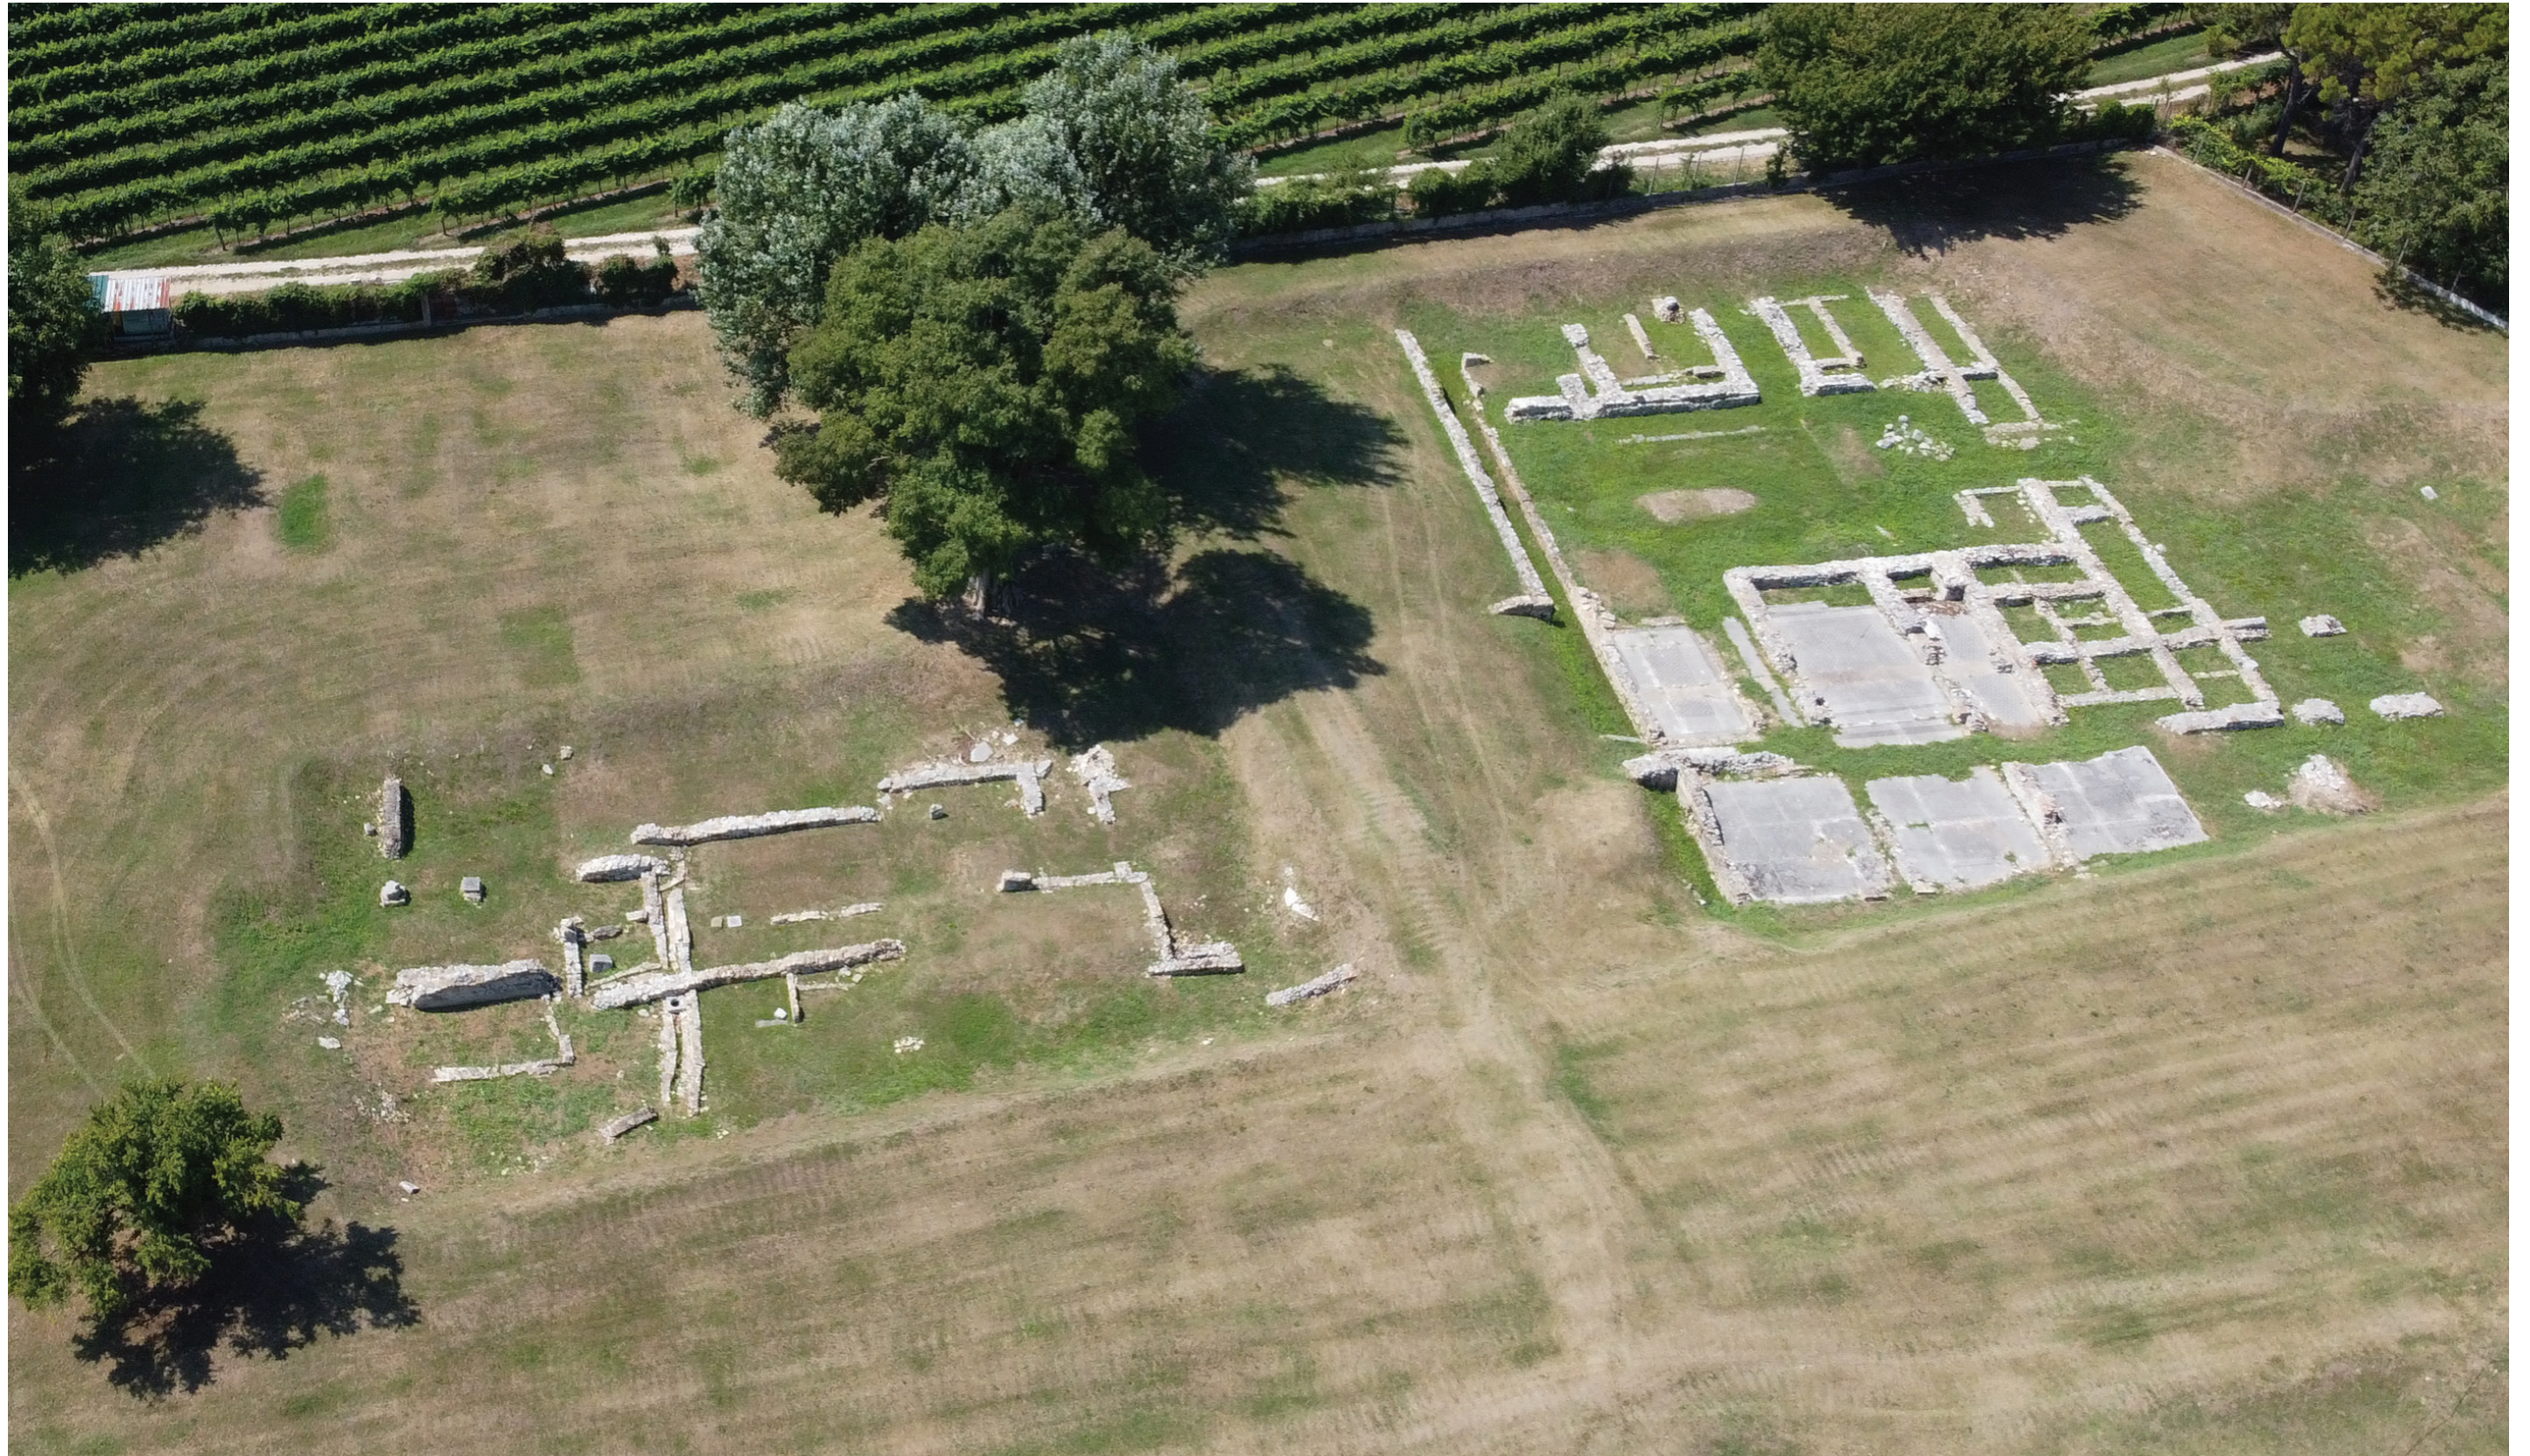
VISTA ZENITALE DELLE AREE "2" E "3"

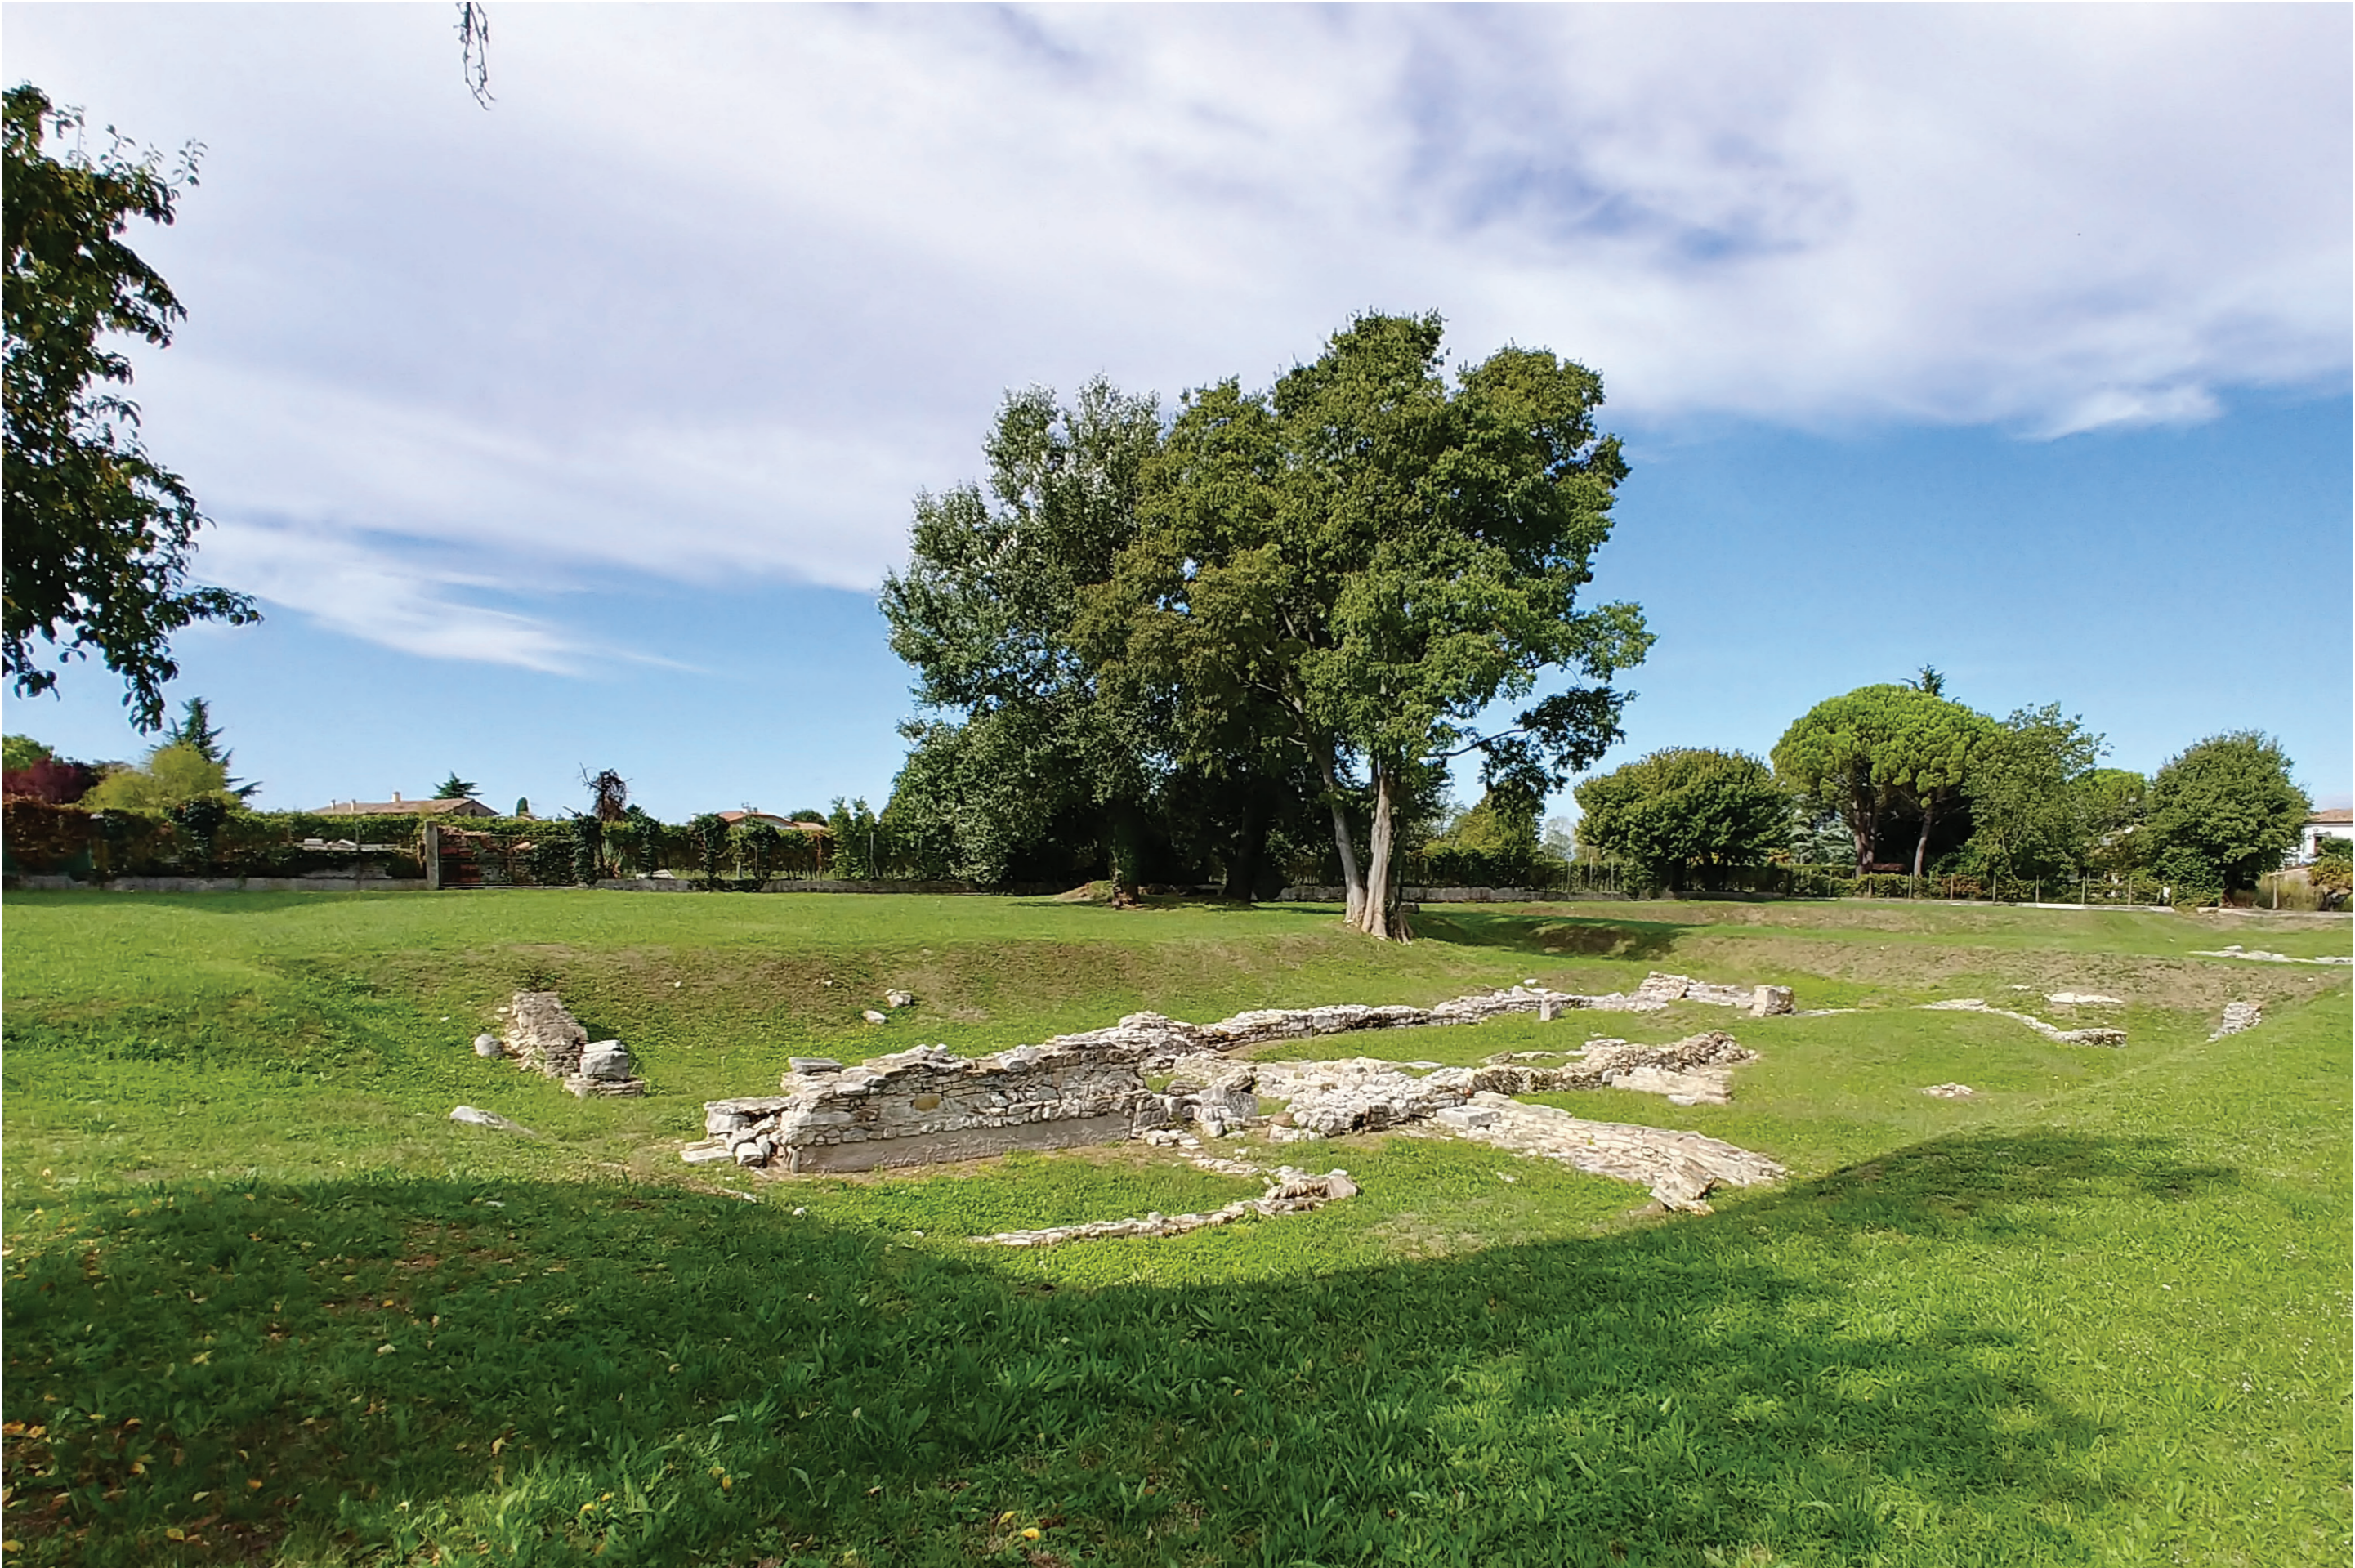
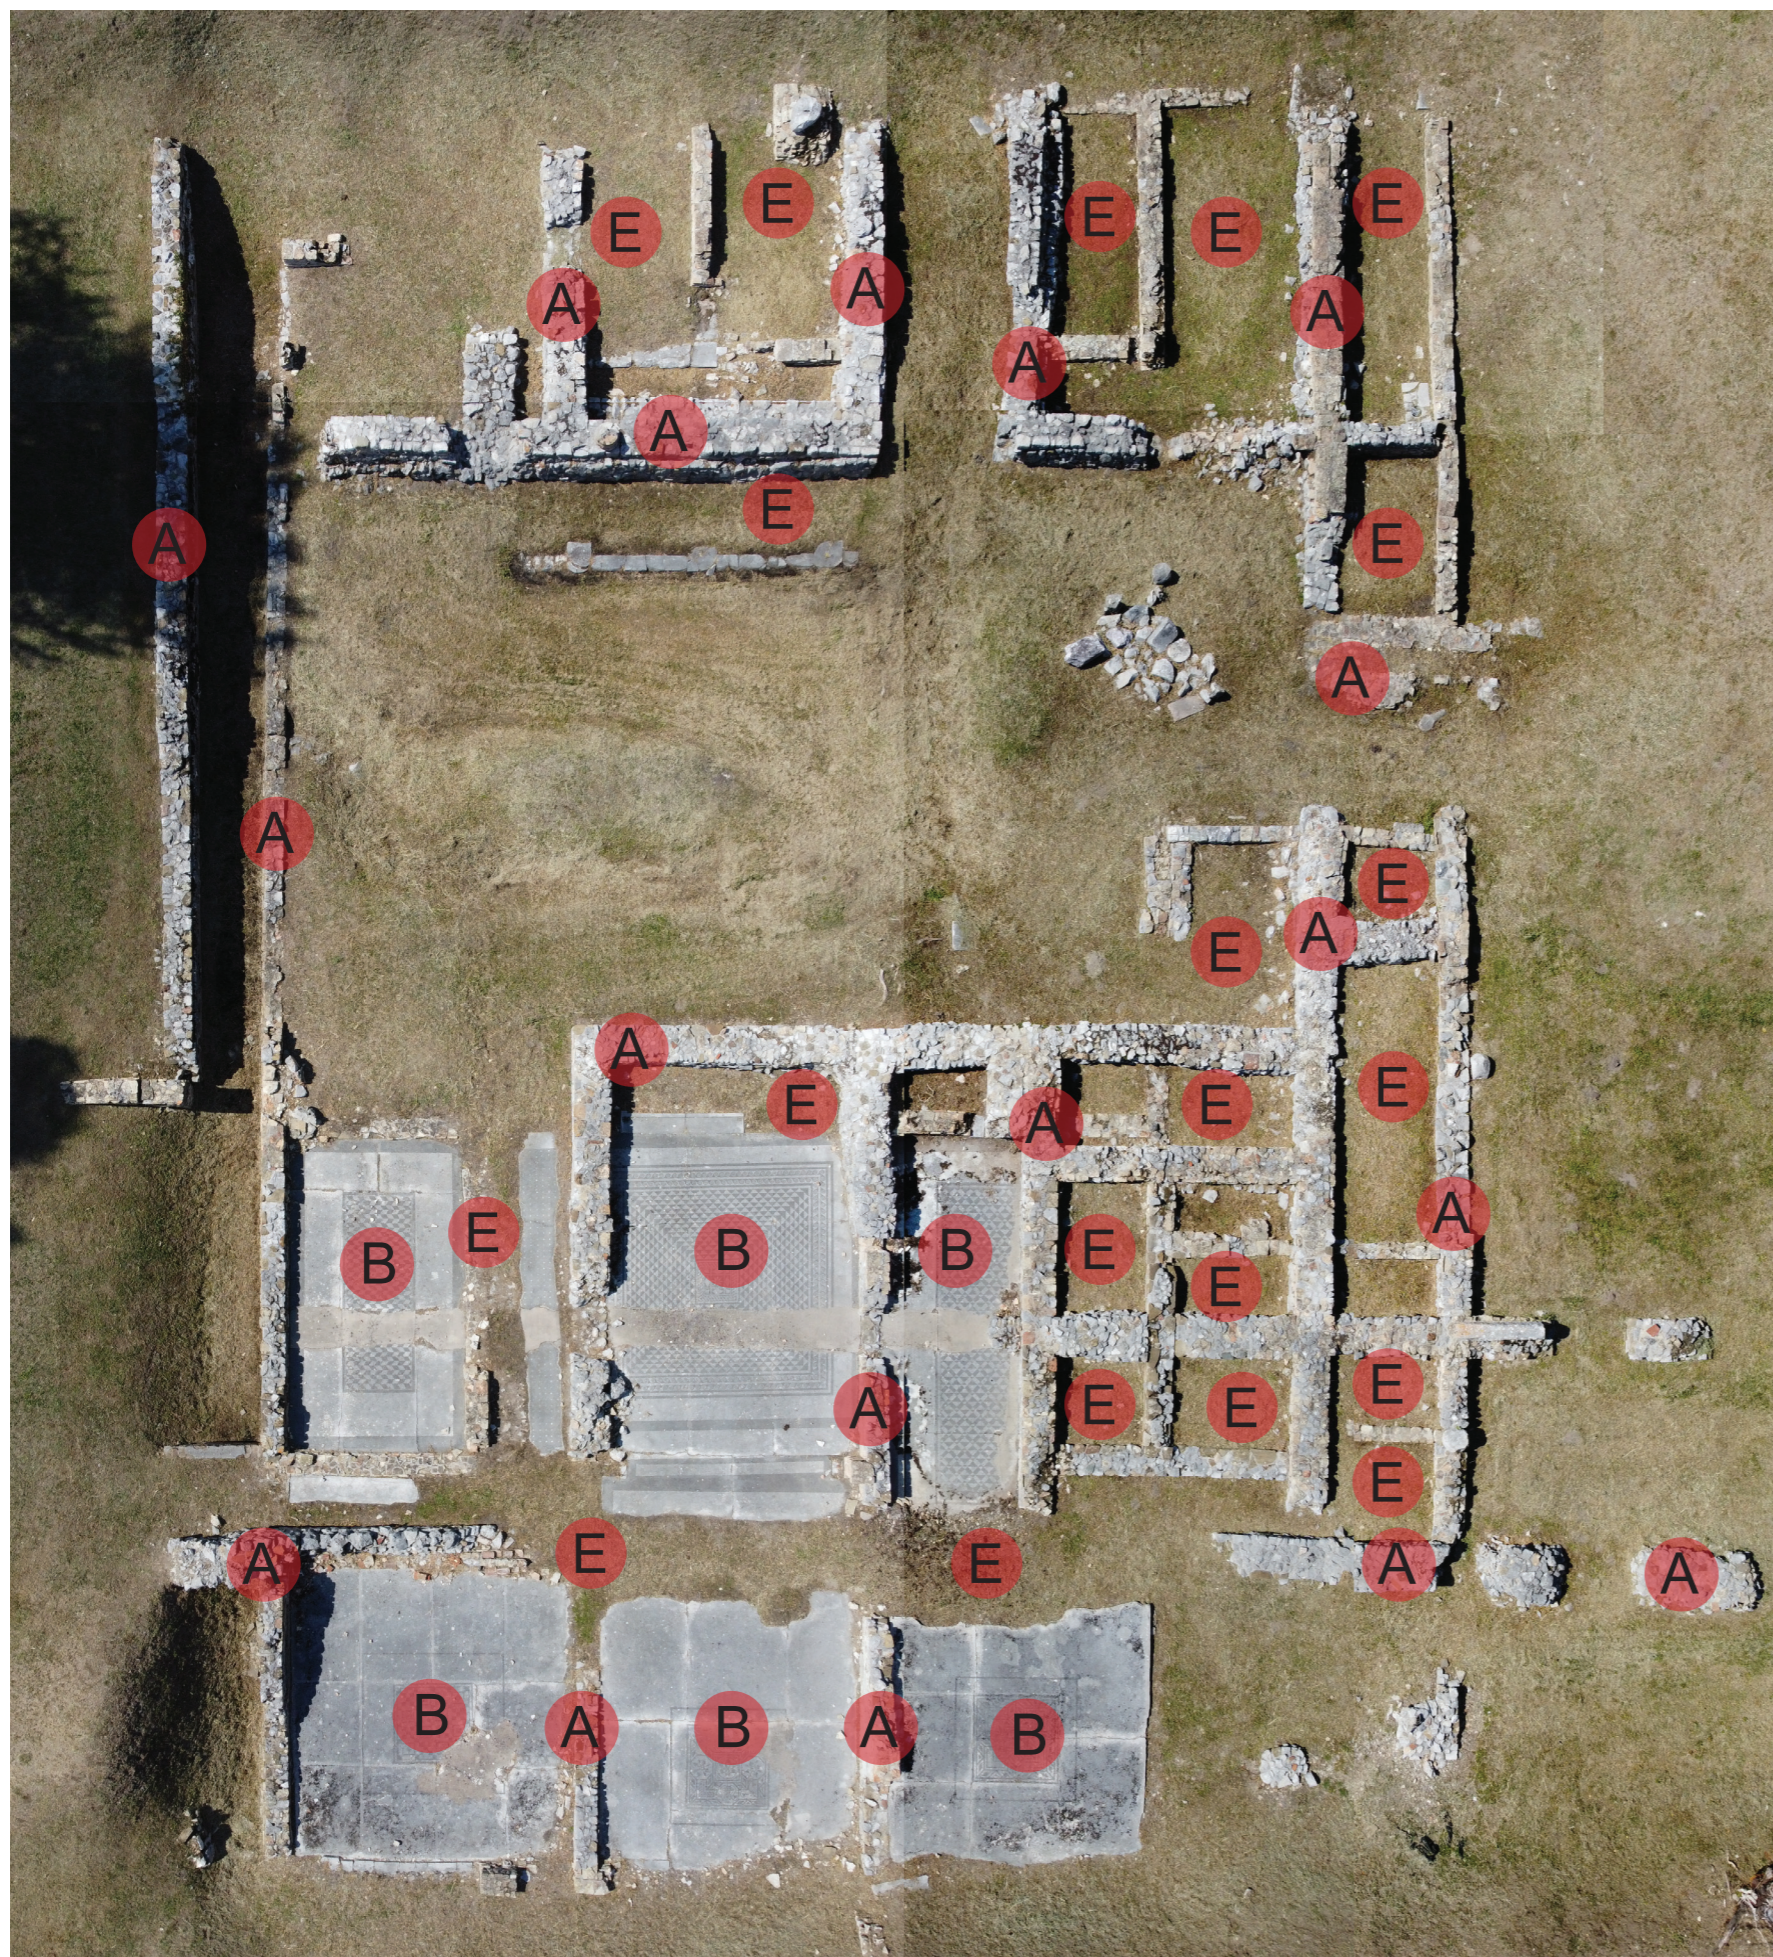
VISTA AREA 2

INDIVIDUAZIONE ELEMENTI OGGETTO DI INTERVENTO:

- A. MURATURA
- B. PAVIMENTO IN MOSAICO
- C. PAVIMENTO IN COTTO
- D. PAVIMENTO LASTRICATO
- E. ZONE VERDI

MAPPATURA DEGLI INTERVENTI TIPO:

1. TRATTAMENTO BIOCIDA
Murature, cotto, mosaico e lastricato
2. PULITURA CON MICROSABBIATURA
Murature
3. RISARCIMENTO CROLLI E SCONNESSIONI
Murature
4. CONSOLIDAMENTO E INCOLLAGGIO PAVIMENTAZIONI
Mosaico, cotto e lastricato
5. CRIOPULITURA
Cotto, mosaico
6. STUCCATURA PAVIMENTAZIONI
7. STUCCATURA MURATURA IN ELEVAZIONE
8. INTEGRAZIONE PAVIMENTI CON TESSERE MUSIVE
9. INCOLLAGGI PAVIMENTO LASTRICATO
10. PROTETTIVO PAVIMENTAZIONI
11. SCOTICO VERDE E POSA GHIAINO

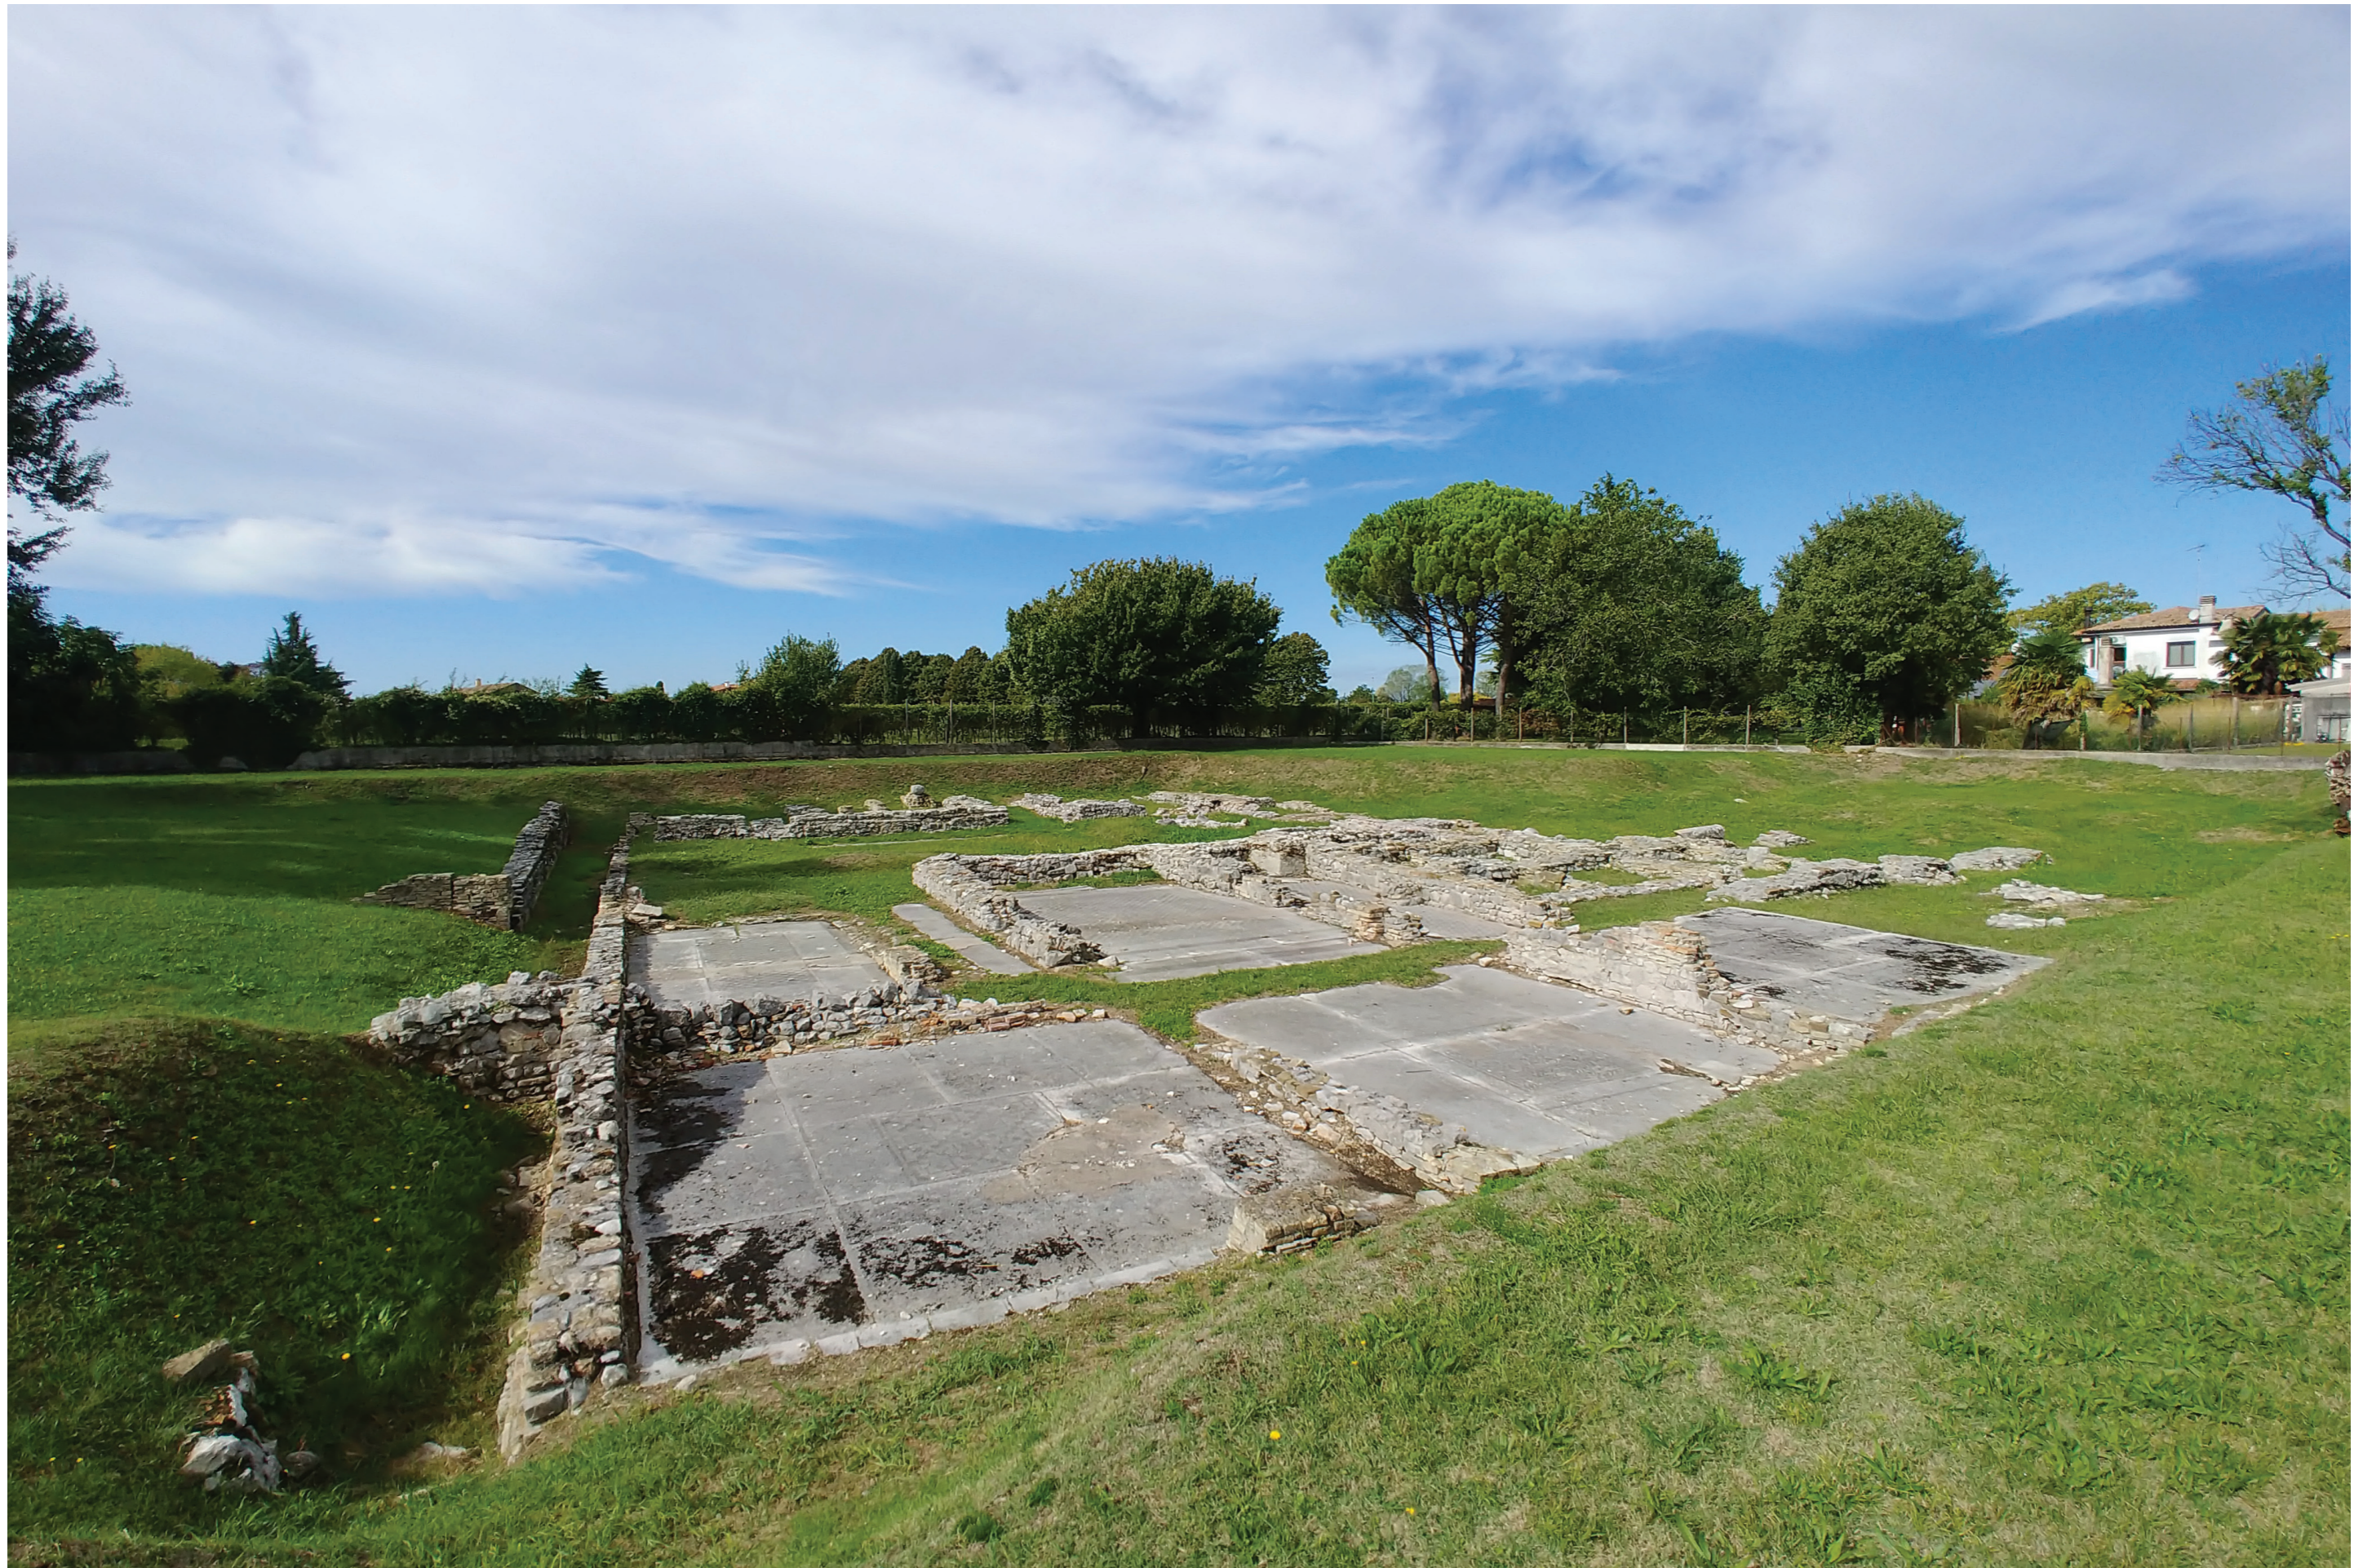
VISTA AREA 3

INDIVIDUAZIONE ELEMENTI OGGETTO DI INTERVENTO:

- A. MURATURA
- B. PAVIMENTO IN MOSAICO
- C. PAVIMENTO IN COTTO
- D. PAVIMENTO LASTRICATO
- E. ZONE VERDI

MAPPATURA DEGLI INTERVENTI TIPO:

1. TRATTAMENTO BIOCIDA
Murature, cotto, mosaico e lastricato
2. PULITURA CON MICROSABBIATURA
Murature
3. RISARCIMENTO CROLLI E SCONNESSIONI
Murature
4. CONSOLIDAMENTO E INCOLLAGGIO PAVIMENTAZIONI
Mosaico, cotto e lastricato
5. CRIOPULITURA
Cotto, mosaico
6. STUCCATURA PAVIMENTAZIONI
7. STUCCATURA MURATURA IN ELEVAZIONE
8. INTEGRAZIONE PAVIMENTI CON TESSERE MUSIVE
9. INCOLLAGGI PAVIMENTO LASTRICATO
10. PROTETTIVO PAVIMENTAZIONI
11. SCOTICO VERDE E POSA GHIAINO

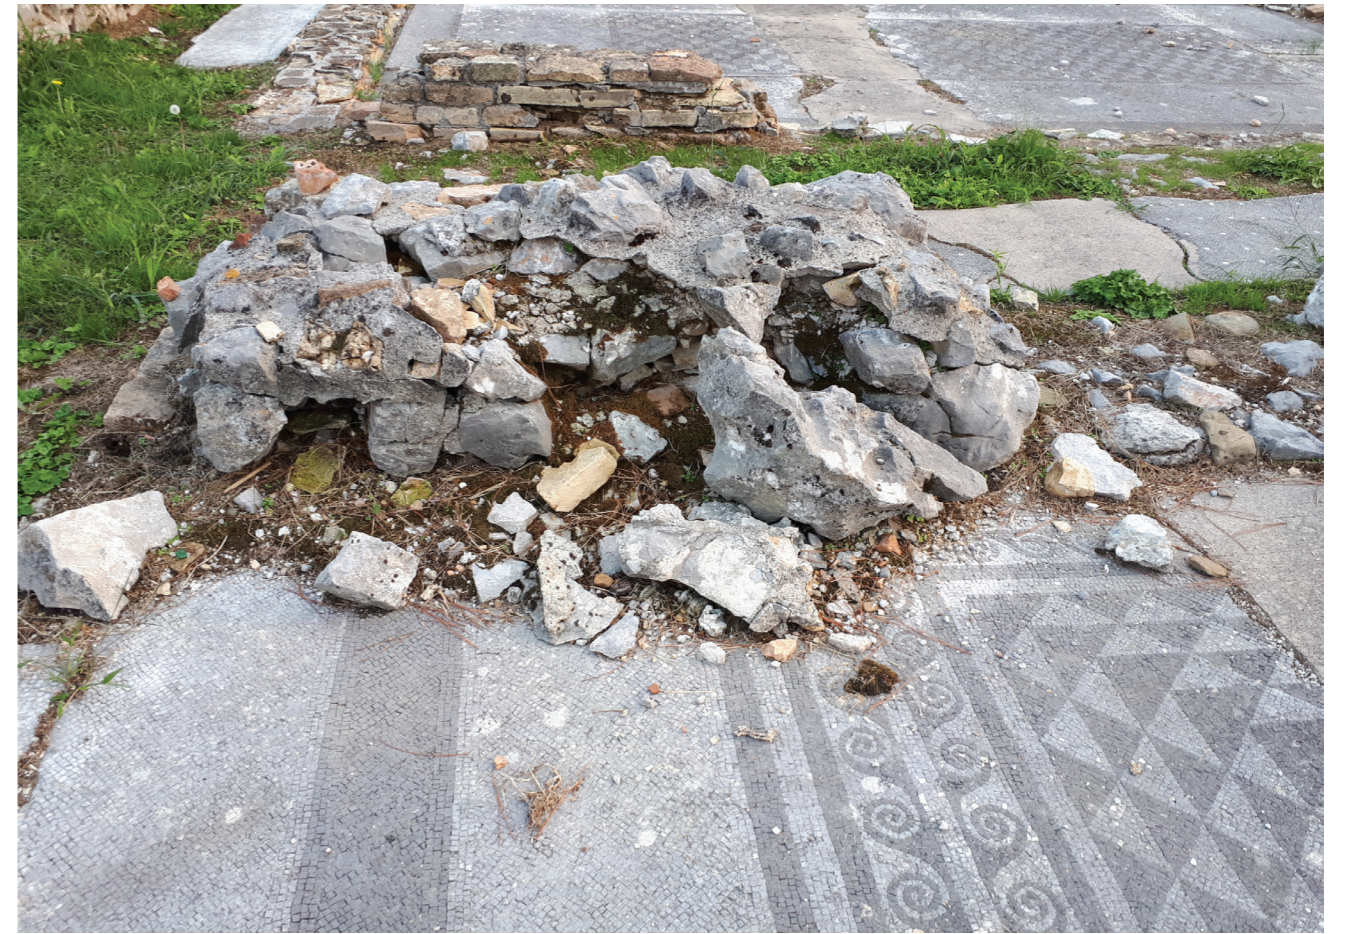
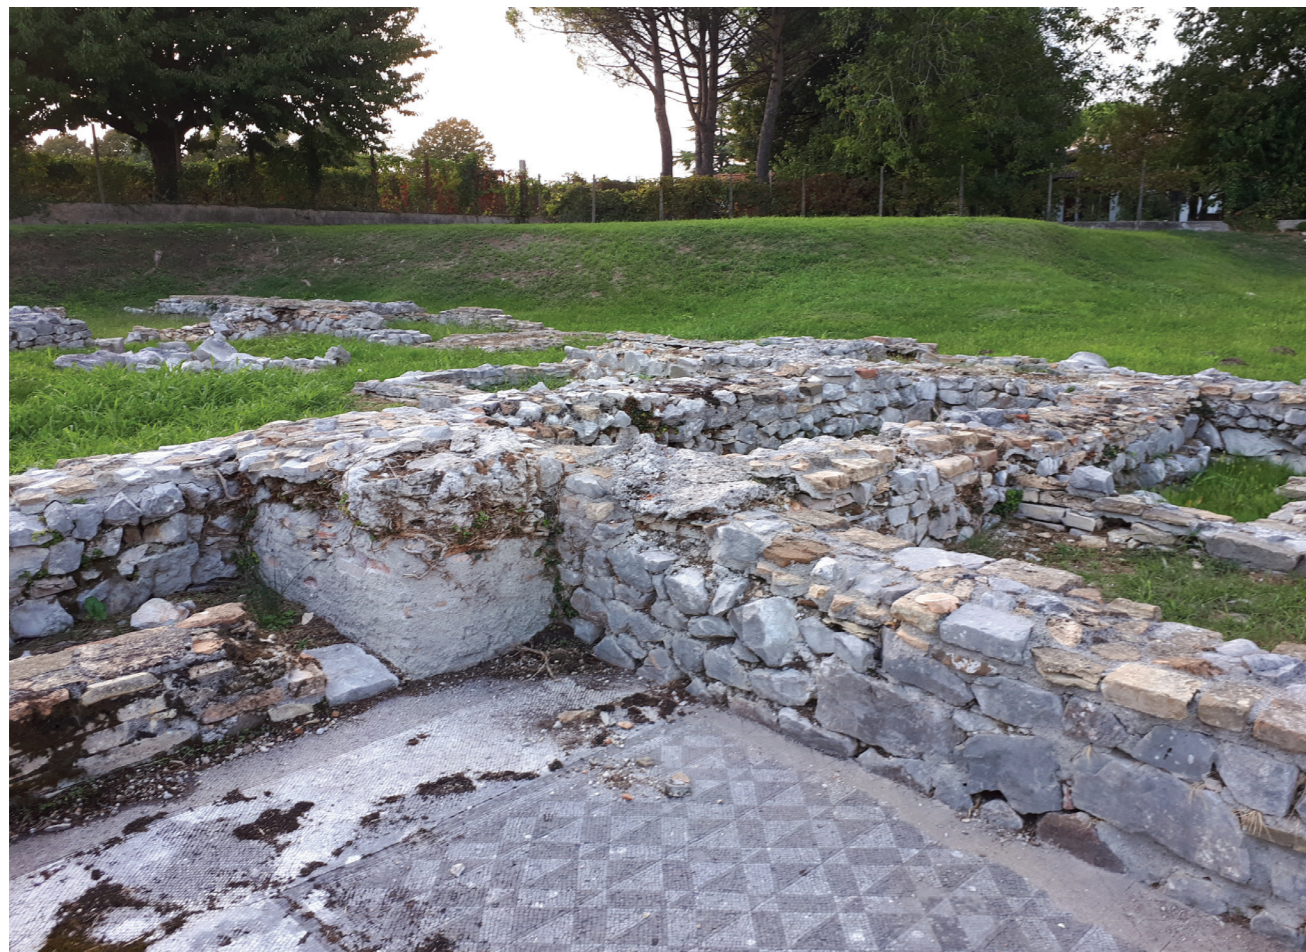
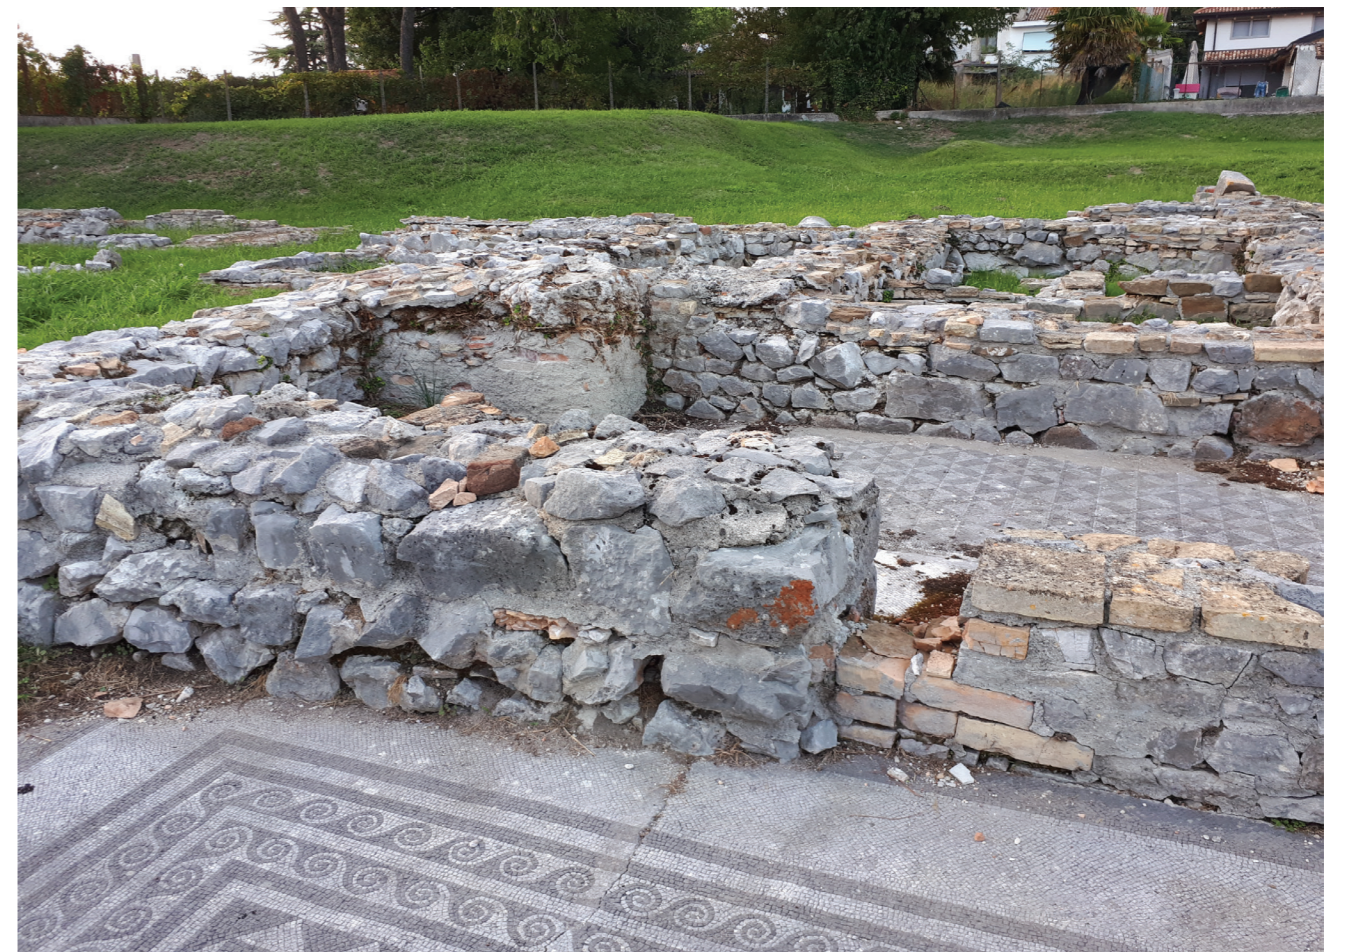
INTERVENTI SU MURATURA

- TRATTAMENTO BIOCIDA
- PULITURA CON MICROSABBIATURA
- RISARCIMENTO CROLLI E SCONNESSIONI
- STUCCATURA MURATURA IN ELEVAZIONE

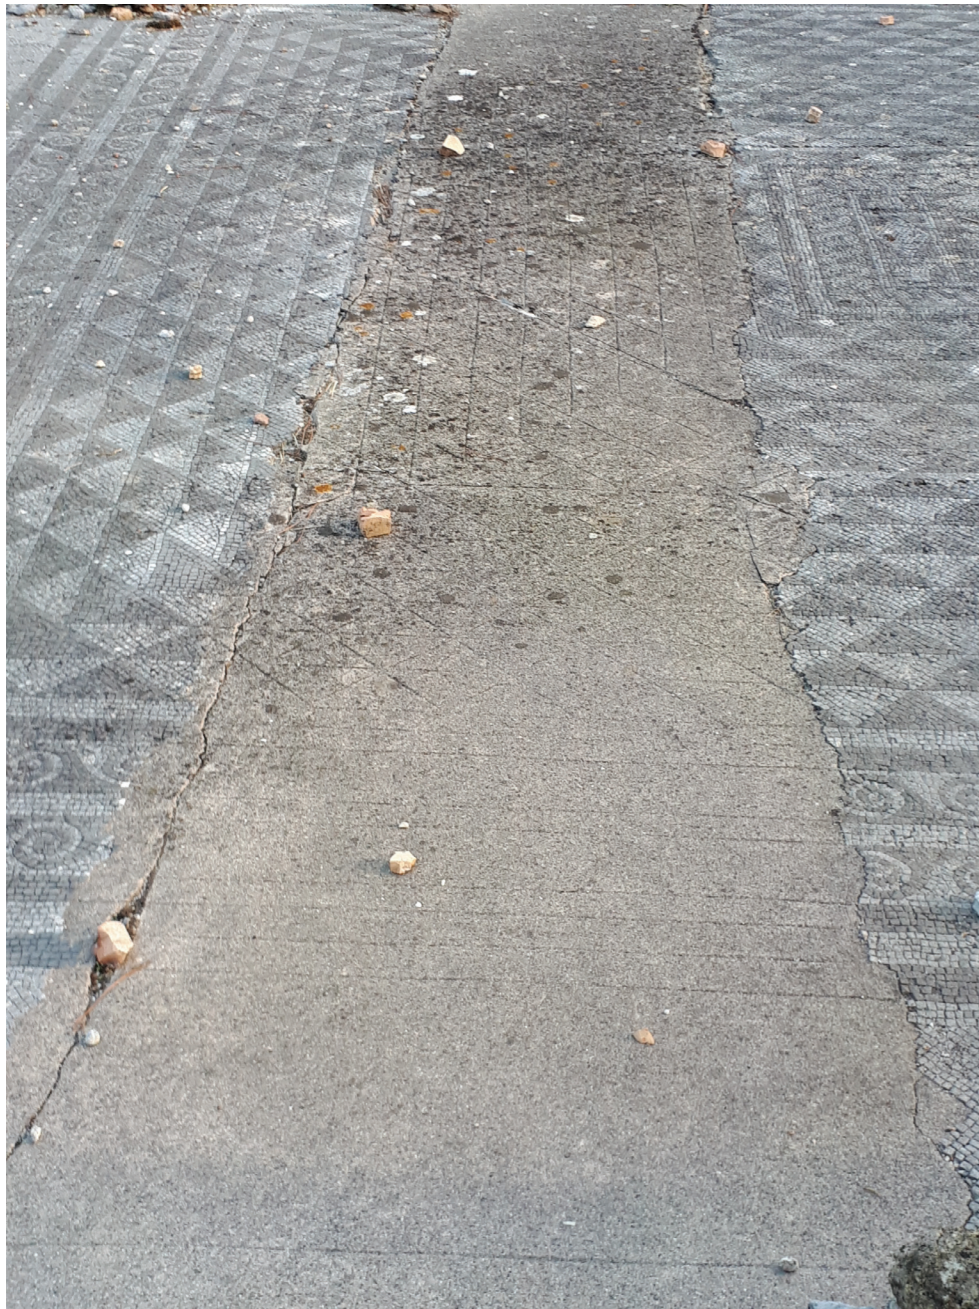
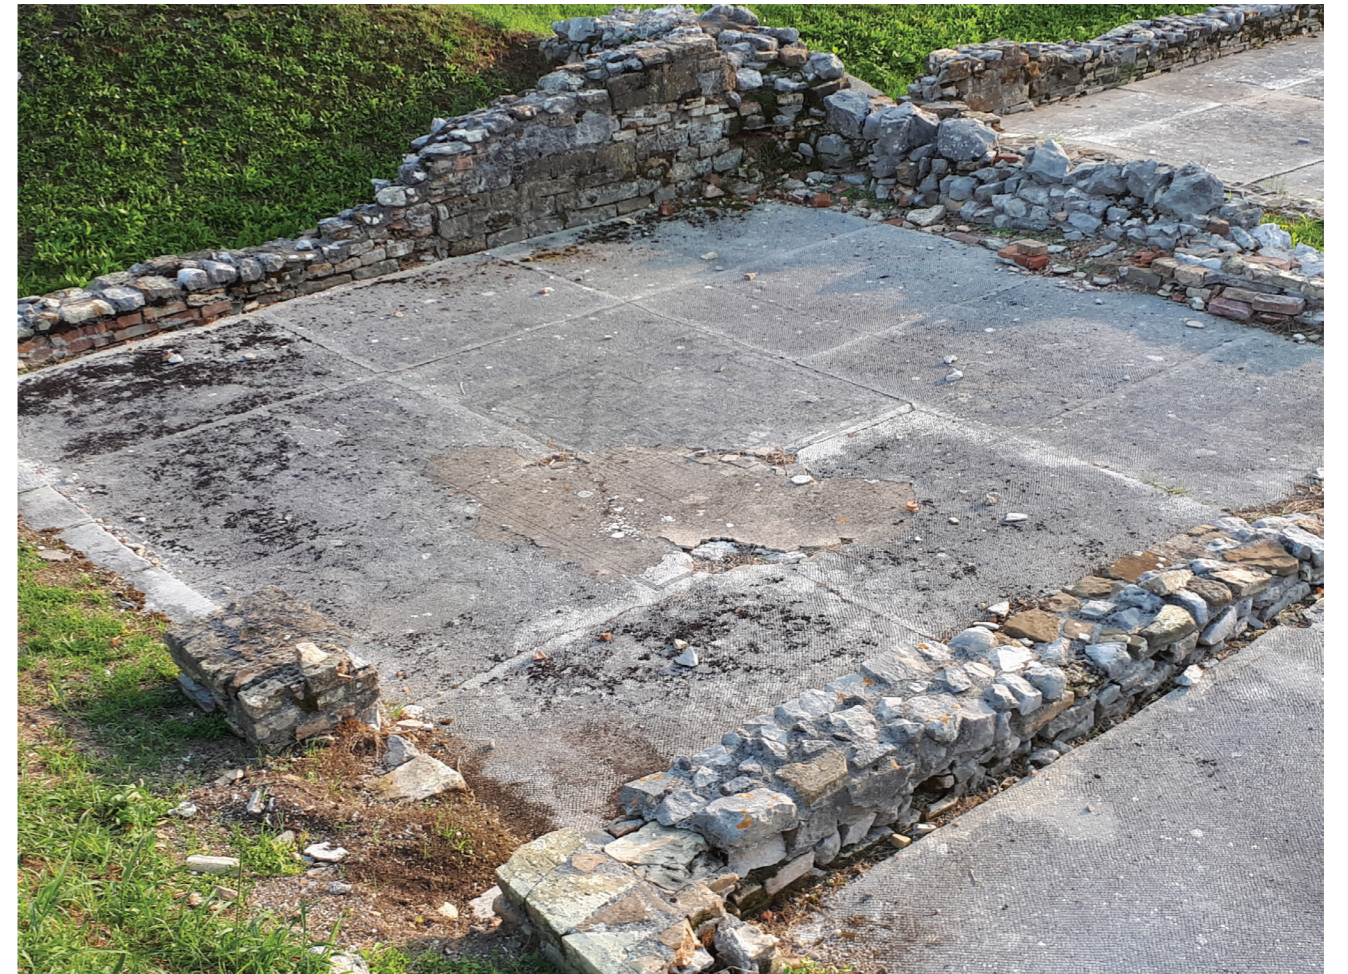
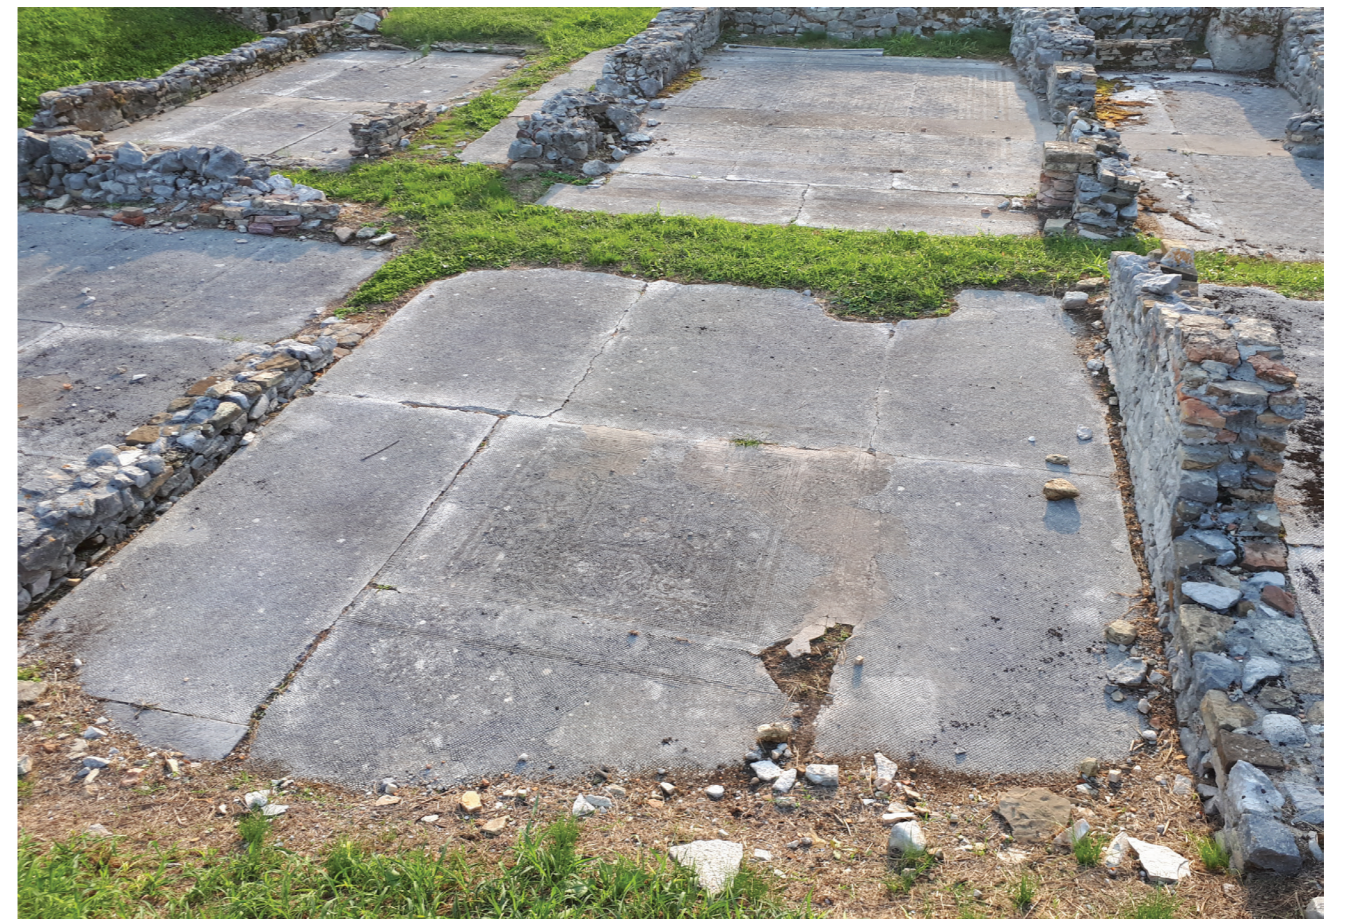
INTERVENTI SULLA PAVIMENTAZIONE IN MOSAICO

- TRATTAMENTO BIOCIDA
- CONSOLIDAMENTO E INCOLLAGGIO PAVIMENTAZIONI
- CRIOPULITURA
- STUCCATURA PAVIMENTAZIONI
- INTEGRAZIONE PAVIMENTI CON TESSERE MUSIVE
- PROTETTIVO PAVIMENTAZIONI
