**OPERE PER LA RIQUALIFICAZIONE E
VALORIZZAZIONE DELL'AREA ARCHEOLOGICA
DENOMINATA "BENEFICIO RIZZI"**

PROGETTO DI FATTIBILITA' TECNICA ED ECONOMICA

LOCALITÀ: AQUILEIA (UD), VIA ROMA, PP.CC. 571, 570/I, FM. I
COMMITTENTE: FONDAZIONE AQUILEIA, AQUILEIA (UD)

**TAV.7 - DETTAGLIO INTERVENTI ED OPERE
DI RESTAURO E RIPRISTINO**

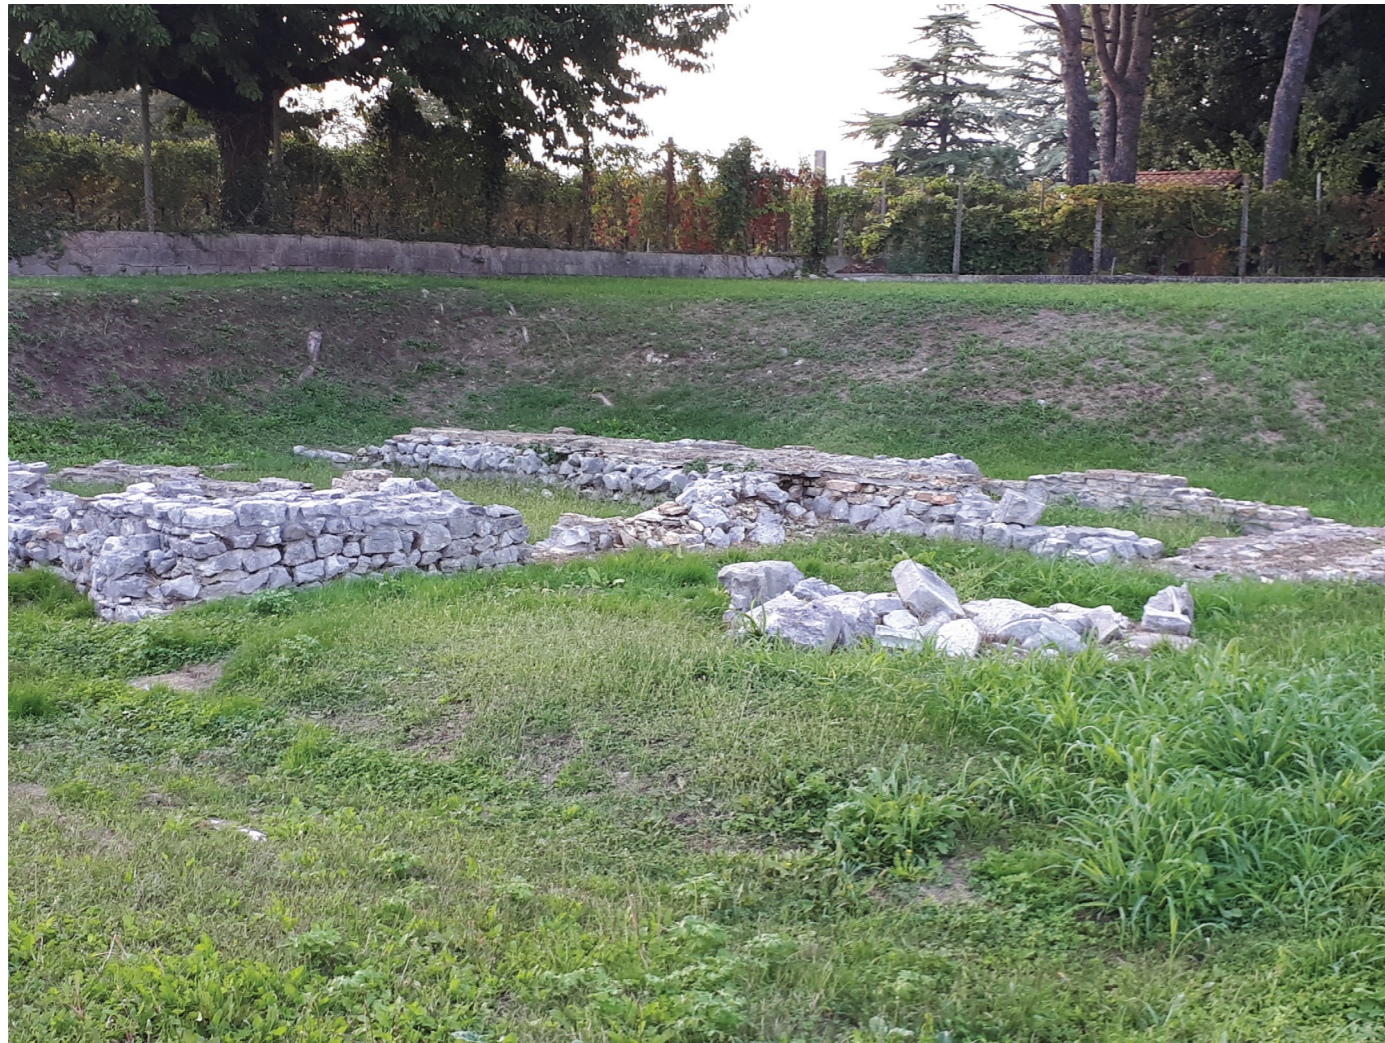
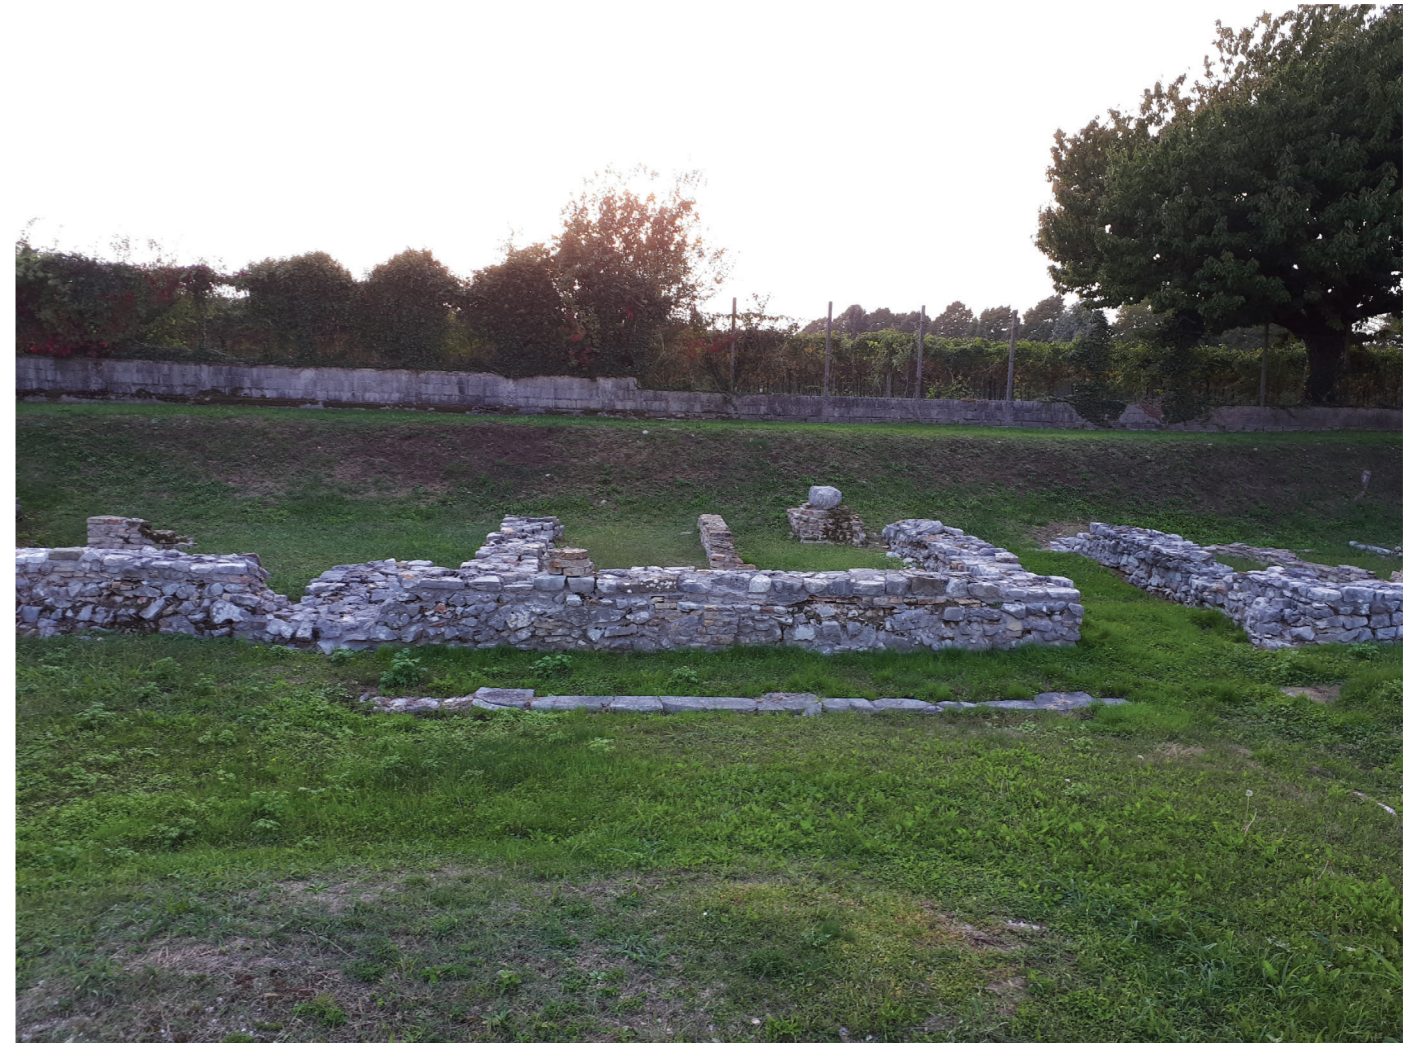
INTERVENTI SULLE ZONE VERDI

- SCOTICO VERDE E POSA GHIAINO
